# Besiktningsprotokoll

Anticimex Försäkringsbesiktning i samarbete med Fastighetsbyrån

| Fastighetsadress:<br>Vittensten Stensnäset 1 | |

| Besiktningsdatum:<br>2025-07-03 | Protokollnummer:<br>69078538 |

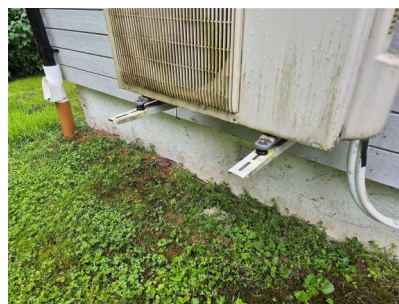
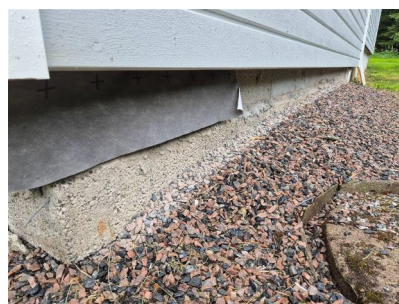
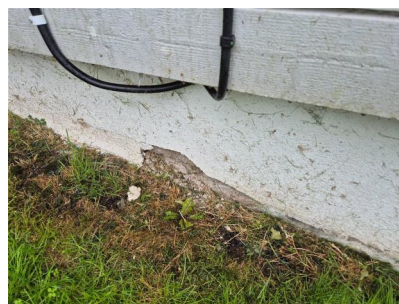
Kondensvatten från luftvärmepumpens utedel leds inte bort från husgrunden.

Detta medför ökad risk för att vatten tränger in i anslutande konstruktioner, vilket i sin tur kan leda till fuktrelaterade skador. Observera att besiktning av byggnadens värmesystem eller värmepumpen inte har ingått i uppdraget.

I övrigt finns sprickor i grunden i mindre omfattning.

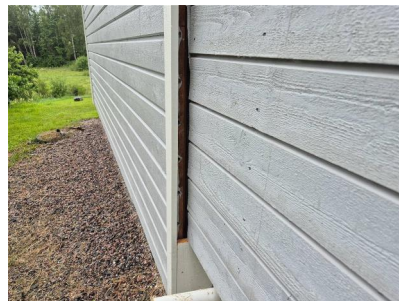
Skarv mellan huset och tillbygget är ej tätad.

Risk för inträngande väta vid kraftig nederbörd och blåst.

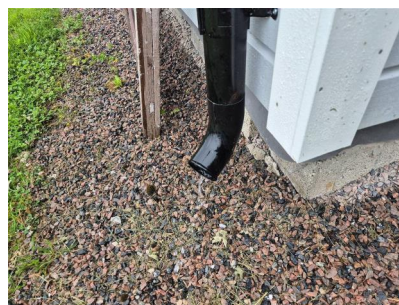
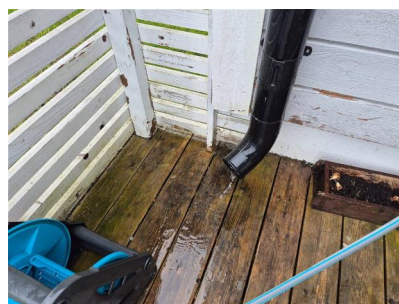
Stuprör avslutas nära husliv (tillbygge samt vid knut invid kök)

Stuprör som avslutas intill husliv (ovan mark) kan medföra en ökad fuktbelastning på grundmur/sockel med fuktrelaterade skador som följd.

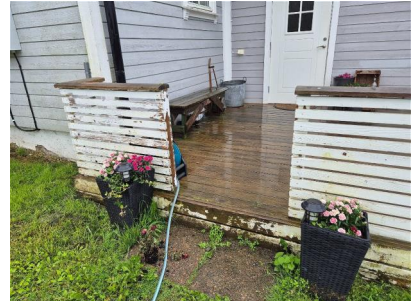
Målad, tryckimpregnerad.

Färgsläpp förekommer.

Ses som kosmetiskt.

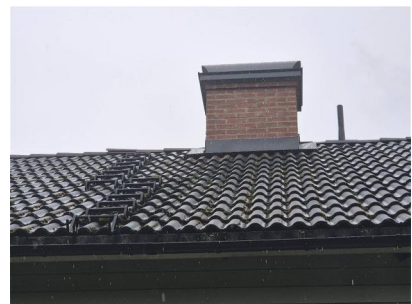
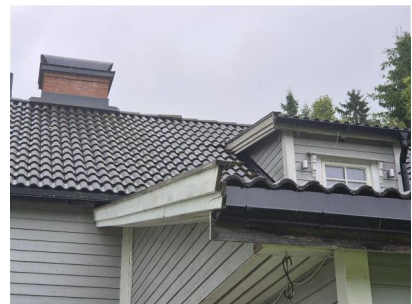
Ej vindskivebeslag av plåt (vattbräda) på tillbygge.

Viss mängd mossor finns på tak baksida (öst)

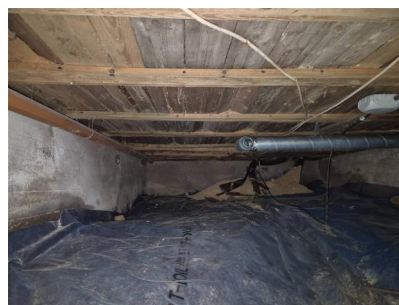
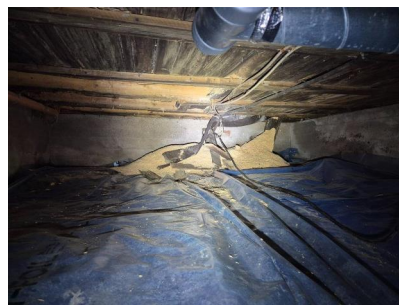
Kryppgrund med installerad avfuktare.

I husets kryppgrund finns en kryppgrundsavfuktare installerad. Syftet med denna installation är att genom avfuktning hålla fuktigheten i kryppgrunden på en så låg nivå att ingen tillväxt av mikroorganismer är möjlig. För att detta ska fungera är det viktigt att installationen servas årligen med bland annat filterbyte och kontroll av inställningar så att fuktigheten inte stiger.

Delar av blindbotten har rasat ner och ligger ovanpå plastfolien/ångspärr. Rötskador finns och härrör sannolikt från tiden innan avfuktarinstallation.

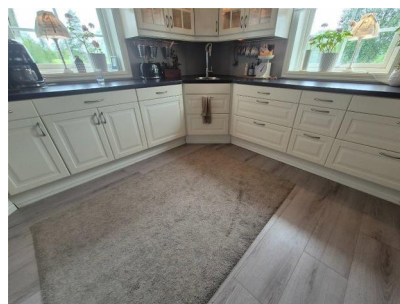
Droppskydd finns ej i diskbänkskåp.

Installera droppskydd.

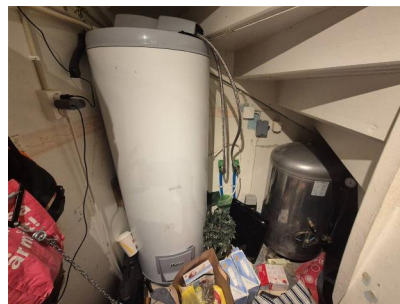
Golvbrunn finns inte i utrymmet.

I denna typ av utrymme bör en golvbrunn finnas. Avsaknaden utgör en ökad risk för fuktskador i omkringliggande konstruktioner.

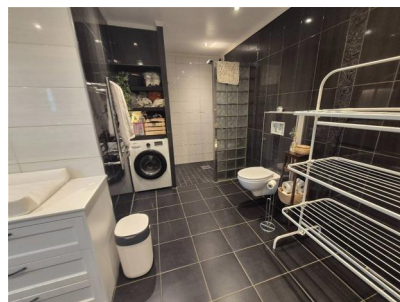
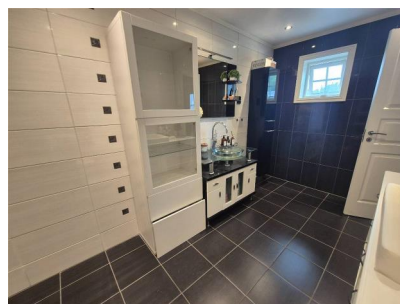
Tätskikt är felmonterat i golvbrunnen (tätskikt sticker fram under övre klämring). Dubbla klämringar förekommer. Blandaren i dusch har droppläckage och rörstos vid badkarsplats är ej avskuren i höjd med ytskikt.

När tätskikt är felmonterat i golvbrunnen innebär det risk för fuktskador. Vatten kan tränga ner i omkringliggande konstruktioner med fuktrelaterade skador som följd.
