Eken 12

Norra Jöns Davidsgatan 15

**Besiktningssuppgifter**

Uppdragsnummer	G33636
Besiktningsdatum	2025-05-26
Besiktningföretag	OBM Kronoberg AB
Besiktningförrättare	Jonas Håkansson
Närvarande	Fastighetsägare
Giltig till och med	2026-05-26

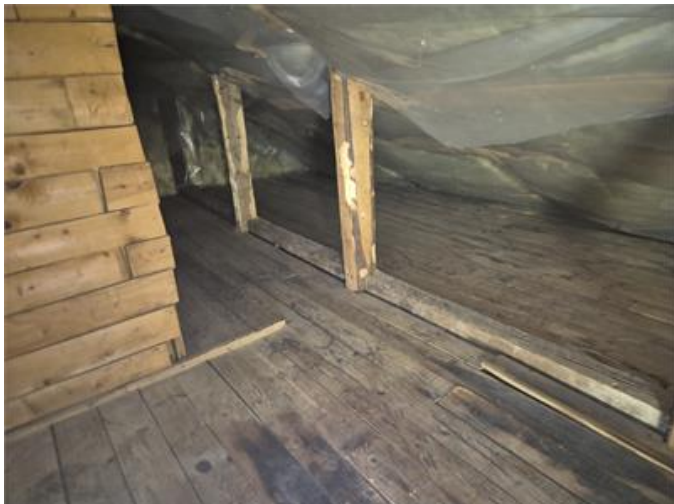
I sidvindar noterades att det förekommer sanerade angrepp/skador efter träskadeinsekter. Sanerade angrepp/skador kan förvänta förekomma även i andra delar av husets stomme.

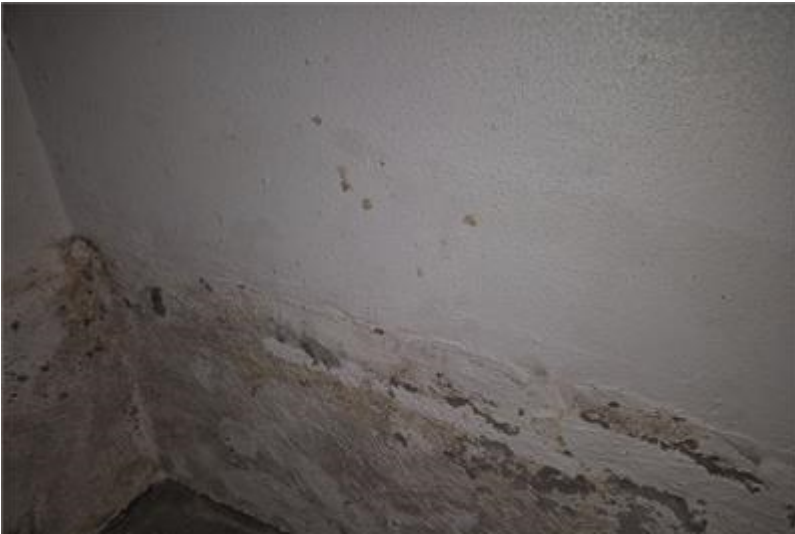
Byggnadsdel	Källartrapp
Konstruktionsdel	Vägg av trä
Konstruktionsuppbyggnad	Vägg av trä mot murad källarvägg

Vid källartrapp förekommer spår efter fukt som kan tränga in genom murad/putsad vägg. Anslutande väggbeklädnad visade fuktkvot på 22%. Risk för mikrobiell tillväxt föreligger om fuktkvoten ligger runt 16-17% och däröver.

Det rekommenderas att vidare undersökning utförs för bedömning av eventuella åtgärder.
