# Besiktningsprotokoll

Anticimex Försäkringsbesiktning i samarbete med Fastighetsbyrån

| Fastighetsadress:<br>Valnäs Lell-Olas Torp 1 | |

| Besiktningsdatum:<br>2025-07-03 | Protokollnummer:<br>69083769 |

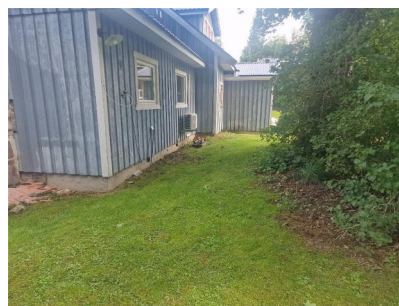
Marken lutar mot huset.

Kondensvatten från luftvärmepumpens utedel leds inte bort från husgrunden.

Detta medför ökad risk för att vatten tränger in i anslutande konstruktioner, vilket i sin tur kan leda till fuktrelaterade skador. Observera att besiktning av byggnadens värmesystem eller värmepumpen inte har ingått i uppdraget.

Detta innebär en ökad fuktbelastning mot grunden vilket i sin tur kan orsaka fuktskador i huset.

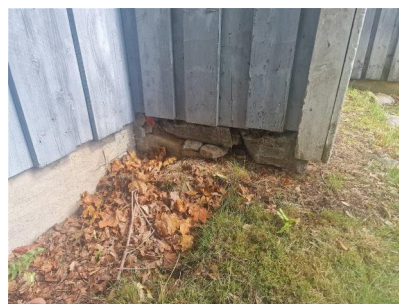
Sprickor finns i grundmur.

Dessa bedöms inte ha lett till bakomliggande skador.

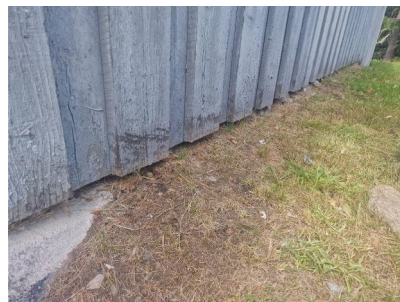
Avståndet mellan fasadbeklädnaden och marken är inte tillräckligt.

Eftersom fasadbeklädnaden avslutas för nära mark finns risk för att fukt från marken sugas upp i fasadpanelens nederkant. Detta kan orsaka fuktrelaterade skador i fasadbeklädnaden och bakomliggande konstruktioner.

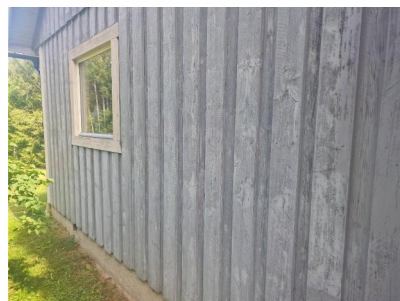
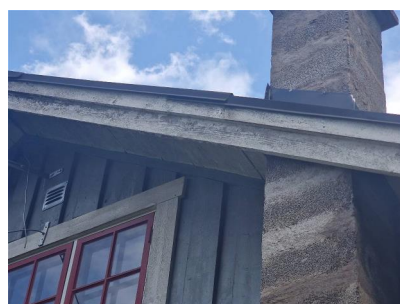
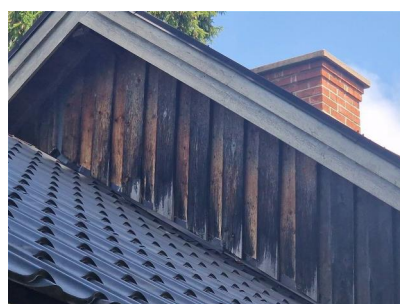
Enstaka panelbrädor har mindre rötskador.  
Fasadpanelen är i behov av målning/underhåll.

Anslutning mellan hus och utbyggnad ligger panelen mot plåt och riskerar att suga upp vatten och skadas.

Fasadbeklädnad och träkonstruktioner där målningsbehov finns riskerar att få fukt- och rötskador på grund av sämre vattenavvisande förmåga. För att öka livslängden på fasadbeklädnaden rekommenderas målning och underhåll. I samband med ommålning rekommenderas att de rötskadade panelbrädorna byts ut.

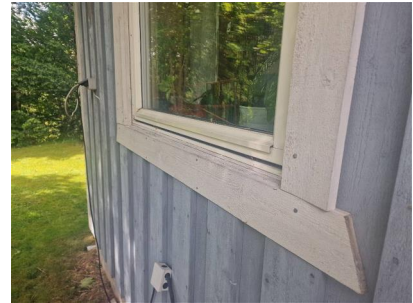
Fönsterbleck saknas lokalt på fönster.

Avsaknad av fönsterbleck medför en ökad risk för att vatten kan rinna in och orsaka fuktrelaterade skador i omkringliggande konstruktioner.

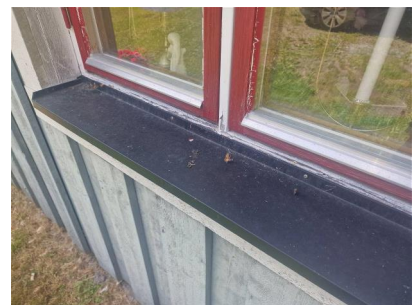
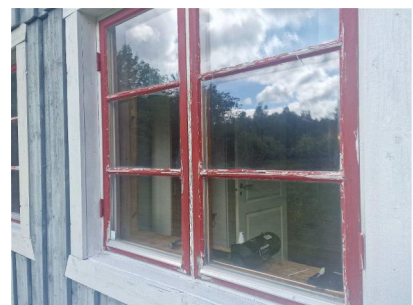
Fönster är lokalt i behov av målning/underhåll.

Fönsterbågar och fönsterkarmar där målningsbehov finns riskerar att få fukt- och rötskador på grund av sämre vattenavvisande förmåga.

För att öka livslängden på fönster rekommenderas målning och underhåll.

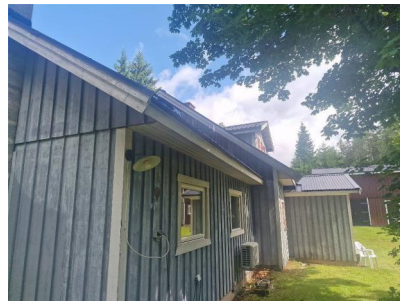
Hängrännor saknas på delar av huset.

När hängrännor saknas utsätts fasad och grund för ökad fuktbelastning, vilket i sin tur kan leda till fuktskador i bakomliggande konstruktioner.

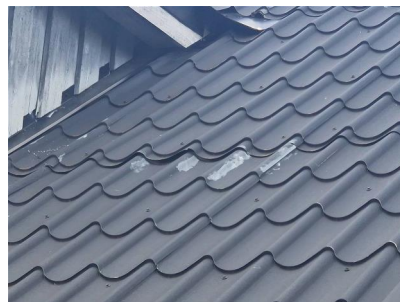
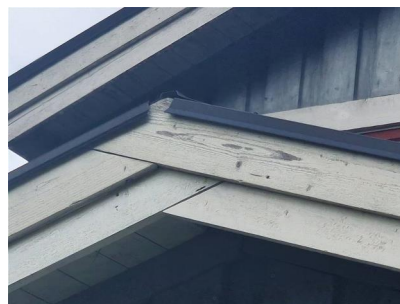
Färgsläpp finns på plåttaket. Samt att det delvis inte är färdigställt med tillsågade vindskivor samt avvattning.

Brister i det utvändiga plåttaket kan bero på olika saker. Exempelvis otätheter, rost, skador etc.

Vi rekommenderar att en takläggare ser över taket för att se om det finns ytterligare brister i färdigställandet eller bakomliggande skador.

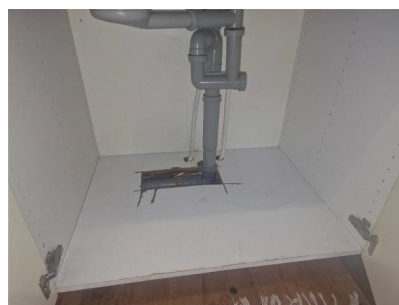
Fuktskydd saknas i diskbänksskåp och under frys.

Utan fuktskydd är det svårt att upptäcka läckage från rörledningar. Vatten kan då tränga in i omkringliggande konstruktioner och orsaka fuktskador.

För att upptäcka eventuella läckage, installera ett fuktskydd.

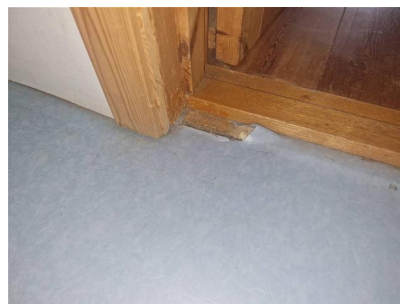
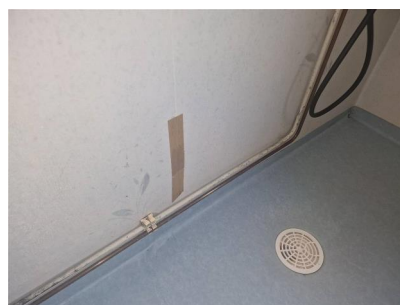
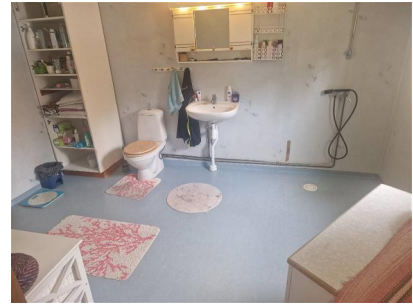
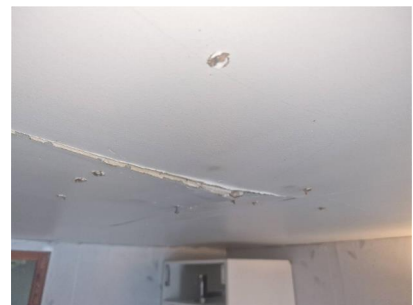
Utrymmet är i behov av renovering.

Utrymmet är äldre och har passerat tiden för sin tekniska livslängd.

Det finns risk för fuktskador eftersom WC-stolen är lös. Rörledningar och kopplingar kan släppa och orsaka rörbrott med vattenskador som följd.

Renovering av utrymmet rekommenderas. Kontakta en behörig våtrumsentreprenör för en renovering. I samband med renoveringen bör omkringliggande konstruktioner kontrolleras för att upptäcka eventuella följdskador.

Fram tills renovering rekommenderas att duschkabin används.

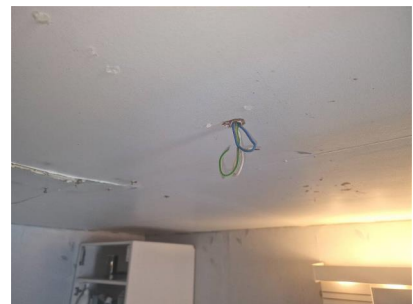
Skydd saknas på elledning.  
Strömförande vid besiktning.  
Kontakta elektriker för åtgärd.

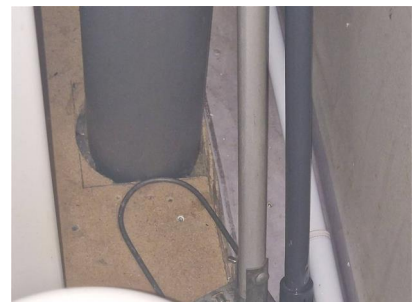
Rör genomföring finns i golv och tätskikt täcker inte hela golvet. Vid läckage finns det risk för vattenskada.

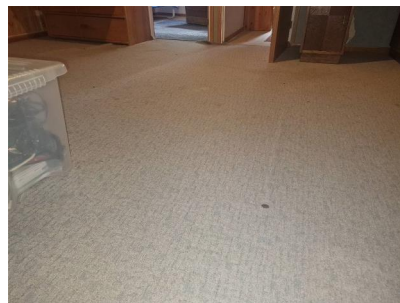
Golv har hål under heltäckningsmatta. Sviktar och lutar.

Fastighetsägare uppger att hålet uppkom när en möbel tappades.  
Detta räknas som en mindre brist.

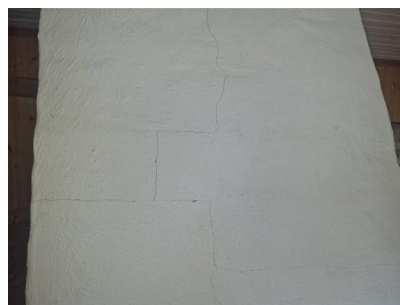
Små sprickor i murstocken. Detta bedöms som en mindre brist och är kontrollerat och godkänt av sotare.

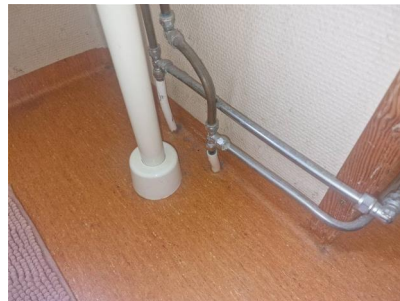
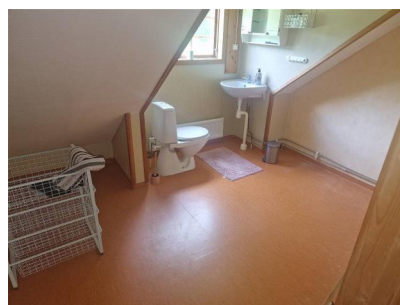
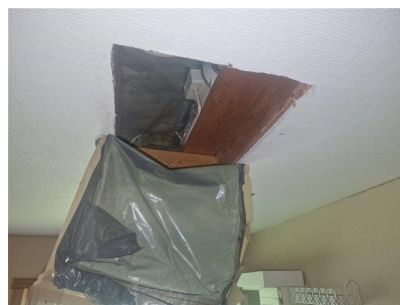
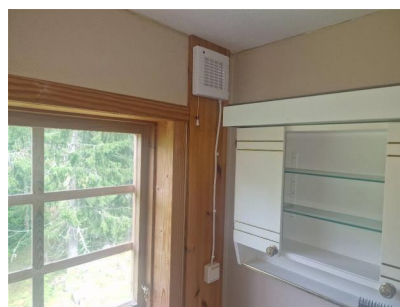
Rör genomföring finns i golv.

Rör genomföringar i golvet medför en ökad risk för att vatten tränger ner i omkringliggande konstruktioner och orsakar fuktskador.

WC-stolen är lös.

Det finns risk för fuktskador eftersom WC-stolen är lös. Rörledningar och kopplingar kan släppa och orsaka rörbrott med vattenskador som följd.

Väggar är delvis målade och har inte tätskikt enligt nyare standard,

Hål finns i tak där fläkt sitter, denna blåser in luft i rummet.

Sitter en annan fläkt i vägg som suger ut luft. Finns en risk att dessa tar ut varandra och att fuktig luft inte transporteras ut.

Hålet i taket bör tätas ordentligt så inte fukt stiger upp på vinden.

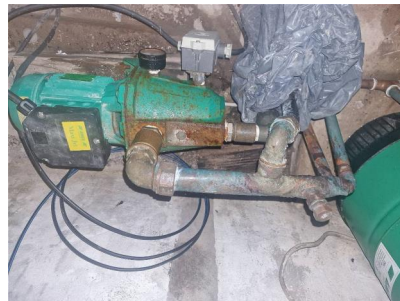
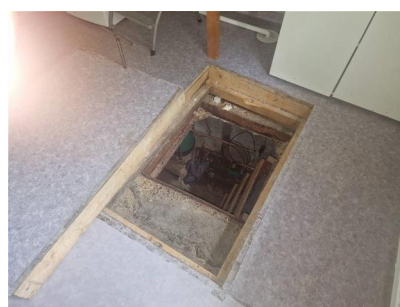
Husets rör- /avlopp- /värmeledningssystem är äldre.

Det är blött på och runt pumpen. Oklart om det är kondens eller läckage.

Detta behöver inte betyda att systemen har några allvarliga brister, men äldre rör- /avlopp- /värmeledningssystem kan ha nedsatt funktion/brister på grund av sin ålder, vilket i värsta fall kan leda till läckage.

Vi rekommenderar att en fackman kontaktas för att kontrollera husets rör- /avlopp- /värmeledningssystem samt för att hjälpa er med eventuella åtgärder. Observera att ingen besiktning av dessa system har ingått i uppdraget.
