**Fastighetsuppgifter**

Klarinetten 3

Trumpetvägen 7

| Besiktningsdatum | 2025-07-02 |

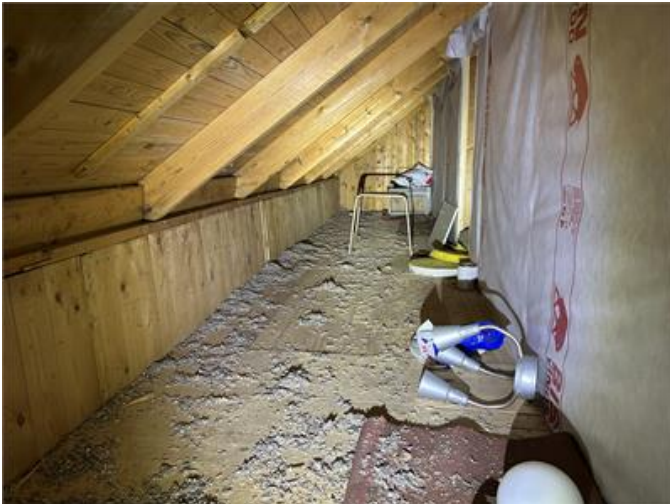
Sidovind söder: Översiktsbild.

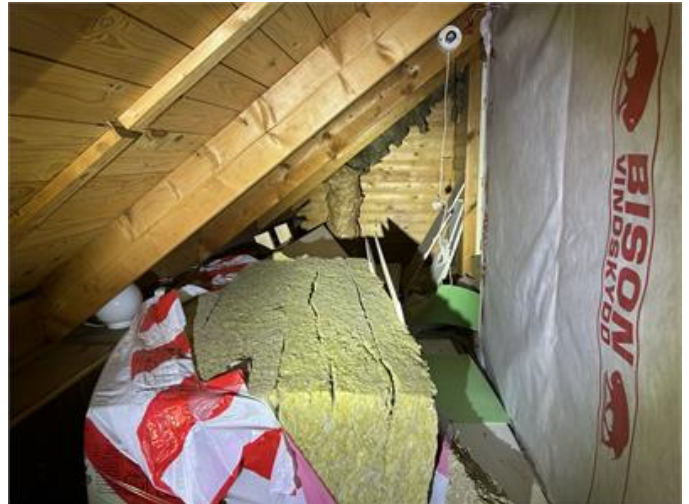
Sidovind norr: Översikt med mycket lösöre.

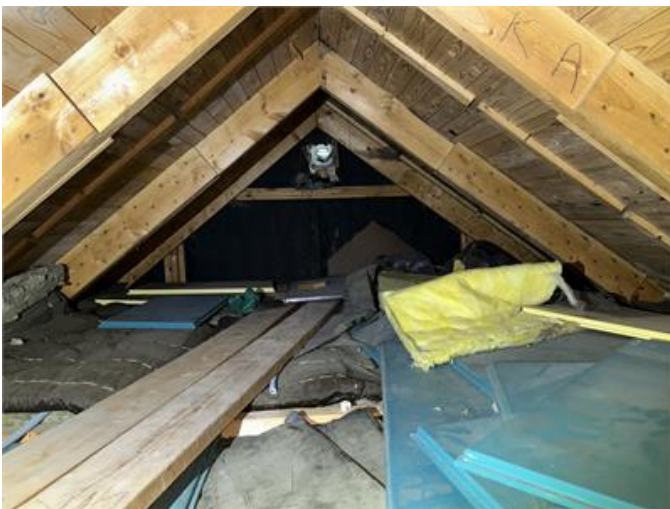
Nockvind: Översiktsbild.

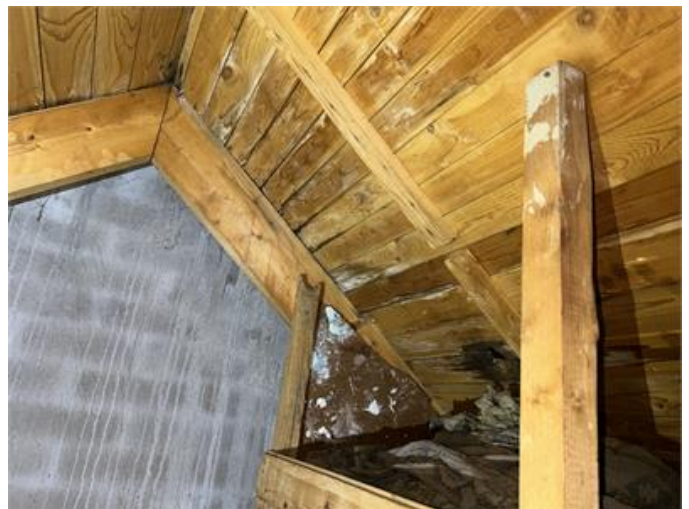
| Besiktningsresultat | | | | | |
|---|---|---|---|---|---|
| Nockvind | | X | | | Fuktanvisning på underlagstak, torrt vid besiktning.<br>Mikrobiell påväxt på underlagstak.<br>Se kommentar/riskanalys. |

Den mikrobiella påväxten på underlagstaket indikerar att vinden periodvis tillförs eller har tillförts fukt inifrån bostaden, som den kallare delen av året riskerar att kondensera mot underlagstaket (sk konvektionsskada). För att komma tillrätta med detta måste fukttillförseln inifrån bostaden minskas. Detta kan göras genom att ventilationen i bostaden förbättras samt att eventuella otätheter i vindsbjälklaget (tak/väggvinklar, vindslucka mm.) tätas.

Problematiken är vanlig i denna typ av äldre hus där vindsbjälklagets tilläggsisolerat samt tidigare uppvärmning via förbränning ersatts med värmepump, kallare vind och sämre självdrag.

Nockvind: Mikrobiellt samt fuktfläckar noteras.

Vidare rekommenderas generellt gavel- och takfotsventilation på vindsutrymmen. Generellt rekommenderar forcerad frånluftsventilation i våtrum och friskluftsventiler i sovrum och sällskapsrum.

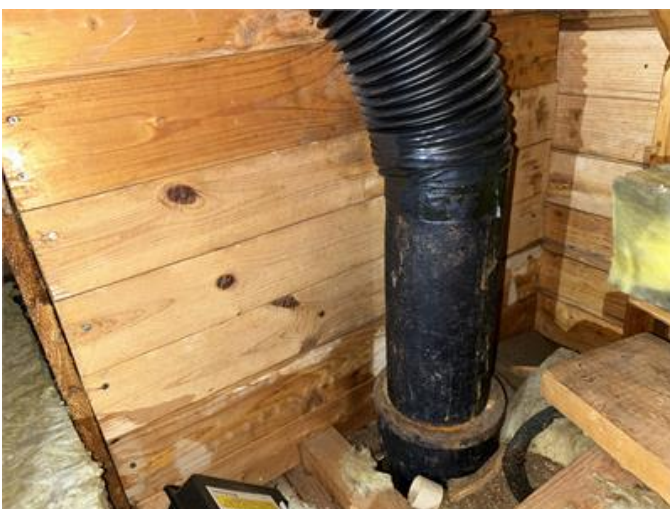
| Besiktningsresultat | | | | | |
|---|---|---|---|---|---|
| VVS | | X | | | Det finns rostangripna gjutjärnsbrunnar i källare samt gjutjärnsrör i bl.a. källare ochnockvind.<br>Gjutjärn rostar kontinuerligt vilket innebär risk för både stopp och läckage. |

Nockvind: Gjutjärnsrör till avloppsluftare.

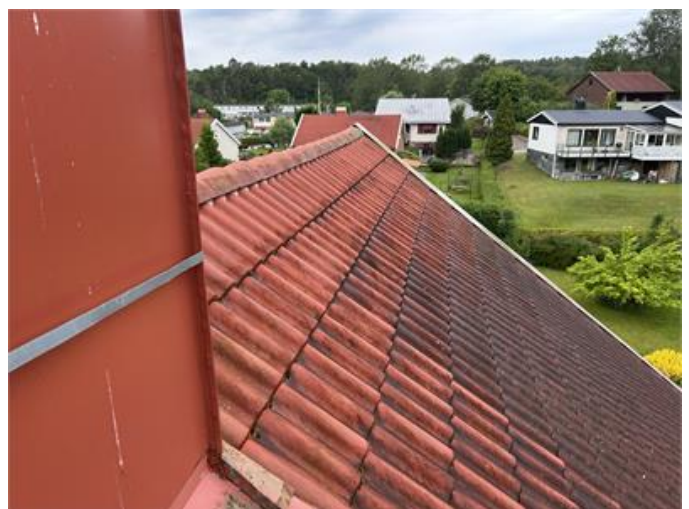
| Besiktningsresultat | | | | | |
|---|---|---|---|---|---|
| Tak | | X | | | Mossa börjar få fäste, bör tvättas bort. |

Tak: Översiktsbild.

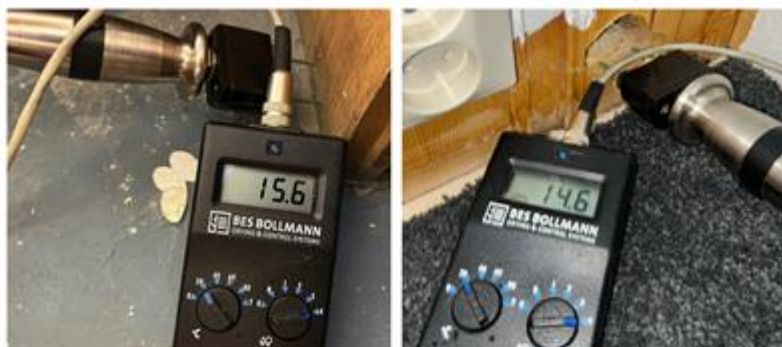
Kontroll av konstruktionen gjordes via stickprovsmässig håltagning i Gillestuga (vägg).

Ingen avvikande lukt upplevdes i konstruktionen och fuktvärden under gränsvärdet för mikrobiell tillväxt uppmättes. Fuktkvoten uppmättes till 14-15% i yttervägg och 15-16% i innervägg. Risk för mikrobiell tillväxt föreligger vid en fuktkvot på 17% och rötskador >28%.
