# Besiktningsprotokoll

Anticimex Försäkringsbesiktning i samarbete med Fastighetsbyrån

| Fastighetsadress:<br>Bertevägen 9 | |

| Besiktningsdatum:<br>2025-07-03 | Protokollnummer:<br>69098545 |

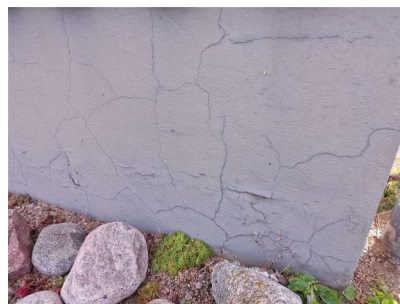
Färgsläpp och sprickor finns i sockel.

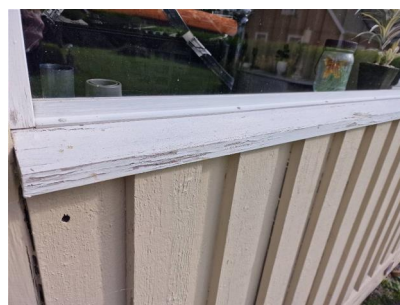
Fönster är i behov av målning/underhåll.

Fönsterbågar och fönsterkarmar där målningsbehov finns riskerar att få fukt- och rötskador på grund av sämre vattenavvisande förmåga.

Fönsterbleck saknas på fönster.

Avsaknad av fönsterbleck medför en ökad risk för att vatten kan rinna in och orsaka fuktrelaterade skador i omkringliggande konstruktioner.

För att öka livslängden på fönster rekommenderas målning och underhåll.

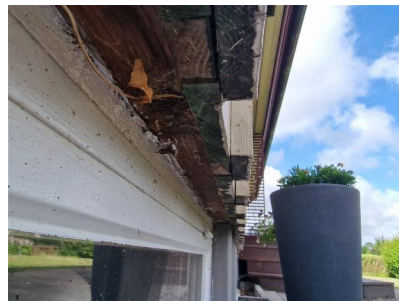
Fasadpanelen är i behov av målning/underhåll.  
Ändrä på fasadpanelen är delvis omålad.

Fasadbeklädnad och träkonstruktioner där målningsbehov finns riskerar att få fukt- och rötskador på grund av sämre vattenavvisande förmåga. För att öka livslängden på fasadbeklädnaden rekommenderas målning och underhåll.

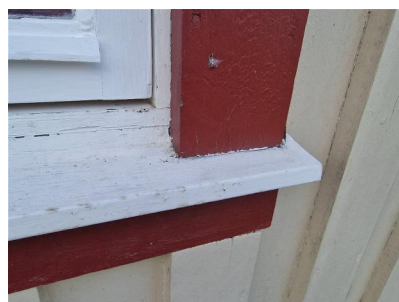
Fönsterbleck saknar uppvik samt fönsterfoder avslutas på plåtdetaljer.

Eftersom fönsterblecken saknar uppvik samt fönsterfoder avslutas på plåtdetaljer finns risk att vatten suges upp i foderbrädor vilket i sin tur kan leda till fuktskador i väggkonstruktionen.

Isolerglas är äldre.

Befintliga fönster är äldre vilket betyder att tätningen mellan fönsterrutorna kan vara sämre. Detta kan leda till att missfärgning/imma kan uppstå mellan glasrutorna, vilket till viss del redan skett.

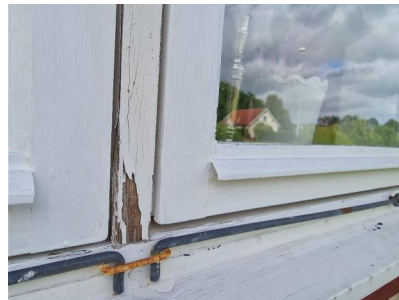
Mindre färgsläpp finns på fönster.

Dessa bedöms inte ha lett till bakomliggande skador.

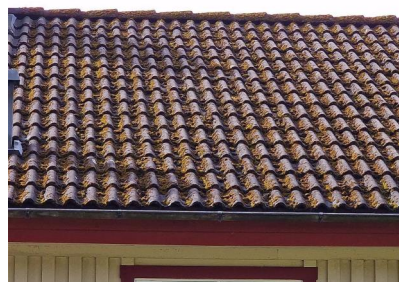
Yttertaket är äldre.

Mosspåväxt finns på takpannor.

Mossa/skräp noterades under takpannorna.

Takpannor, plåtdetaljer och underlagspapp har enligt vår bedömning en begränsad livslängd. Eftersom husets taktäckning är äldre har det ett minskat motstånd mot vatteninträngning. Detta i sin tur kan leda till fuktskador på träläkt och vidare ner i underliggande konstruktioner.

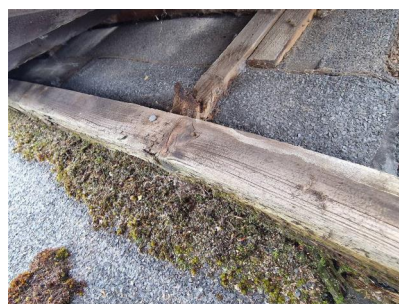
Mossa/skräp finns under takpannor.

Mossa/skräp under takpannorna kan leda till fuktskador på träläkt och takkonstruktionen, vilket till viss del redan skett.

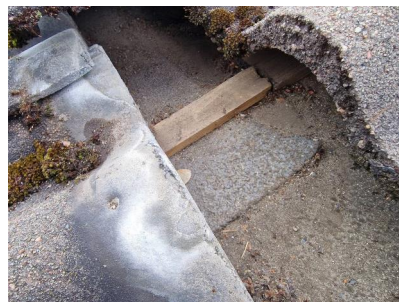
Anslutningen mellan yttertak och garagetak är bristfälligt utförd.

Detta medför risk för att regnvatten kan rinna in mellan anslutningen och taket, vilket i sin tur kan leda till mikrobiella skador (angrepp av mikroorganismer) i tak- och väggkonstruktioner.

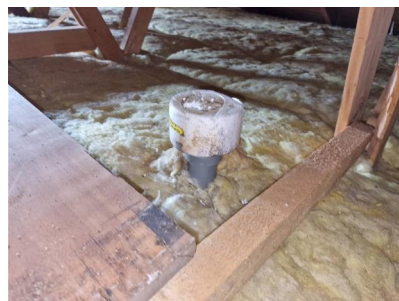
Avluftning avslutas på vind.

När avluftningen avslutas på vinden så finns det en risk att vid ett eventuellt läckage från vakuumventilen att varm och fuktig luft strömma in i vindsutrymmet med fukt- och lukterrelaterade skador som möjlig följd.

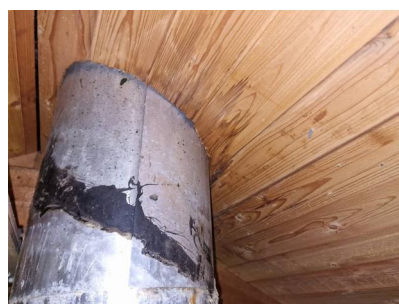
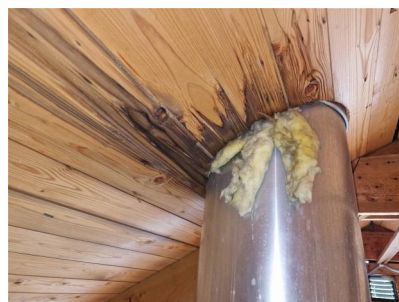
Orsak till fuktfläckar vid skorsten närmast vindsluckan är åtgärdad då ny huv har monterats efter upptäckt läckage.

Underlagstaket har fuktfläckar i anslutningen till skorstenar.

Fuktfläckar kan bero på olika saker, och kan vara ett tecken på en tidigare eller ett pågående läckage.

Vi rekommenderar en fördjupad undersökning för att bedöma orsak och omfattning.

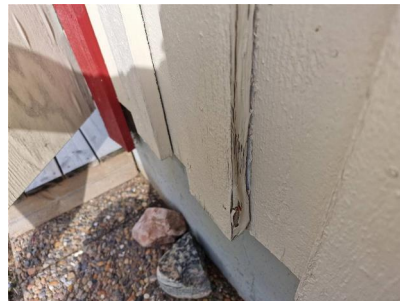
Enstaka panelbrädor har mindre rötskador.  
Fasadpanelen är i behov av målning/underhåll.

Fasadbeklädnad och träkonstruktioner där målningsbehov finns riskerar att få fukt- och rötskador på grund av sämre vattenavvisande förmåga. För att öka livslängden på fasadbeklädnaden rekommenderas målning och underhåll. I samband med ommålning rekommenderas att de rötskadade panelbrädorna byts ut.

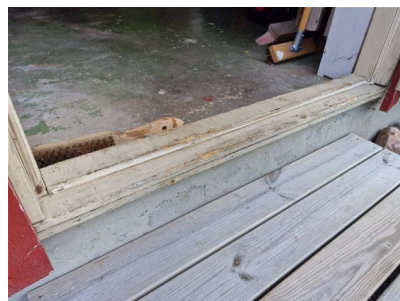
Tröskelbleck saknas under dörr.

Avsaknad av tröskelbleck medför att det finns risk för att vatten kan rinna in och orsaka fuktskador på tröskel och/eller i kringliggande vägg och bjälklag.

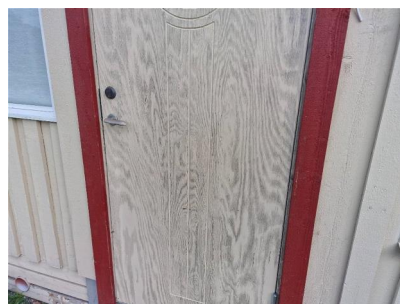
Dörr är i behov av målning/underhåll.

Dörrar där målningsbehov finns riskerar att få fukt- och rötskador på grund av sämre vattenavvisande förmåga.

För att öka livslängden på dörr rekommenderas målning och underhåll.

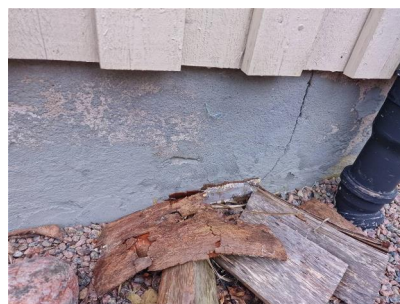
Färgsläpp och sprickor finns i sockel.

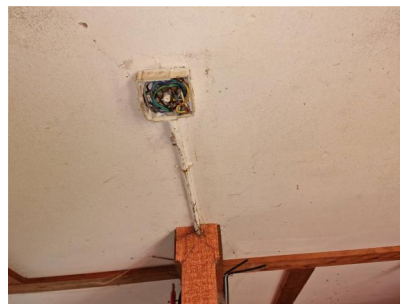
Skyddslock saknas på kopplingsdosa.

Montera skyddslock rekommenderas.

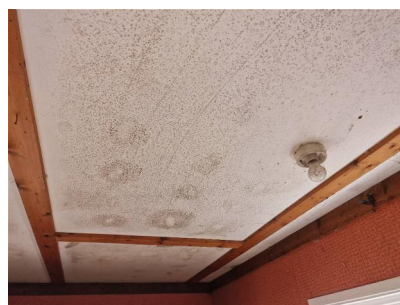
Garage är kallstängt.

Missfärgningar noterades i tak och väggar.

Puts/färgsläpp noterades på vägg i anslutning till trappan.

Vid kontroll av konstruktion uppmättes fuktvärden över kritisk nivå för mikrobiell tillväxt och normal lukt upplevdes.

Grundläggningen består av en betongplatta på mark utan underliggande isolering. Väggsyllar står på kantmur. Papp ligger mellan kantmur och syll. Väggsyllar är träskyddsbehandlade.

Denna konstruktion får ofta skador på grund av naturlig fuktvandring.

Det finns risk för mikrobiell tillväxt om den relativa fuktigheten (RF) i den omgivande luften är över 75 %. I furuvirke motsvarar det en fuktkvot (FK) på 17 %.

Fuktkvoten uppmättes till 20 % i väggsyllar.

Noterade brister samt uppmätta fuktvärden medför ökad risk för fuktrelaterade skador. Vid framtida renovering av garage rekommenderas att konstruktionen byggs fuktsäker och värms upp.

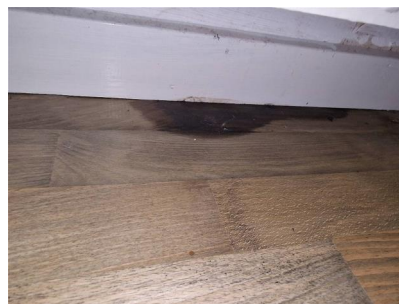
Lokal fuktskada noterades på golv i vardagsrum under radiator. Vidare undersökning rekommenderas för bedömning av orsak, omfattning samt åtgärdsförslag.

Golvet är fuktskadat under radiator.  
Fuktindikering i utrymmet gav förhöjda fuktindikationer.

Detta är ett tecken på en pågående fuktskada.

Vi rekommenderar en fördjupad undersökning för att bedöma orsak och omfattning samt åtgärdsförlag.

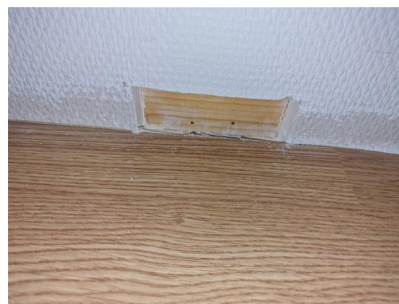
Utvändigt fuktskydd är äldre.  
Enstaka puts/färgsläpp noterades på källarytterväggarna.

Eftersom källarens utvändiga fuktskydd (dagvattenssystem, dräneringssystem samt källarytterväggarnas utvändiga fuktskydd) är äldre, så kan systemet ha nedsatt funktion. Detta ökar risken för invändiga fuktskador i källaren.

Trädetaljer i kontakt med betonggolv och källarvägg.  
Tapeter finns på källarytterväggarna.

Vid kontroll av av innerväggar av trä mot betongplattan uppmättes fuktvärden under kritisk nivå för mikrobiell tillväxt och normal lukt upplevdes. Träreglar är obehandlade.  
Det finns risk för mikrobiell tillväxt om den relativa fuktigheten (RF) i den omgivande luften är över 75 %. I furuvirke motsvarar det en fuktkvot (FK) på 17 %.  
Fuktkvoten uppmättes till 15% i innerväggregel i passage.

Trädetaljer (trösklar, innerväggar, golvlistor mm) samt tapeter kan via kapillärkraft bli fuktiga vilket kan leda till fuktskador. Vid misstanke om detta bör dessa delar bytas ut.

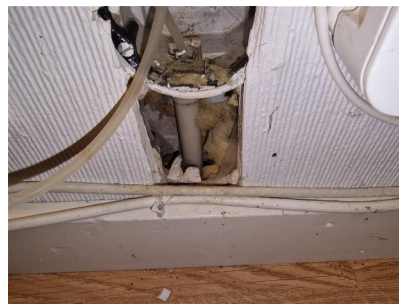
Vid kontroll av den påreglade källarytterväggen i gillestugan uppmättes förhöjda fuktvärden, vilket är vanligt förekommande med tanke på byggnadssätt. En äldre källare påverkas alltid av en viss mängd fukt då utrymmena är placerade under mark. Det är därför oftast olämpligt att använda sig av organiska eller ångtäta material såsom träreglar samt plastmattor m.m mot väggar och golv. Den påreglade väggkonstruktionen rekommenderas att tas bort och ha "ren" betongkonstruktion, alternativt bygga upp fuktsäker väggkonstruktion.

Vid kontroll av konstruktion uppmättes fuktvärden över kritisk nivå för mikrobiell tillväxt och mikrobiell lukt upplevdes i utrymmet samt i provhål.

Källargrundmurar med påreglade isolerade yttreväggar. Denna konstruktion får ofta skador på grund av naturlig fuktvandring.  
Det finns risk för mikrobiell tillväxt om den relativa fuktigheten (RF) i den omgivande luften är över 75 %. I furuvirke motsvarar det en fuktkvot (FK) på 17 %.  
Fuktkvoten uppmättes till 21% i nederst liggande väggregel.

Den påreglade väggkonstruktionen rekommenderas att tas bort och ha "ren" betongkonstruktion, alternativt bygga upp fuktsäker väggkonstruktion. Vid osäkerhet rekommenderas kontakt med behörig entreprenör för bedömning av orsak, omfattning samt åtgärdsförslag.

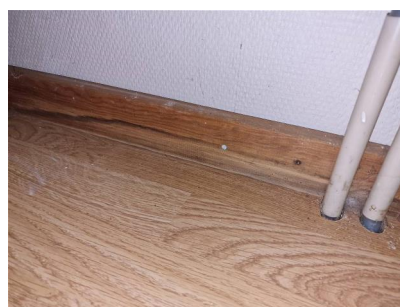
Fuktfläck noterades på golvlist.  
Det finns risk för mikrobiell tillväxt om den relativa fuktigheten (RF) i den omgivande luften är över 75 %. I furuvirke motsvarar det en fuktkvot (FK) på 17 %.  
Fuktkvoten uppmättes till 19 i fuktfläcken.

Detta är ett tecken på en pågående fuktskada.

Golvlisten rekommenderas att tas bort samt att orsak kontrolleras.

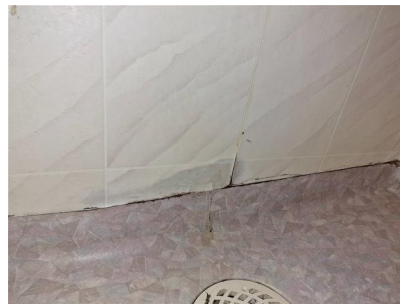
Våtutrymmet har äldre yt-/tätskikt.  
Golv-/väggbeklädnad är otät samt släpper från underlaget.

Utrymmet är äldre och har passerat tiden för sin tekniska livslängd.

Renovering av utrymmet rekommenderas. Kontakta en behörig våtrumsentreprenör för en renovering. I samband med renoveringen bör omkringliggande konstruktioner kontrolleras för att upptäcka eventuella följdskador.
