# Besiktningsprotokoll

Anticimex Försäkringsbesiktning i samarbete med Fastighetsbyrån

| Fastighetsadress:<br>Hall Övre Aspgården 3 | |

| Besiktningsdatum:<br>2025-07-02 | Protokollnummer:<br>69097523 |

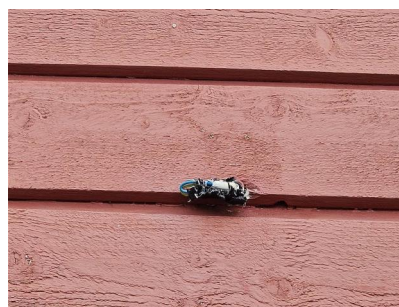
Fasadpanelen är i behov av målning/underhåll.

Elkablar avslutas vid fasad.

För att öka livslängden på fasadbeklädnaden rekommenderas målning och underhåll.

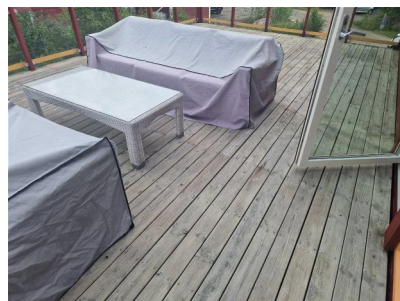
Taket på balkongen har inte kunnat besiktas på grund av överliggande trätrall.

Trädetaljer i behov av målning/underhåll.

Se information under Fasad

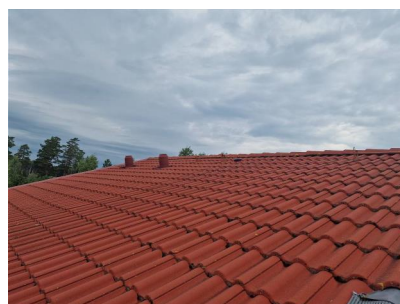
Inget att notera.

Besiktning av yttertaket har genomförts från mark, anliggande stege samt takstege.

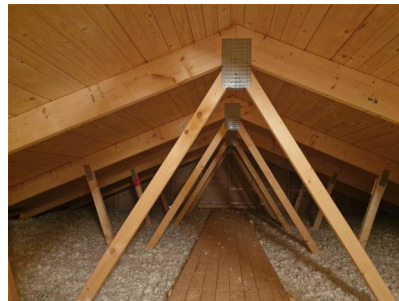
Vid kontroll av vinden uppmättes fuktvärden under kritisk fuktnivå för mikrobiell tillväxt och en normal lukt upplevdes.

Fuktkvoten i underlagstak/takbjälkar uppmättes till 8%.

Risk för mikrobiell tillväxt föreligger om den relativa fuktigheten (RF) i den omgivande luften är över 75 % vilket i furuvirke motsvarar en fuktkvot (FK) på 17 %.

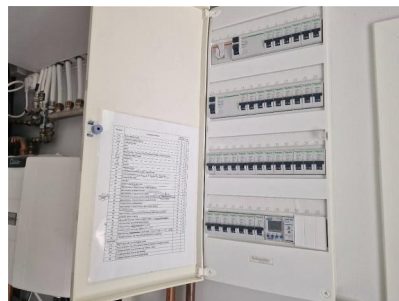
El-centralen har jordfelsbrytare och gruppförteckning.

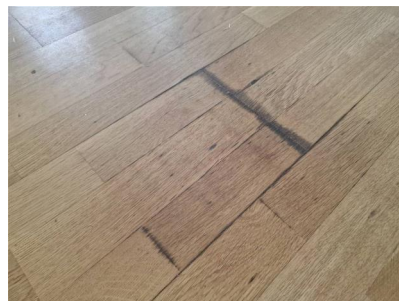
Golvet har fuktfläckar.

Fuktindikering gav inga förhöjda fuktvärden.

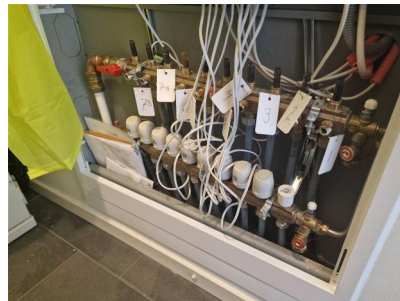
Rörslits saknar vattentät botten och tätningsmuff saknas vid rör i rörssystem.

En rörslits ska ha en vattentät botten. När det saknas ökar risken för att ett läckage inte upptäcks i tid. Det kan leda till fuktskador i omkringliggande konstruktioner.

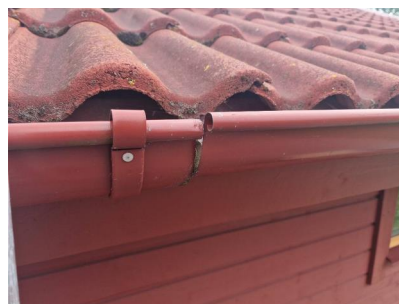
Rännskarv saknas på hängränna.

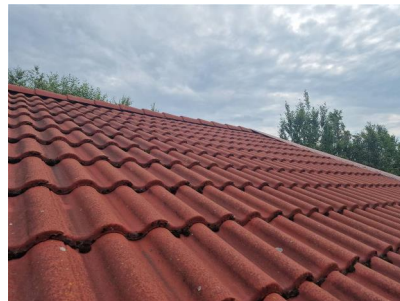
Inget att notera.

Besiktning av yttertaket har genomförts från mark, anliggande stegen.

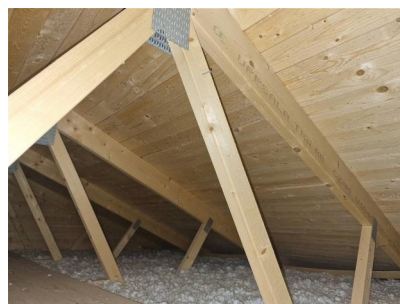
Vid kontroll av vinden uppmättes fuktvärden under kritisk fuktnivå för mikrobiell tillväxt och en normal lukt upplevdes.

Fuktkvoten i underlagstak/takbjälkar uppmättes till 8%.  
Risk för mikrobiell tillväxt föreligger om den relativa fuktigheten (RF) i den omgivande luften är över 75 % vilket i furuvirke motsvarar en fuktkvot (FK) på 17 %.
