# Besiktningsprotokoll

Anticimex Försäkringsbesiktning i samarbete med Fastighetsbyrån

| Fastighetsadress:<br>Aspstigen 16 | |

69108842

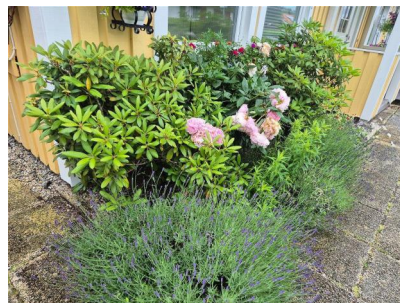
#### Utvändigt / Sockel

Växter finns i anslutning till byggnaden.

När det finns rabatter och växter nära byggnaden finns risk att fukt stannar kvar i väggarna. Detta kan i sin tur orsaka invändiga fuktskador. Växternas rötter kan också skada grundmuren och sätta dräneringsledningen ur funktion.

Området närmast huset rekommenderas att vara fritt från växtlighet.

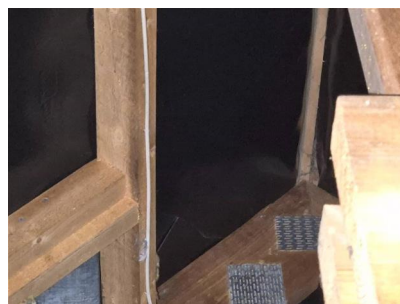
### Utvändigt / Vind

Vid kontroll av vinden uppmättes fuktvärden under kritisk fuktnivå för mikrobiell tillväxt och en normal lukt upplevdes. Fuktkvoten i underlagstak/takbjälkar uppmättes vid besiktningstillfället till ca 12 %. Detta värde varierar dock under året beroende på årstid och utomhusklimat.

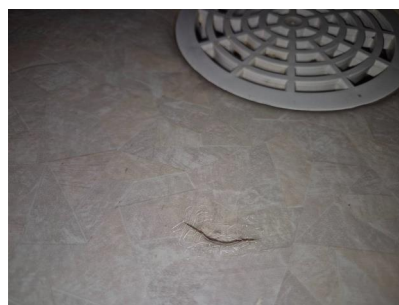
### Entréplan / Dusch/Toalett

Våtutrymmet har äldre yt-/tätskikt.

Utrymmet är äldre och har passerat tiden för sin tekniska livslängd.

Renovering av utrymmet rekommenderas. Kontakta en behörig våtrumsentreprenör för en renovering. I samband med renoveringen bör omkringliggande konstruktioner kontrolleras för att upptäcka eventuella följdskador.
