# Besiktningsprotokoll

Anticimex Försäkringsbesiktning i samarbete med Fastighetsbyrån

| Fastighetsadress:<br>Glasbygatan 6D | |

| Besiktningsdatum:<br>2025-07-01 | Protokollnummer:<br>69073041 |

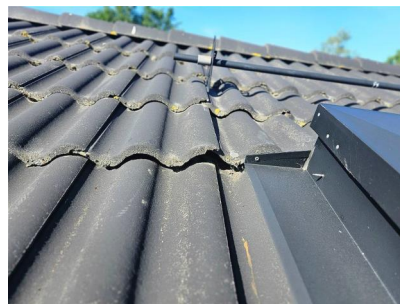
### Utvändigt / Tak

Takpannor "rider" på plåten vid taklucka.  
Nockband finna inte.

Brister på taket kan leda till fuktskador i bakomliggande konstruktioner.

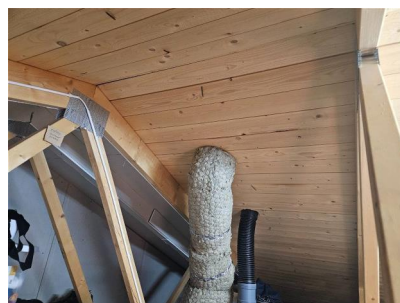
### Utvändigt / Vind

Vid kontroll av vinden uppmättes fuktvärden under kritisk fuktnivå för mikrobiell tillväxt och en normal lukt upplevdes.  
Fuktkvoten i underlagstak/takbjälkar uppmättes till 8 %.

Spår efter tidigare inkommande fukt vid taklucka noteras  
tätning har utförts invändigt.

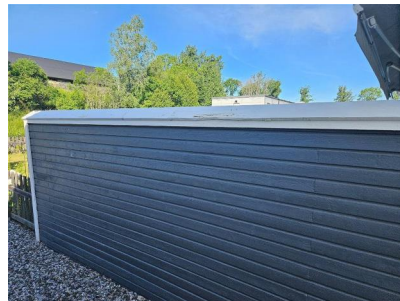
### Utvändigt / Skärmvägg baksida

Överliggare är rötskadad.

Byt överliggare för att förhindra rötskador på övriga delar.

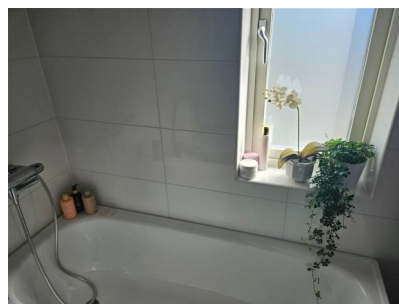
### Övre plan / Badrum/Wc

Fönster är olämpligt placerat.

Fönstrets placering i våtutrymmet utgör en risk för fuktskador i fönster- och väggkonstruktionen.

För att minska risken för fuktskador på fönster och väggkonstruktion rekommenderas att man skyddar fönstret mot vattenbegjutning.
