# Besiktningsprotokoll

Anticimex Försäkringsbesiktning i samarbete med Fastighetsbyrån

| Fastighetsadress:<br>Kyrkvägen 35 | |

| Besiktningsdatum:<br>2025-06-30 | Protokollnummer:<br>69086781 |

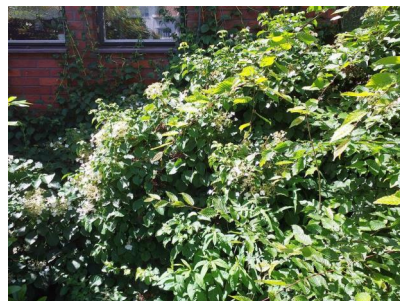
Växter finns i anslutning till byggnaden.

När det finns rabatter och växter nära byggnaden finns risk att fukt stannar kvar i väggarna. Detta kan i sin tur orsaka invändiga fuktskador. Växternas rötter kan också skada grundmuren och sätta dräneringsledningen ur funktion.

Området närmast huset rekommenderas att vara fritt från växtlighet.

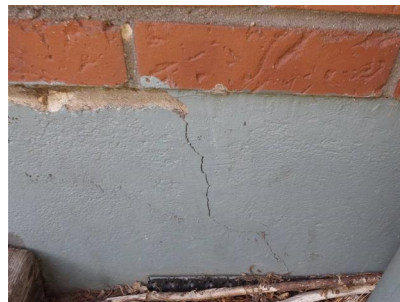
Sprickor finns i sockel.

Detta kan leda till fukt- och frysskador i konstruktionen.

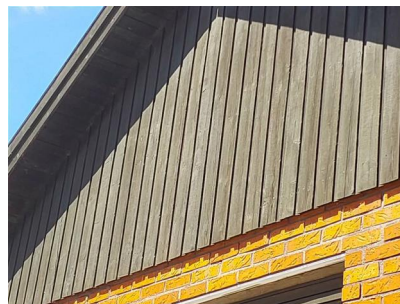
Taksargen är i behov av målning/underhåll.

Träkonstruktioner där målningsbehov finns riskerar att få fukt- och rötskador på grund av sämre vattenavvisande förmåga. För att öka livslängden på träkonstruktionerna rekommenderas målning och underhåll.

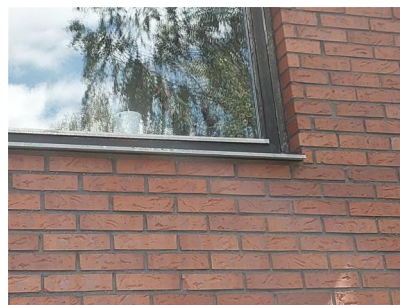
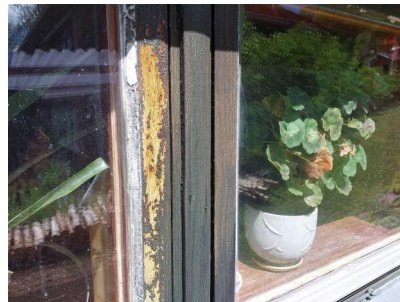
Fönster är i behov av målning/underhåll.

Fönsterbågar och fönsterkarmar där målningsbehov finns riskerar att få fukt- och rötskador på grund av sämre vattenavvisande förmåga.

För att öka livslängden på fönster rekommenderas målning och underhåll.

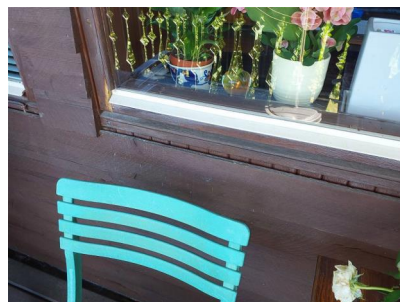
Fönsterbleck saknas på fönster.

Avsaknad av fönsterbleck medför en ökad risk för att vatten kan rinna in och orsaka fuktrelaterade skador i omkringliggande konstruktioner.

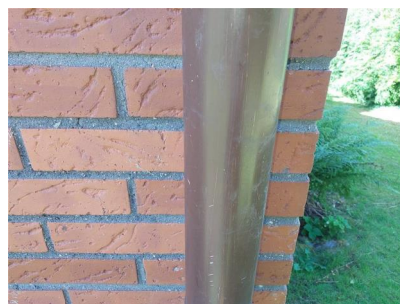
Fals på stuprör vänd mot fasad.

Falsen på stuprören kan med fördel vändas ut från fasaden för att lättare se om röret blivit skadat efter vinterns påfrestningar samt för att undvika skador på fasad vid ett eventuellt läckage.

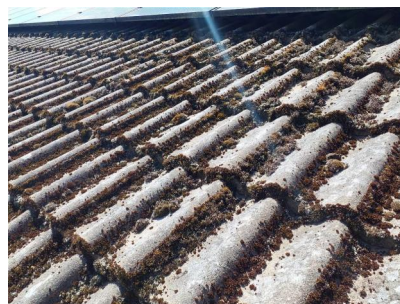
Mosspåväxt finns på takpannor.

Mossa som växer på taket kan leda till att taktäckningen har ett minskat motstånd mot vatteninträngning. Detta i sin tur kan leda till fuktskador på träläkt och takkonstruktionen vilket kan resultera i mikrobiella skador (angrepp av mikroorganismer).

För att öka livslängden på taket rekommenderas att mossan tas bort från takpannorna.

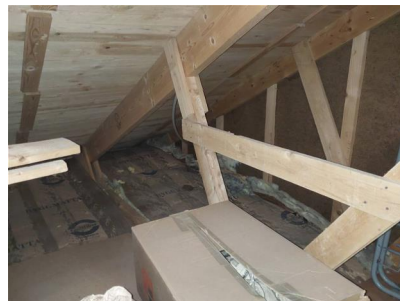
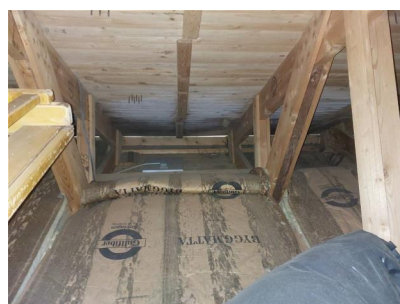
Mikrobiell påväxt finns på underlagstaket.

Detta kan vara ett tecken på att vinden tillförs fukt inifrån bostaden. Observera att besiktning av bostadens ventilationssystem inte har ingått i uppdraget.

För att komma tillrätta med detta kan fukttillförseln inifrån bostaden behöva minskas. Det kan göras genom att ventilationen i bostaden förbättras samt att eventuella otätheter i vindsbjälklaget (tak-/väggvinklar, taklucka med mera) tätas. Läs Anticimex faktablad om uppvärmda vindsutrymmen för tips och råd.

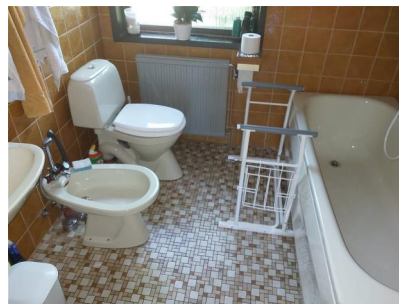
Våtutrymmet har äldre yt-/tätskikt.

Utrymmet är äldre och har passerat tiden för sin tekniska livslängd.

Renovering av utrymmet rekommenderas. Kontakta en behörig våtrumsentreprenör för en renovering. I samband med renoveringen bör omkringliggande konstruktioner kontrolleras för att upptäcka eventuella följdskador.

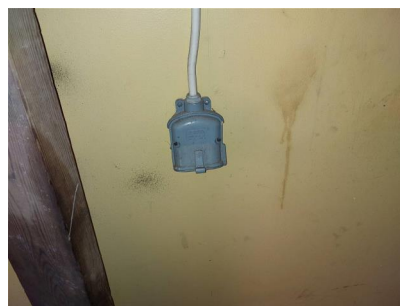
3-fasuttag i metall finns.

Denna typ av uttag tillverkas inte längre då de anses medföra en stor risk för personskada.

Kontakta en elektriker för kontroll och åtgärd.

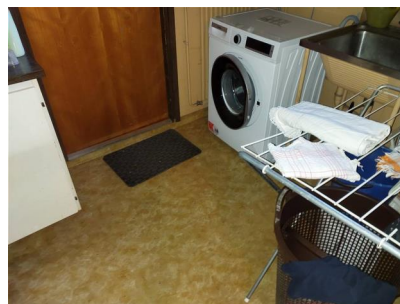
Våtutrymmet har äldre yt-/tätskikt.

Eftersom funktionen, som innebär att ytskiktet/tätskiktet ska vara vattentätt, kan vara nedsatt finns en ökad risk att vatten tränger igenom ytskiktet/tätskiktet med vattenskador i omkringliggande konstruktioner som följd.

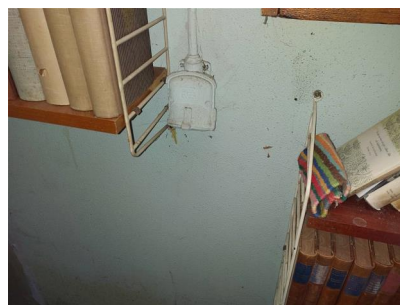
3-fasuttag i metall finns.

Denna typ av uttag tillverkas inte längre då de anses medföra en stor risk för personskada.

Kontakta en elektriker för kontroll och åtgärd.
