# Besiktningsprotokoll

Anticimex Försäkringsbesiktning i samarbete med Fastighetsbyrån

| Fastighetsadress:<br>Rosendalsvägen 2 | |

| Besiktningsdatum:<br>2025-07-04 | Protokollnummer:<br>69100066 |

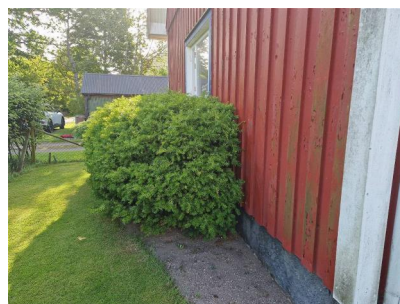
Växter finns i anslutning till byggnaden.

När det finns rabatter och växter nära byggnaden finns risk att fukt stannar kvar i väggarna. Detta kan i sin tur orsaka invändiga fuktskador. Växternas rötter kan också skada grundmuren och sätta dräneringsledningen ur funktion.

Området närmast huset rekommenderas att vara fritt från växtlighet.

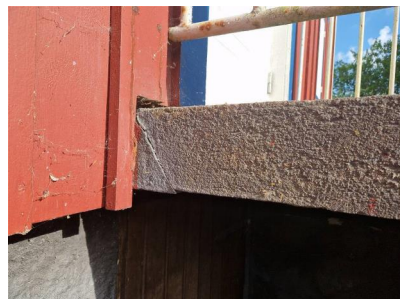
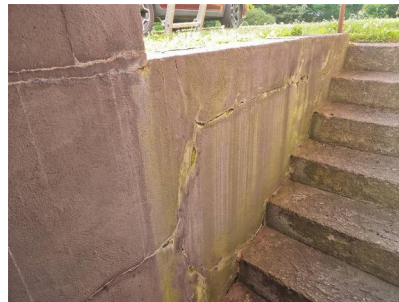
Entrétrappan samt källarens stödmur är spruckna.

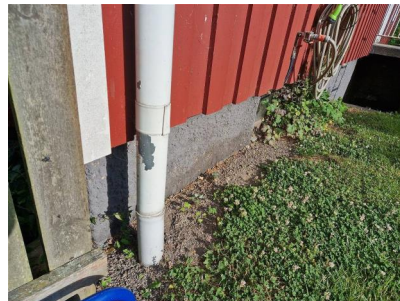
Vissa stuprör saknar lövsil.  
Färgsläpp förekommer från hängrännor och stuprör.

När det saknas lövsilar så finns det risk att det blir stopp i dagvattenledningen.

För att hindra stopp i dagvattenledningar rekommenderas komplettering av lövsilar.

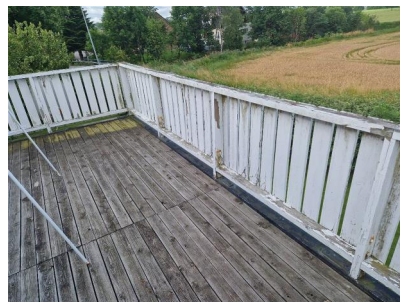
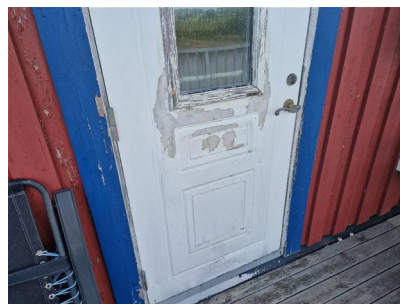
Färgsläpp förekommer från räcket och några trallbrädor sviktar något.  
Balkongdörren är fuktskadad i nederkant. Även färgsläpp noteras på balkongdörren.

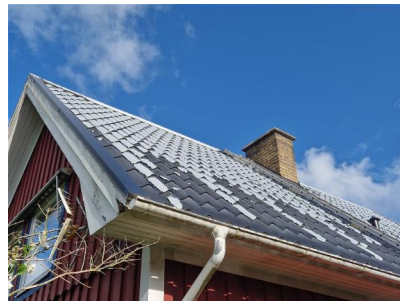
Några vindskivor är rötskadade och fågsläpp noteras från takplåtar. Algpåväxt finns på vindskivor.

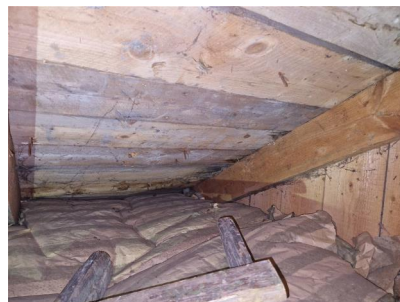
Vindsluckan är inte lufttät.

Ytliga missfärgningar finns i yttertaketets insida. Vid fuktindikering mot missfärgningarna påvisas inga förhöjda fuktindikationer. Dessa anses vara äldre.

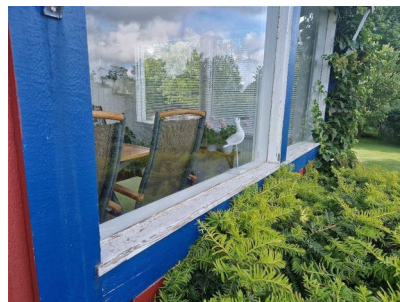
Fönsterbleck saknas på fönster.

Avsaknad av fönsterbleck medför en ökad risk för att vatten kan rinna in och orsaka fuktrelaterade skador i omkringliggande konstruktioner.

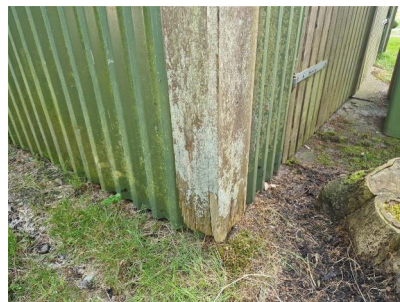
Några knutbrädor är rötskadade i nederkant och enstaka fasadspikar har krupit ut. Algpåväxt finns på fasaden och färgsläpp finns från vindskivor.

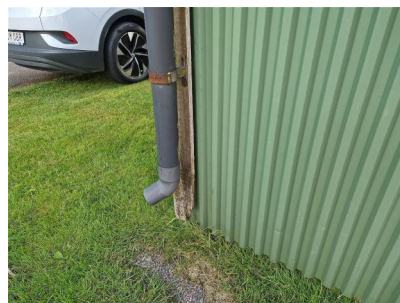
Stupröret är inte anslutet till markledning, en hängränna saknas åt öster och hängrännan åt väster har delvis fel lutning.

Stuprör som inte är anslutet till markledning kan medföra en ökad fuktbelastning på grundmur/sockel som i sin tur kan leda till fuktrelaterade skador.

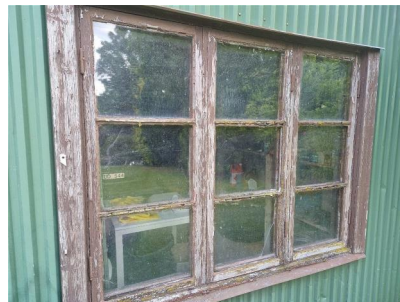
Fönstren samt ytterdörren är rötskadade.

Det rekommenderas att kontakt tas med fackman för kontroll samt för bedömning av lämpliga åtgärder.

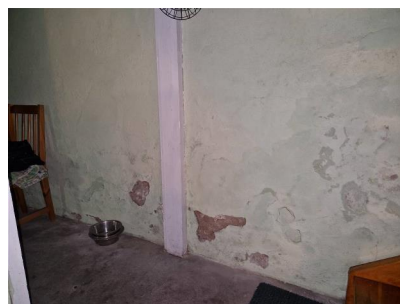
Puts- och färgsläpp finns på källarväggar.

Puts- och färg som släppt från underlaget invändigt på källarytternäggarna är ett tecken på att källarens utvändiga fuktskydd inte längre fungerar tillfredsställande.

För att åtgärda detta måste källarens utvändiga fuktskydd förbättras. Läs Anticimex faktablad om källare för tips och råd.

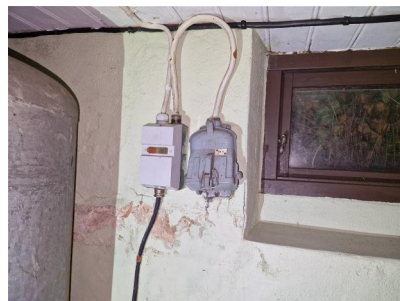
3-fasuttag i metall finns.

Denna typ av uttag tillverkas inte längre då de anses medföra en stor risk för personskada.

Kontakta en elektriker för kontroll och åtgärd.

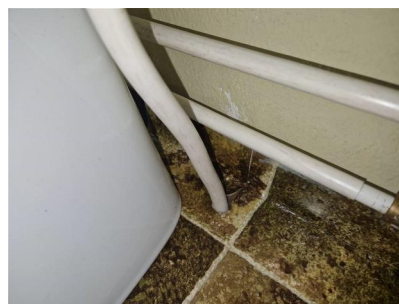
Glipor finns i golvmattan och en rörgenomföring i golvet är otät.

Vid eventuellt läckage medför detta en ökad risk för fuktrelaterade skador.

Vid fuktindikering som utfördes i utrymmet påvisades inga förhöjda fuktindikationer.
