**Fastighetsuppgifter**

JAKTFALKEN 5

Furusvängen 4

Uppdragsnummer	G34161
Besiktningsdatum	2025-06-30
Besiktningföretag	OBM Kronoberg AB
Besiktningförrättare	Tommie Samuelsson
Närvarande	Fastighetsägaren
Giltig till och med	2026-06-30

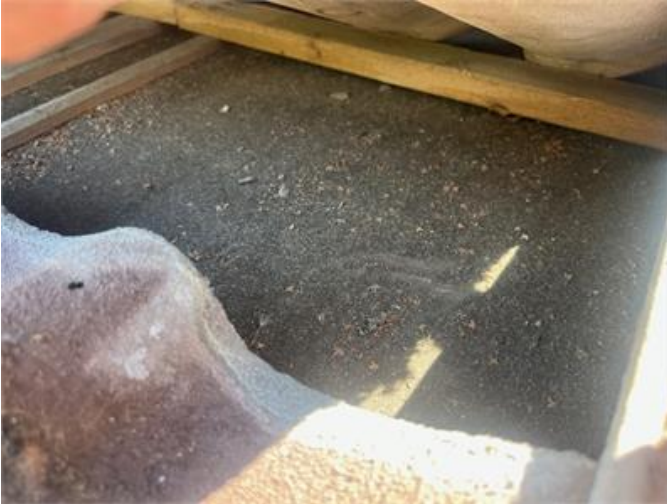
TAK; Yttertaket (takpannor, läkt och papp) är det ursprungliga från 1973. Ju äldre ett tak är ju mindre motstånd har det mot att fukt kan tränga genom pannor vilket kan leda till fuktskador i underliggande konstruktioner. Vid stickprovskontroller av läkt och papp noterades inga skador. Se även protokollets näst sista sida pos 2. Nocktätning rekommenderas att montera för att undvika att regn/snö letar sig in under takpannorna. Taket är besiktigt från mark, stege mot hängränna och takstegen. Delar av taket är täckt med solceller och har där av varit svårt att bedöma.

Vid stickprovskontroller av läkt och papp noterades inga skador.

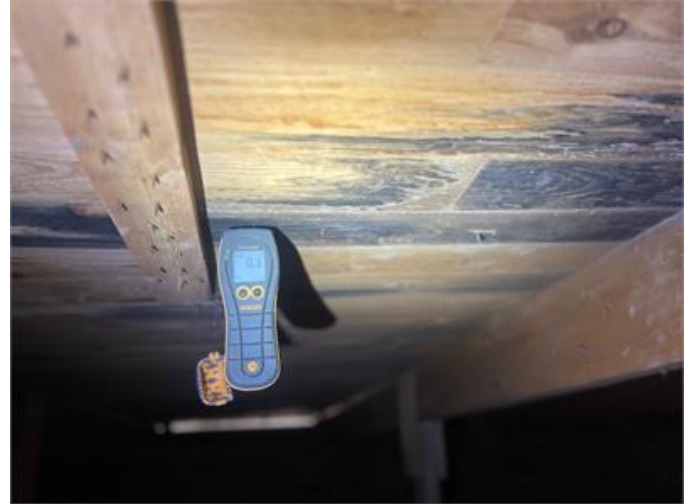
Missfärgning noterades vid murstock. Ingen förhöjd fukt uppmättes vid besiktningen.

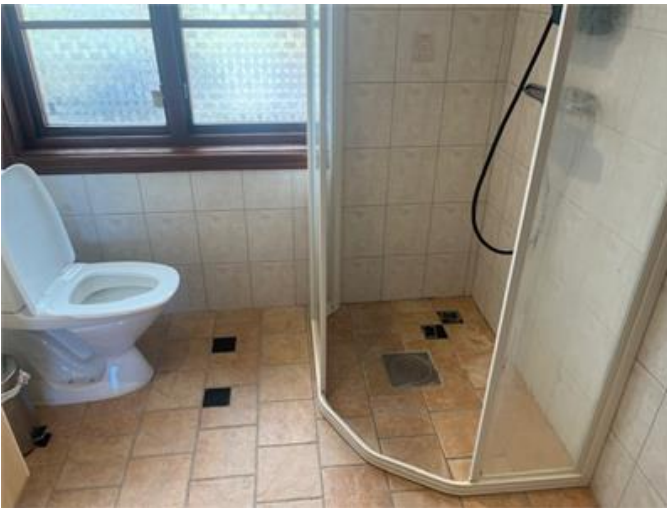
Besiktningresultat					
Bedömningskala: 1 = Utan anmärkning, 2 = Påpekande, 3 = Bör åtgärdas, 4 = Ej besiktningbart					
Byggnadsdel	1	2	3	4	Anmärkning
Förråd				X	Utrymmet belamrat
Kontor		X			Under parkett ligger en äldre limmad plastmatta.
Matrum	X				
Matförråd	X				
Garage		X			-Äldre rostangripen golvbrunn av gjutjärn förekommer i utrymmet -Avvikande lukt upplevdes från kaninburar i utrymmet -Väggar var belamrade -Mindre sprickor i betongplattan förekommer.
Förråd				X	Utrymmet belamrat
Wc		X			Avloppslukt upplevdes i utrymmet. Vattenlås torrt.

Brister förekommer i utrymmet, se kommentar dusch/wc

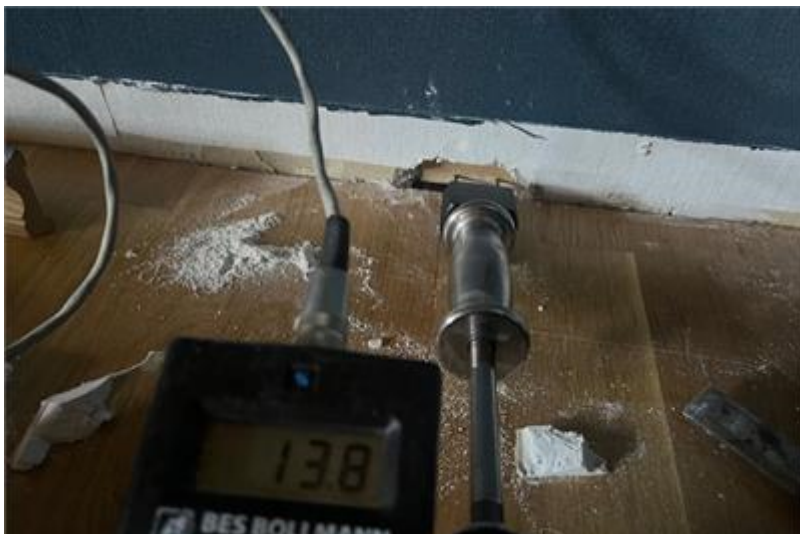
Byggnadsdel	Suterrängplan sovrum
Konstruktionsdel	Reglar till reglade väggar
Konstruktionsuppbyggnad	Utreglad vägg mot en motfylld yttervägg.

Vid stickprovskontroll bakom golvlist mot yttervägg uppmättes fuktkvoten till ca 14% i väggregel. Det kritiska gränsvärdet för mikrobiell tillväxt brukar anges till ca 17% fuktkvot (FK). Regeln är träskyddsbehandlad, Risk förekommer att träskyddsbehandlingen avger en avvikande lukt
