# Besiktningsprotokoll

Anticimex Försäkringsbesiktning i samarbete med Fastighetsbyrån

| Fastighetsadress:<br>Östersemsvägen 57 | |

| Besiktningsdatum:<br>2025-07-03 | Protokollnummer:<br>69094381 |

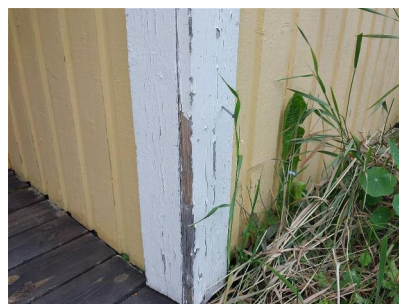
-Fasadpanelen har mindre färgsläpp och torrsprickor i ändträ.

För att öka livslängden på fasadbeklädnaden rekommenderas målning och underhåll.

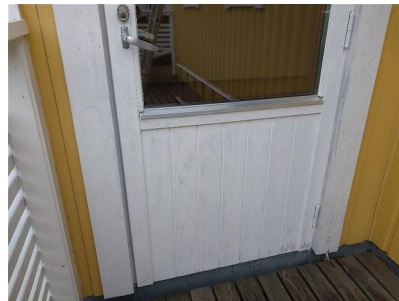
Balkongdörr upplevs urskinen/torr.

För att öka livslängden på dörr rekommenderas målning och underhåll.

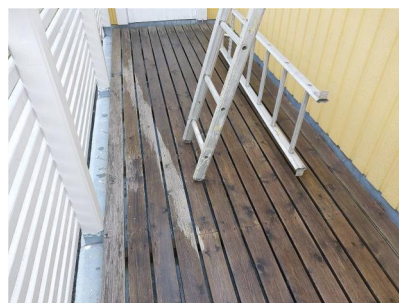
Taket under terrass kunde inte besiktas då trallen döljer takets yta.

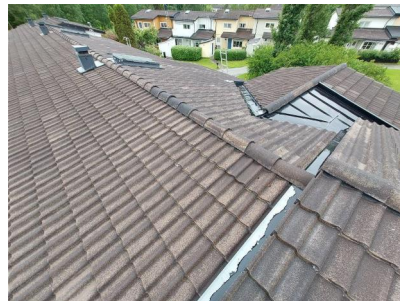
Yttertaket är äldre.

Takpannor, plåtdetaljer och underlagspapp har enligt vår bedömning en begränsad livslängd. Eftersom husets taktäckning är äldre har det ett minskat motstånd mot vatteninträngning. Detta i sin tur kan leda till fuktskador på träläkt och vidare ner i underliggande konstruktioner.

Taket är besiktat från taket.

Jag rekommenderar kontakt med takläggare för kontroll och takbyte.

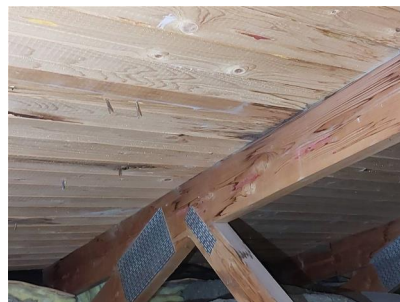
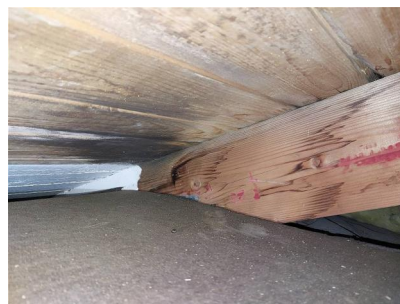
Yttertaket är ålderstiget och mindre fuktfläckar noterades på underlagstaket vid kontroll av vinden. Vid dagens besiktning uppmättes inga förhöjda fuktvärden men sannolikt har fukt börjat tränga ner i takkonstruktionen under vissa årtider och väderlekar.

Underlagstaket har mindre missfärgningar/fuktfäckar.

Fuktfäckar kan bero på olika saker, och kan vara ett tecken på ett tidigare eller ett pågående läckage.

Fuktkvoten i underlagstak/takbjälkar upp mättes till 7 %.

Vi rekommenderar kontakt med takläggare för att bedöma orsak och omfattning.

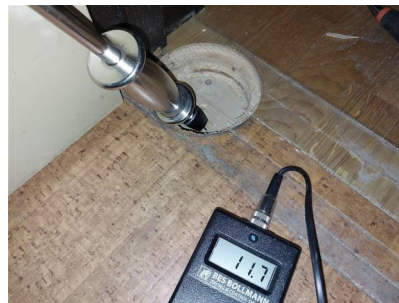
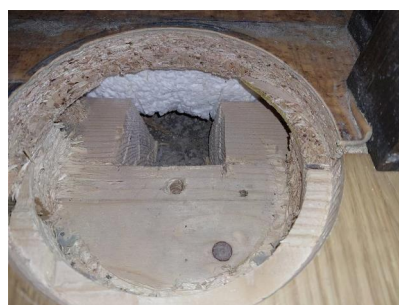
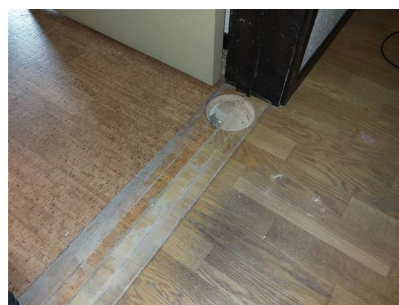
Vid kontroll av golvkonstruktion uppmättes fuktvärden under kritisk nivå för mikrobiell tillväxt och normal lukt upplevdes.

Grundläggningen består av en betongplatta på mark utan underliggande isolering och med en flytande golvspånskiva på en cellplastisolering. Fuktkvoten uppmättes till 12 % i hjärtväggsyll.

-Konstruktion beskriven; Betongplatta, plastfolie, cellplastisolering, golvspånskiva, ytskikt.

-Kontroll utförd under tröskel mellan entréhall och vardagsrum.

Flytande golvkonstruktion och väggsyllar riskerar att drabbas av fuktskador på grund av naturlig fuktpåverkan om fuktskyddet är bristfälligt utfört alternativt saknas. Fuktvandring kan ske från marken genom betongen till organiskt material genom så kallad kapillärsugning och diffusion, vilket kan leda till skador med lukt av mikrobiell karaktär. Om väggsyllarna är tryckimpregnerade kan även en kemisk lukt förekomma.

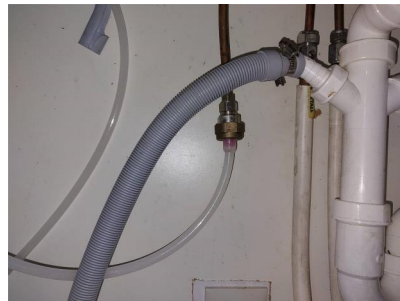
Upphängningsbygel saknas på avloppslang från diskmaskinen.

För att hindra brott på avloppsslang rekommenderas komplettering av upphängningsbygel.

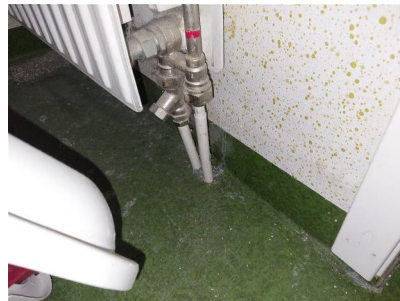
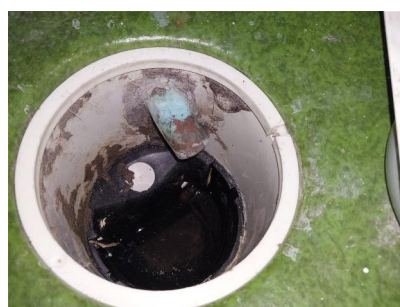
Våtutrymmet har äldre yt-/tätskikt.

- Rör genomföringar finns i golv.
- Klämringen sitter löst i golvbrunnen.
- Dräneringsrör kommer ut genom förhöjningsringen i golvbrunnen.

Eftersom funktionen, som innebär att ytskiktet/tätskiktet ska vara vattentätt, kan vara nedsatt finns en ökad risk att vatten tränger igenom ytskiktet/tätskiktet med vattenskador i omkringliggande konstruktioner som följd.

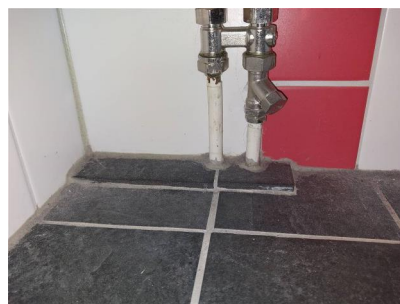
Rör genomföringar finns i golv.

Rör genomföringar i golvet medför en ökad risk för att vatten tränger ner i omkringliggande konstruktioner och orsakar fuktskador.
