# Besiktningsprotokoll

| Fastighetsbeteckning:<br>Häradsjorden 1:87 | |
| Fastighetsadress:<br>Lövsättersvägen 10a | |

| Besiktningsdatum:<br>2025-07-02 | Protokollnummer:<br>69101980 |

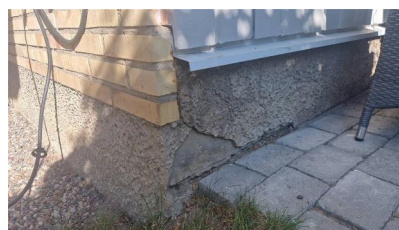
Putssläpp och sprickor finns i sockel.

Rekommenderas att man återställer puts för att undvika frostsprängning

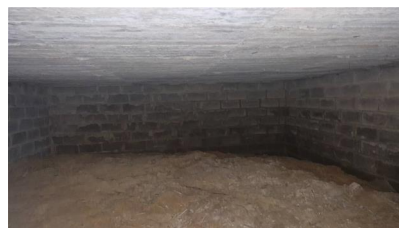
Inget att notera.

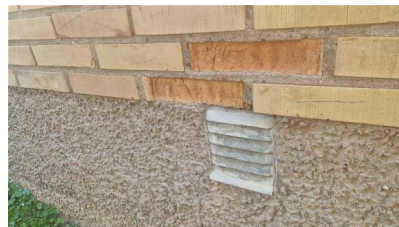
Frostsprängning finns i tegelfasaden.

Frostsprängda fasader kan orsaka fuktskador i bakomliggande konstruktioner. Löpande kontroll på utveckling rekommenderas eller byte av tegelstenar alternativt putsa igen skadan.

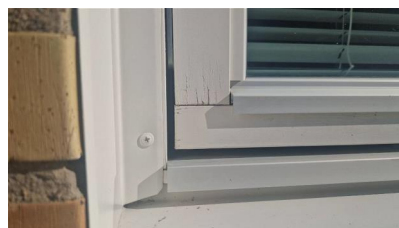
Mindre torrsprickor noteras ställvis på fönster.

Ålder på fönster är okänd, enligt uppgifter till fastighetsägaren byttes fönstren några år innan förvärv vilket kan stämma med torrsprickor som börjar komma ställvis. Det betyder isåfall att den tekniska livslängden som är 20 år på isolerglas är i närheten.

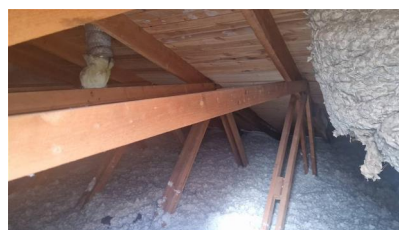
Vid kontroll av vinden uppmättes fuktvärden under kritisk fuktnivå för mikrobiell tillväxt. Fuktkvoten i underlagstak/takbjälkar uppmättes till 7 %.

Risken för mikrobiell tillväxt föreligger om fuktkvoten överstiger 17%.

Landgång saknas och vinden är besiktigad från luckan, god överblick och inget avvikande kunde noteras.

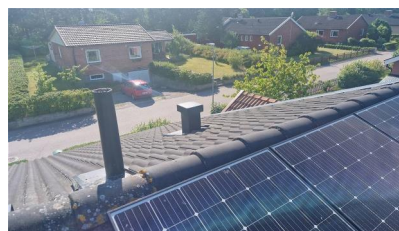
Inget att notera.

Besiktigat från tak.

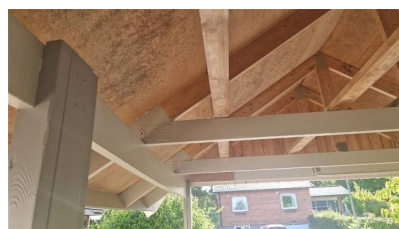
Takpannor med underlagstak av träfiberskivor

Med denna konstruktion är det extra viktigt att takpannorna är hela. Eftersom underlagstaket inte har en papp kan regn och snö som tränger in genom otätheter leda till fuktskador i underliggande konstruktion.

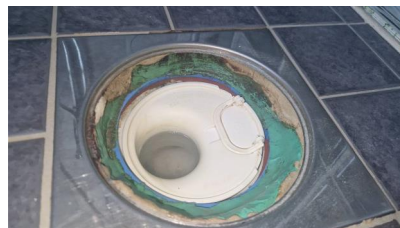
Tätskikt under klämring som ej är helt nedtryckt.

Risk finns att klämringen på sikt lossnar vilket gör att vatten då kan tränga in bakom tätskiktet, få det att lossna med fuktkrelaterade skador som följd.

Rekommenderas att man löpande kontrollerar klämringens läge.

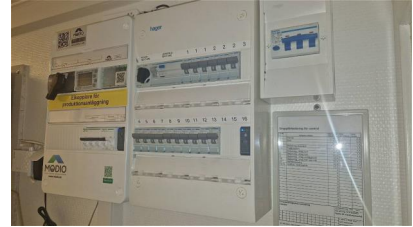
El-centralen har jordfelsbrytare.

Jordfelsbrytare finns installerad vid elcentralen.
