# Besiktningsprotokoll

Anticimex Försäkringsbesiktning i samarbete med Fastighetsbyrån

| Fastighetsadress:<br>Appelholmsgatan 1 | |

| Besiktningsdatum:<br>2025-07-04 | Protokollnummer:<br>69084835 |

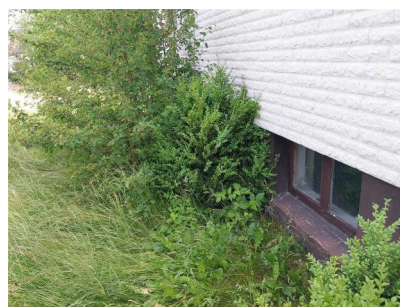
Växter finns i anslutning till byggnaden.

När det finns rabatter och växter nära byggnaden finns risk att fukt stannar kvar i väggarna. Detta kan i sin tur orsaka invändiga fuktskador. Växternas rötter kan också skada grundmuren och sätta dräneringsledningen ur funktion.

Området närmast huset rekommenderas att vara fritt från växtlighet.

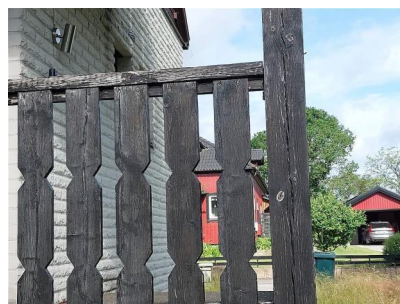
Räcke har färgsläpp och torrsprickor.

Räcke och träkonstruktioner där målningsbehov finns riskerar att få fukt- och rötskador på grund av sämre vattenavvisande förmåga.

Vi rekommenderar att du utför målning/underhåll av räcke och träkonstruktioner.

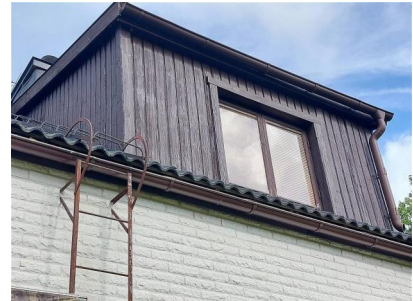
Träpanel har färgsläpp och torrsprickor.

Fasadbeklädnad och träkonstruktioner där målningsbehov finns riskerar att få fukt- och rötskador på grund av sämre vattenavvisande förmåga.

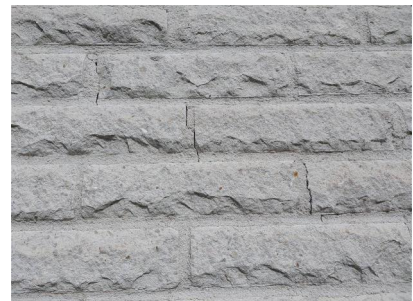
Sprickor finns i fasaden.

Dessa bedöms inte ha lett till bakomliggande skador.

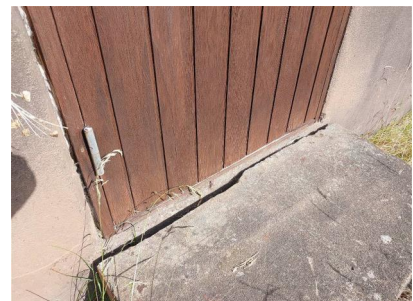
Tröskelbleck saknas under dörr.

Avsaknad av tröskelbleck medför att det finns risk för att vatten kan rinna in och orsaka fuktskador på tröskel och/eller i kringliggande vägg och bjälklag.

Torrsprickor finns på dörr.

Dessa bedöms inte ha lett till bakomliggande skador.

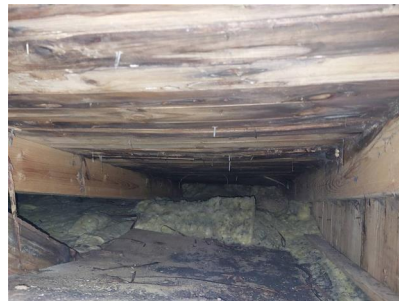
Vid kontroll av vinden har fuktvärden under kritisk fuktnivå för mikrobiell tillväxt uppmätts, dock finns mikrobiell påväxt på underlagstak särskilt i kupor och utrymme bakom murstock.

Fuktkvoten i underlagstak/takbjälkar uppmättes till runt 9 %.

Den upptäckta mikrobiella påväxten på underlagstaket är ett tecken på att vinden har tillförts eller tillförs fukt inifrån bostaden. Observera att besiktning av bostadens ventilationssystem inte har ingått i uppdraget.

För att komma tillrätta med detta kan fukttillförseln inifrån bostaden behöva minskas. Det kan göras genom att ventilationen i bostaden förbättras samt att eventuella otätheter i vindsbjälklaget (tak-/väggvinklar, taklucka med mera) tätas. Läs Anticimex faktablad om ouppvärmda vindsutrymmen för tips och råd.

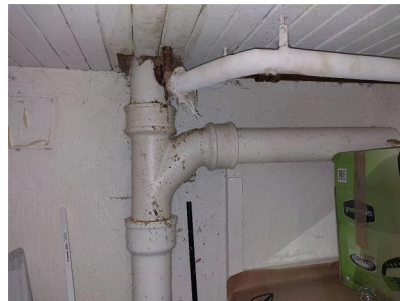
Delar av husets rör- /avlopp- /värmeledningssystem är äldre.

Detta behöver inte betyda att systemen har några allvarliga brister, men äldre rör- /avlopp- /värmeledningssystem kan ha nedsatt funktion/brister på grund av sin ålder, vilket i värsta fall kan leda till läckage. Vi rekommenderar att en fackman kontaktas för att kontrollera husets rör- /avlopp- /värmeledningssystem samt för att hjälpa er med eventuella åtgärder. Observera att ingen besiktning av dessa system har ingått i uppdraget.

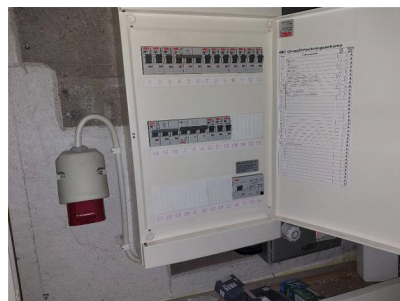
Jordfelsbrytare finns installerad vid el-centralen, gruppförteckning noteras.

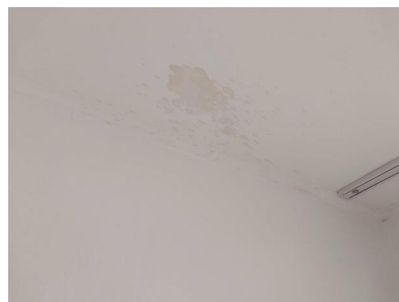
Taket har fläckar.

Bedöms inte som fuktfläckar.

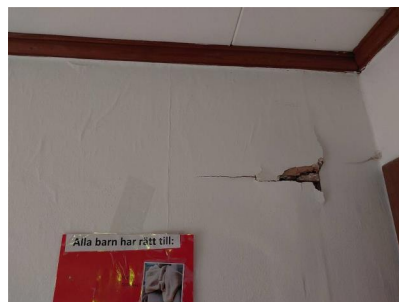
Spricka/or finns i innervägg.

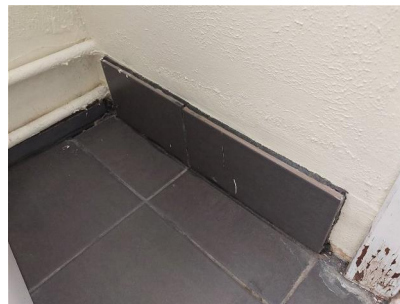
Några klinker saknas på vägg vid dörröppning.

Dörrfoder har färgsläpp samt ligger mot klinker.

Detta medför att vatten kan tränga ner i omkringliggande konstruktioner med fuktskador som följd.

Rekommenderar att fodret kapas en bit upp från golvet samt tätar med mjukfog under.

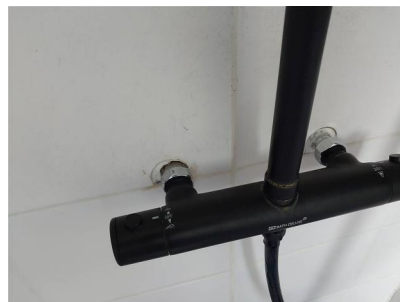
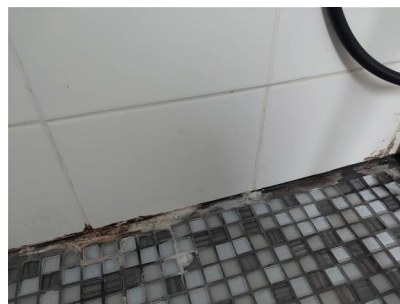
Väggbeklädnaden är otät vid rörgenomföringar till duschblandare.

De otäta rörgenomföringarna i väggbeklädnaden medför att vatten kan tränga in mellan kakel och tätskikt.

Det medför också ökad risk för att vatten blir stående bakom kakel/klinker i golv/väggvinkel, vilket kan/har orsakat missfärgningar på klinker/fogar.
