# Besiktningsprotokoll

Anticimex Försäkringsbesiktning i samarbete med Fastighetsbyrån

| Fastighetsadress:<br>Södra Ämten 6 | |

| Besiktningsdatum:<br>2025-07-04 | Protokollnummer:<br>69081005 |

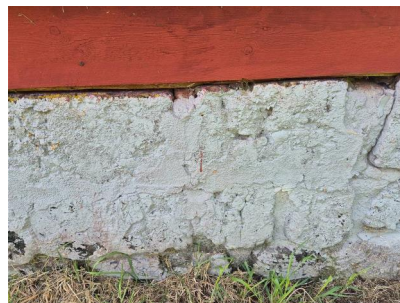
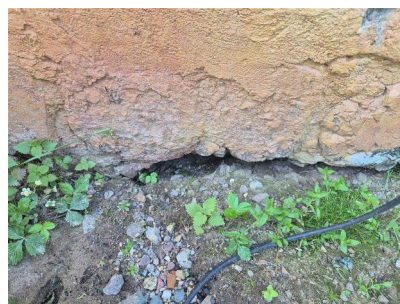
#### Utvändigt / Sockel

Lokala otätheter förekommer mellan fasad/syllstock och sockel. Större ventiler till grunden är klädda med hönsnät.

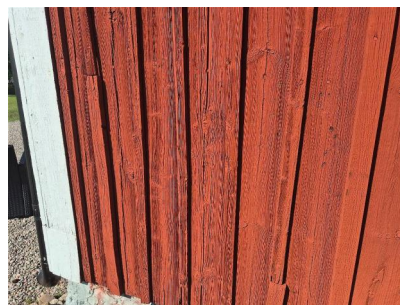
#### Utvändigt / Fasad

Torrspäckor förekommer, lokalt skarvad panel.

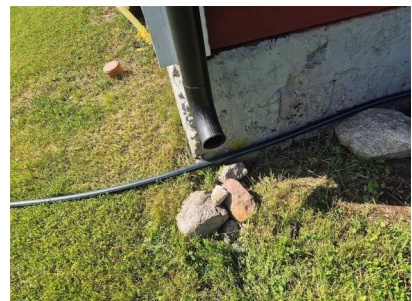
### Utvändigt / Hängrännor / Stuprör

Stuprör avslutas nära husliv.

Stuprör som avslutas intill husliv (ovan mark) kan medföra en ökad fuktbelastning på grundmur/sockel med fuktrelaterade skador som följd.

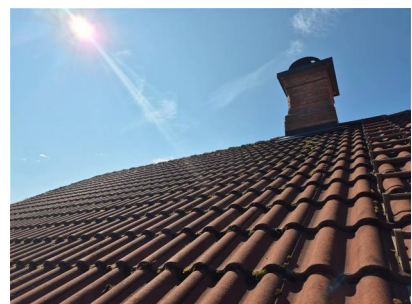
### Utvändigt / Tak

Mindre mosspåväxt finns på takpannorna.

Kondensskydd av plastfolie.

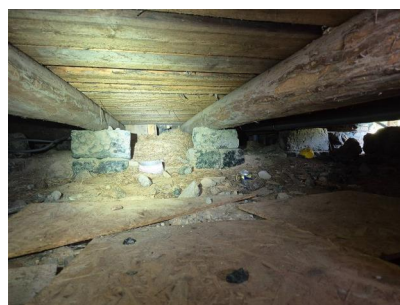
### Utvändigt / Torpargrund

Grundmur av slaggsten.  
Mellan grundmur och bjälklag finns papp.  
Bjälklag består av: bärlinestockar-blindbottenbrädor-trossbottenbrädor-blandat isoleringsmaterial-golvbjälklar.  
Fuktkvoter uppmättes i bjälklag till mellan 13-15%  
Risk för mikrobiell tillväxt sker vid en relativ fuktighet vid 75% vilket motsvarar 17% fuktkvot i furuvirke.  
På marken finns viss mängd organiskt material (större mängs halm invid murstock)  
På marken finns ej ångspärr.

Uteluftsventilerade torpargrunder med bjälklag av organiskt material har ofta fuktskador på grund av naturlig fuktpåverkan. Detta kan resultera i mikrobiella skador (angrepp av mikroorganismer) och, i värsta fall, rötskador. Mikrobiell lukt kan då spridas till boendemiljön.

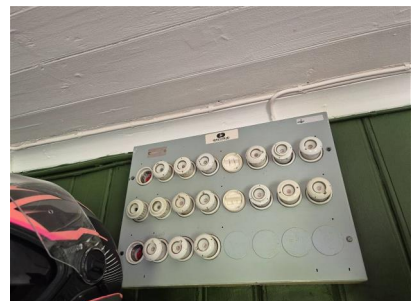
### Entréplan / Entréhall

Säkringshuvor saknas i elcentralen.

Montera säkringshuvor i elcentralen.

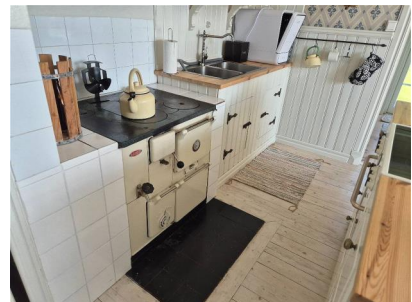
### Entréplan / Kök

Droppskydd finns ej i diskbänkskåp (under diskho) och mindre bänkdiskmaskin saknar droppskydd.

Montera droppskydd.
