**Fastighetsuppgifter**

Mellby 118:14

Mellbyvägen 60A

| Uppdragsnummer | O28529 |

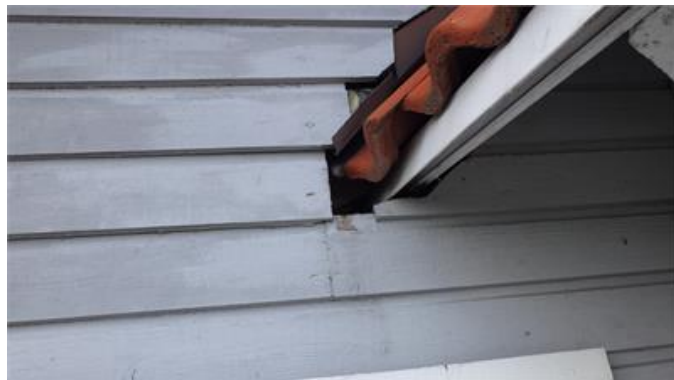
| Besiktningsresultat | | | | | |
|---|---|---|---|---|---|
| Fasad | | X | | | Det noterades enstaka fasadbrädor/foder med rötskador samt otätt mellan vissa fasadbrädor, se kommentar/riskanalys. |

**Fasad:** När det finns rötskador/otätheter i fasadpanelen finns det en risk att vatten kan tränga in och orsaka skador som kan påverka byggnaden och inomhusmiljön negativt.

Otätthet i fasaden

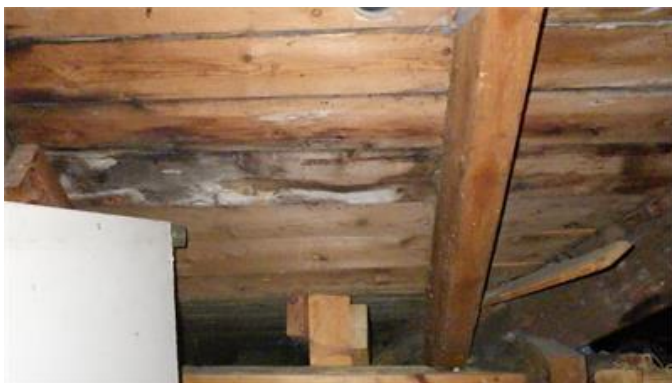
| Besiktningsresultat | | | | | |
|---|---|---|---|---|---|
| Vind | | | X | | Mikrobiell påväxt noterades i yttertaket samt spår av träskadeinsekter och fuktfläckar (torra vid besiktningen. Kontakta en fackman för en fortsatt teknisk undersökning av skadorna på vinden. |

Fuktfläck på insida yttertaket på vinden

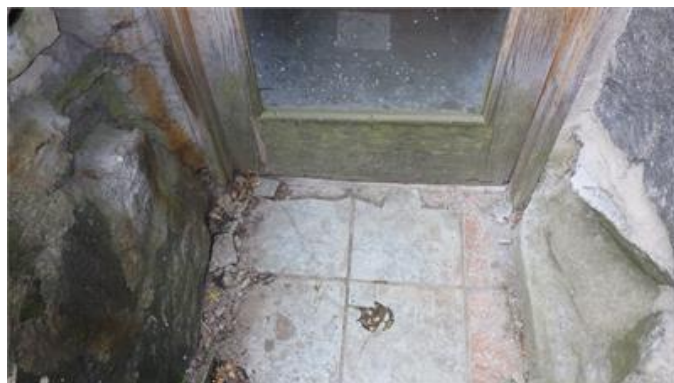
| Besiktningsresultat | | | | | |
|---|---|---|---|---|---|
| Dörrar | | X | | | Det finns ingen tröskel till källardörren, se kommentar/riskanalys. |

**Dörrar:** När det inte finns någon tröskel till källardörren finns det risk att vatten kan tränga in i kringliggande delar med fuktskador som följd.

Källardörr utan tröskel
