# Besiktningsprotokoll

Anticimex Försäkringsbesiktning i samarbete med Fastighetsbyrån

| Fastighetsadress:<br>Sländgatan 28 | |

| Besiktningsdatum:<br>2025-07-03 | Protokollnummer:<br>69095311 |

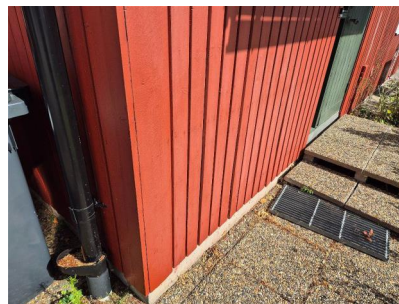
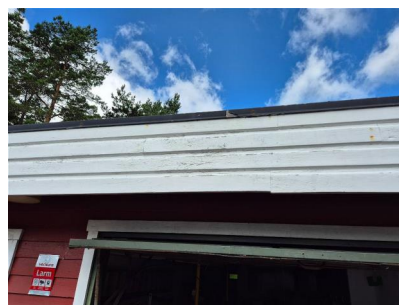
- Träfasaden är i behov av målning/underhåll. Detta gäller även fasad och taksarg på garaget.

Fasadbeklädnad och träkonstruktioner där målningsbehov finns riskerar att få fukt- och rötskador på grund av sämre vattenavvisande förmåga. För att öka livslängden på fasadbeklädnaden rekommenderas målning och underhåll.

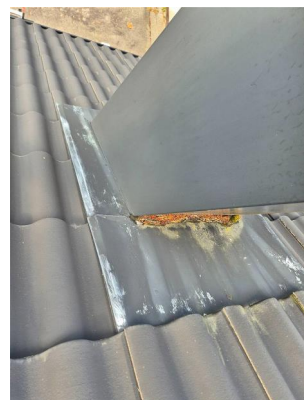
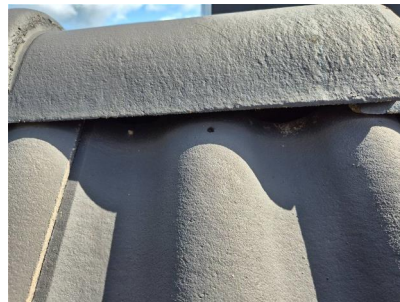
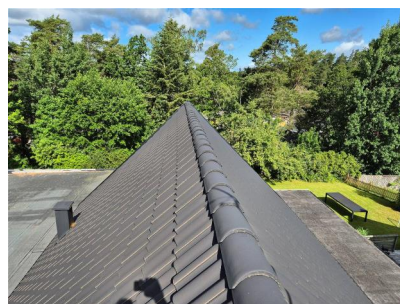
- Äldre plåtdetaljer på yttertaket är inte utbytta i samband med takreningen.
- Nocktätning saknas.

Detta kan leda till fuktskador i bakomliggande konstruktioner.

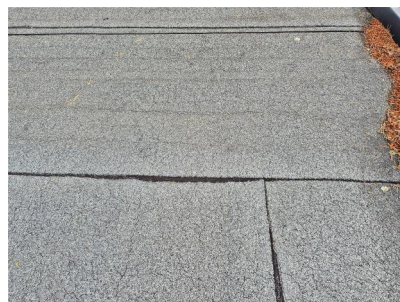
- Takpappen är äldre och har torrsprickor.

Tätskiktet på ett platt/låglutande tak har enligt vår bedömning en begränsad livslängd. Eftersom takpappen är äldre har det ett minskat motstånd mot vattengenomträngning. Detta i sin tur kan leda till att takkonstruktionen drabbas av fuktskador.

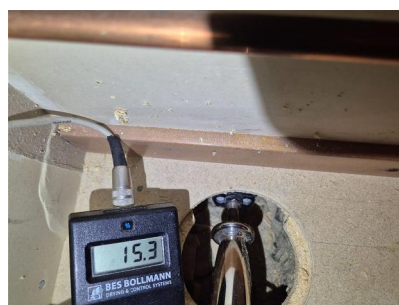
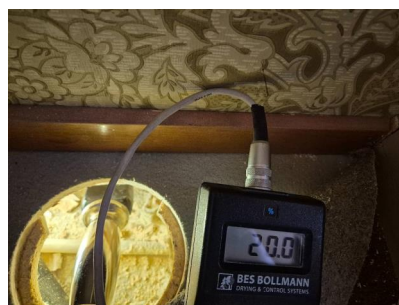
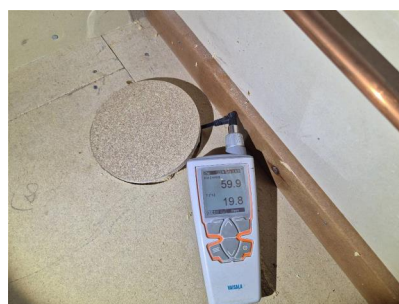
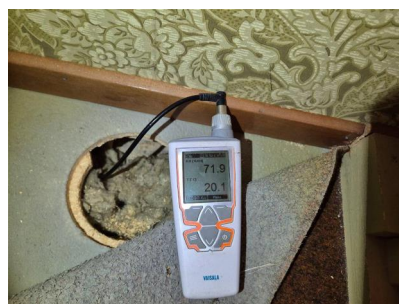
- Vid kontroll av konstruktion uppmättes fuktvärden över kritisk nivå för mikrobiell tillväxt och mikrobiell lukt upplevdes.

Kontroll av konstruktion utfördes med provhål i golv i Trappförråd (nära den mekaniska golvfläkten) i och i Garderob i Entréhall på gavel mot framsidan.

Grundläggningen består av en betongplatta på mark utan underliggande isolering och med ett uppreglat isolerat golv dikt an betongen. Denna konstruktion får ofta skador på grund av naturlig fuktvandring.

- Fuktkvoten uppmättes i Trappförråd till 15 % och den relativa fuktigheten till 60 %.

- Fuktkvoten uppmättes i Garderob till 20% och den relativa fuktigheten till 72 %.

Risk för mikrobiell tillväxt föreligger om den relativa fuktigheten (RF) i den omgivande luften är över 75 % vilket i furuvirke motsvarar en fuktkvot (FK) på 17 %.

Vi rekommenderar en fördjupad undersökning för att bedöma orsak och omfattning. Det är viktigt att tänka på att denna rekommendation om fördjupad undersökning gäller hela entréplan.

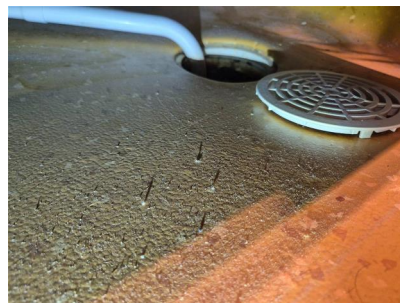
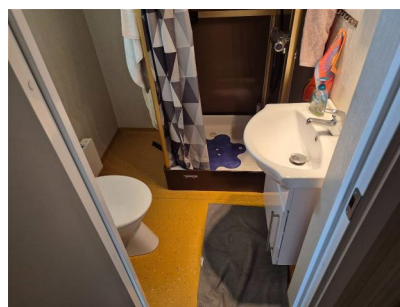
- Våtutrymmet är äldre och har passerat tiden för sin tekniska livslängd.
- Golvbeklädnaden har släppt från underlaget i duschzon.

Fuktindikering i utrymmet gav inga förhöjda fuktindikationer.

Renovering av utrymmet rekommenderas.

Kontakta en behörig våtrumsentreprenör för en renovering. I samband med renoveringen bör omkringliggande konstruktioner kontrolleras för att upptäcka eventuella följdskador.

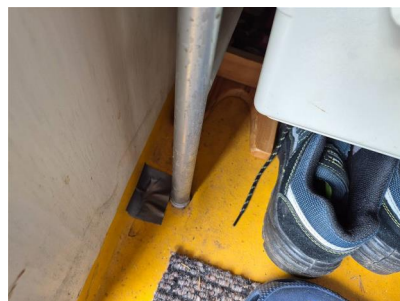
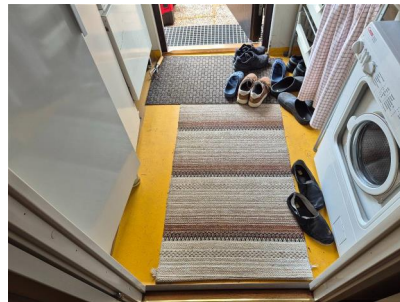
- Tvättstugan är äldre och har passerat tiden för sin tekniska livslängd.
- Skador finns i golvbeklädnaden där tvättbänken står.

Fuktindikering i utrymmet gav inga förhöjda fuktindikationer.

Renovering av utrymmet rekommenderas.

Kontakta en behörig våtrumsentreprenör för en renovering. I samband med renoveringen bör omkringliggande konstruktioner kontrolleras för att upptäcka eventuella följdskador.

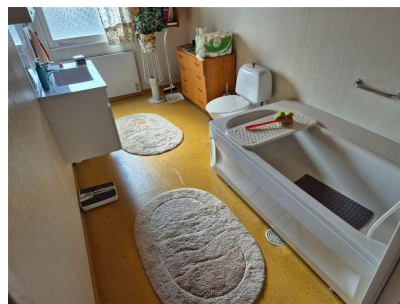
- Våtutrymmet är äldre och har passerat tiden för sin tekniska livslängd.

Fuktindikering i utrymmet gav inga förhöjda fuktindikationer.

Renovering av utrymmet rekommenderas.

Kontakta en behörig våtrumsentreprenör för en renovering. I samband med renoveringen bör omkringliggande konstruktioner kontrolleras för att upptäcka eventuella följdskador.

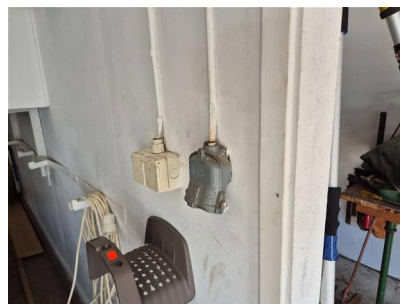
- 3-fasuttag i metall finns.

Denna typ av uttag tillverkas inte längre då de anses medföra en stor risk för personskada.

Kontakta en elektriker för kontroll och åtgärd.
