**Fastighetsuppgifter**

Fastighetsbeteckning  
Resteröds-Strand 1:27  
Adress  
Resteröds Strand 104  
45993 Ljungskile

| Uppdragsnummer | P4658 |
| Besiktningsdatum | 2025-07-03 |

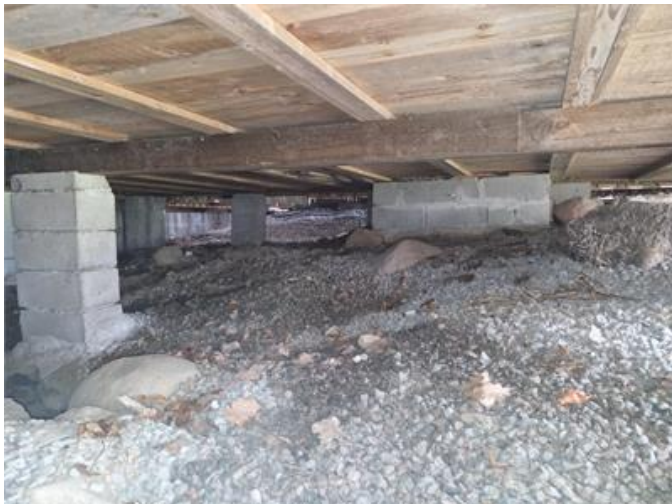
| Besiktningsresultat | | | | | |
|---|---|---|---|---|---|
| Plintgrund | | x | | | Ursprunglig del uppförd med plintgrund.<br>Plintgrunder är generellt ansett som riskkonstruktion för fuktskador, då utomhusmiljö råder. Vanligt är även att plintar rör sig och orsakar skevheter i bjälklaget.<br>Fuktvärden strax över gränsvärde uppmättes.<br>Se kommentar/riskanalys samt bilaga 1 "Kontroll av konstruktion". |

Plintgrunder är generellt ansett som en riskkonstruktion för fuktskador då utomhusmiljö råder. Träbjälklaget riskerar på grund av naturlig fuktpåverkan att drabbas av fuktskador/mikrobiell tillväxt med negativ inverkan på såväl byggnaden som inomhusmiljön. Det är av erfarenhet gynnsamt att säkerställa en god ventilation under byggnaden, man bör inte sätta för grundläggningen med skivor.

Vidare är det vanligt att plintar rör sig och orsakar skevheter i bjälklaget, med sneda golv, golvsvikt sprickbildning i ytskikt som påföljd.

Plintgrund ursprunglig del, översiktsbild.

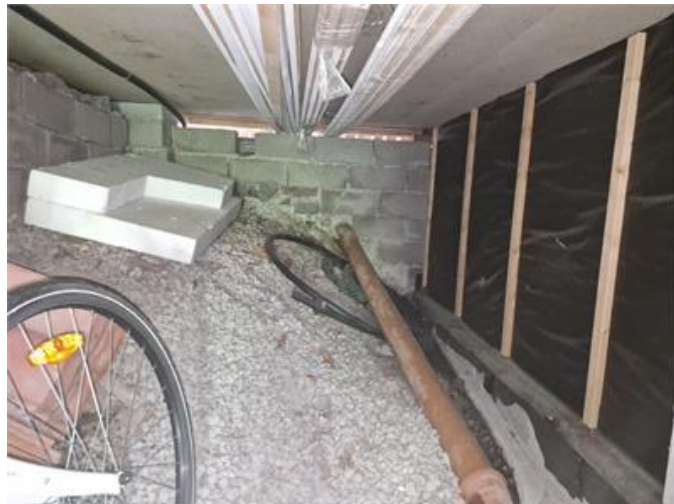
| Besiktningsresultat | | | | | |
|---|---|---|---|---|---|
| Krypgrund | | x | | | Utbyggnad uppförd med krypgrund/kallförråd i bakkant.<br>Krypgrunder är generellt ansett som riskkonstruktion för fuktskador.<br>Mindre mängd vatten rinner in i utrymmet via berget.<br>Fuktvärden i nivå med gränsvärde uppmättes i bjälklaget.<br>Se kommentar/riskanalys samt bilaga 2 "Kontroll av konstruktion". |

Krypgrunder är generellt ansett som en riskkonstruktion för fuktskador. På grund av förhöjd fuktstatus, dels orsakad av fuktvandring från marken och dels orsakad av uteluft som släpps in i grunden (främst under den varma tiden av året), kan fuktskador/mikrobiell tillväxt med negativ inverkan på såväl byggnaden som inomhusmiljön uppstå.

Krypgrund utbyggnad baksidan, mindre mängd vatten rinner in.

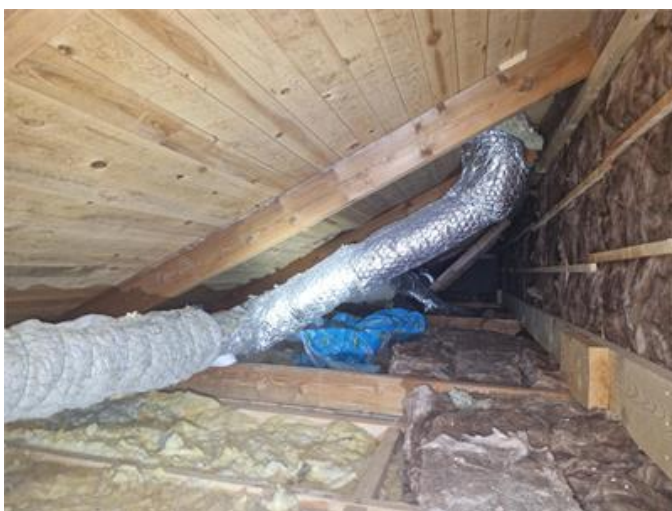
Sldovind Loft norr, översiktsbild.

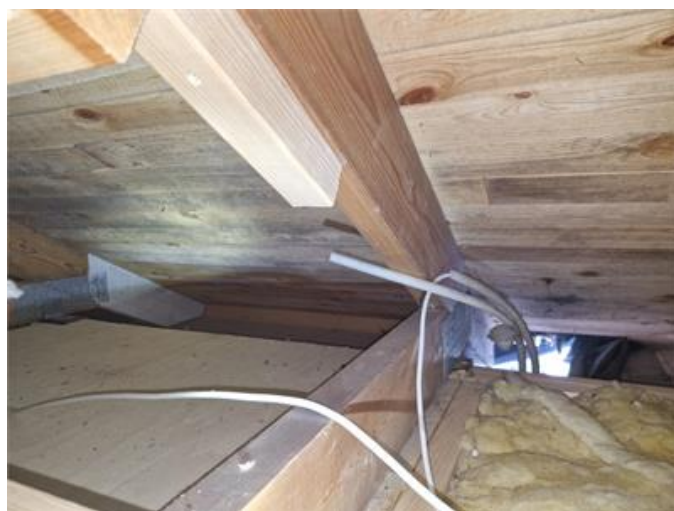
| Besiktningresultat | | | | | |
|---|---|---|---|---|---|
| Sidovindar | | X | | | Viss mörkaktig mikrobiell missfärgning i underlagstaket, framförallt söder.<br>Insektsnät finns ej vid större öppning/takfotsventilation. |

Sldovind Loft söder, viss mikrobiell påväxt i underlagstaket, större öppning utan insektsnät.

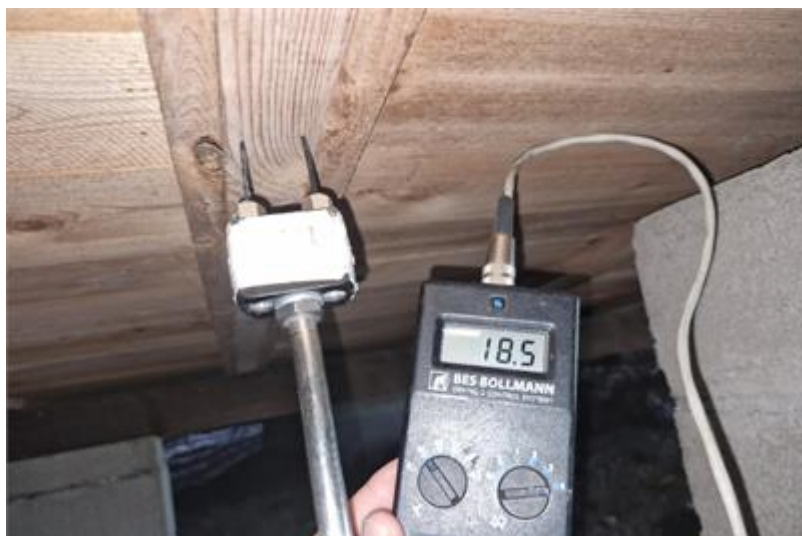
Kontroll av konstruktionen utfördes genom stickprovsmässig fuktmätning i golvreglar. Fuktvärden strax över gränsvärde för mikrobiell tillväxt uppmättes.

Fuktkvoten i uppmättes till 18-19%.

Risk för mikrobiell tillväxt föreligger vid en fuktkvot på 17% och rötskador >28%.

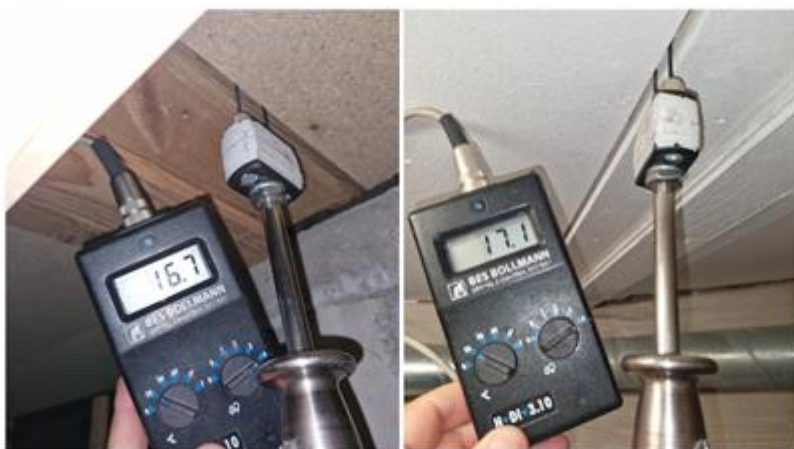
Mindre mängd vatten rinner in i utrymmet via berget.

Kontroll av konstruktionen utfördes genom stickprovsmässig fuktmätning i golvreglar.  
Fuktvärden i nivå med gränsvärde för mikrobiell tillväxt uppmättes.

Fuktkvoten i uppmättes till 16-18%.

Risk för mikrobiell tillväxt föreligger vid en fuktkvot på 17% och rötskador >28%.
