# Besiktningsprotokoll

Anticimex Försäkringsbesiktning i samarbete med Fastighetsbyrån

| Fastighetsadress:<br>Sörheden 125 | |

| Besiktningsdatum:<br>2025-07-03 | Protokollnummer:<br>69082249 |

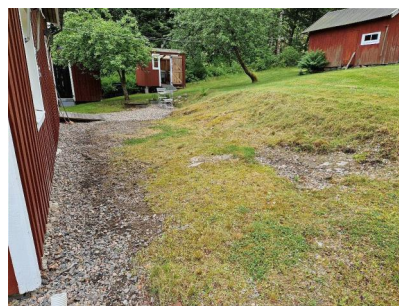
- Marken lutar mot huset.
- Luftvärmepumpens utedel saknar underliggande avrinningsplåt och kondensvatten leds inte bort från husgrunden.
- Fuktskyddsmatta mot grundmur saknar täcklist i ovankant.

Bristerna medför ökad risk för att vatten kan tränga in i anslutande konstruktioner, vilket kan resultera i fuktrelaterade skador.

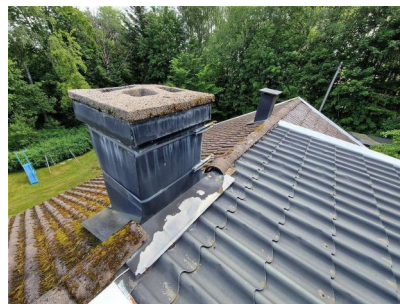
- Viss mosspåväxt finns på takpannorna.
- Bärläkt under betongtakpannor ligger an mot underlagsspappen (stöläkt saknas).
- Plåttaktäckningen är inte anpassad till den flacka taklutningen ovan taklyft.
- Otätheter noterades vidnockpannor/nederbeslag.
- Vädskydd finns inte ovan skorsten. Mosspåväxt förekommer på skorstenskrona.

Bristerna medför att taket har ett minskat motstånd mot vatteninträngning, vilket kan resultera i fuktrelaterade skador på träläkt och underliggande konstruktioner.

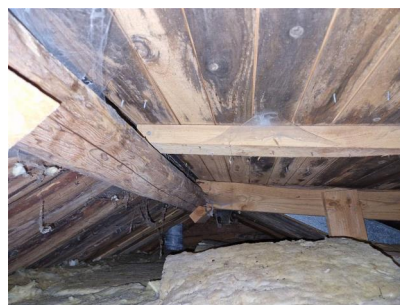
- Fuktbläckor och missfärgningar förekommer på underlagstaket.
- Utrymmet är besiktigt från lucka p.g.a. låg höjd.

Fuktbläckor kan bero på olika saker och kan vara tecken på tidigare eller pågående fuktskada/läckage.

En fördjupad undersökning rekommenderas för att konstatera orsak och omfattning.

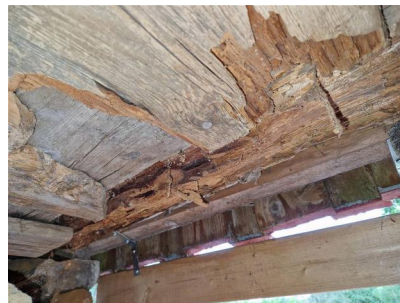
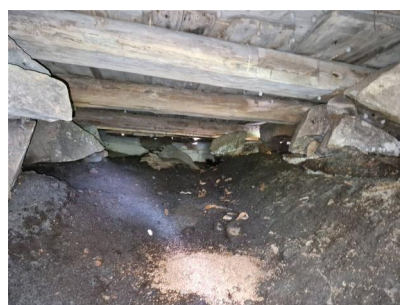
- Kontroll av konstruktion utfördes genom okulär kontroll av och fuktkvotsmätning i blindbotten/bjälklag. Vid kontroll av konstruktion uppmättes fuktvärden över kritisk fuktnivå för mikrobiell tillväxt.
- Del av grundläggningen saknar inspektionslucka samt ej besiktningsbar p.g.a. låg höjd.
- Rötskador noterades lokalt i bjälkar/blindbotten.
- Markytan är fuktig med tecken på vatteninträngning samt stående vatten.

Fuktkvoten uppmättes till 20 - 24 %. Risk för mikrobiell tillväxt föreligger om fuktkvoten överstiger 17 %.

En fördjupad undersökning rekommenderas för att konstatera orsak och omfattning samt för åtgärdsförslag.

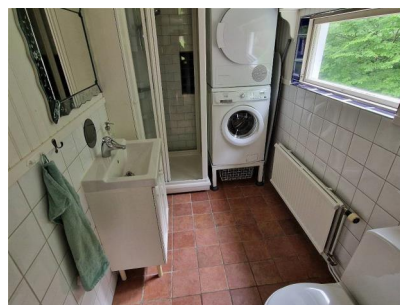
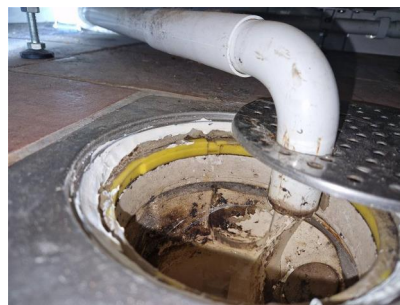
- Golvbrunnen är inte utbytt vid föregående renovering.
- Förhöjningsring finns i golvbrunnen, otätheter noterades mellan golvbrunn och förhöjningsring.
- Rör genomföringar finns i golvet.
- Golvfallet är bristfälligt utfört.
- Duschkabin finns i utrymmet.

Bristerna medför ökad risk för att vatten kan tränga ner i omkringliggande konstruktioner med fuktelaterade skador som följd. Det finns även risk att vatten blir stående i lågpunkter med missfärgningar som följd.

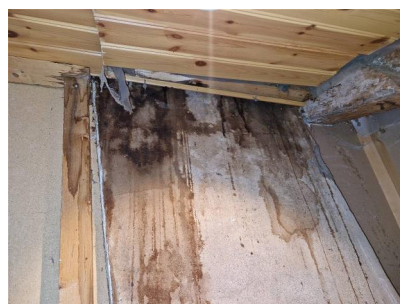
Fuktfäckar förekommer på murstock.

Fuktfäckar kan bero på olika saker och kan vara tecken på tidigare eller pågående fuktskada/läckage.

En fördjupad undersökning rekommenderas för att konstatera orsak och omfattning.

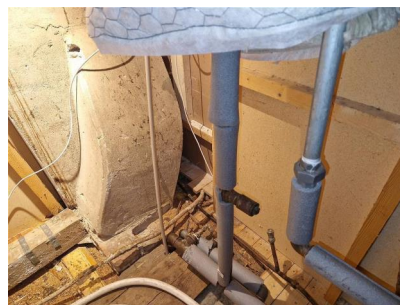
Expansionskärl samt kopplingar finns installerade i utrymmet.

Expansionskärlet som är i bruk är olämpligt placerat då ett läckage kan leda till att vatten rinner ut i omkringliggande konstruktioner med fuktrelaterade skador som följd.
