Tullinge 17:64

Tingsbergsvägen 9

| Besiktningsdatum | 2025-07-04 |
| Besiktningsföretag | OBM Byggnadsmiljö AB |

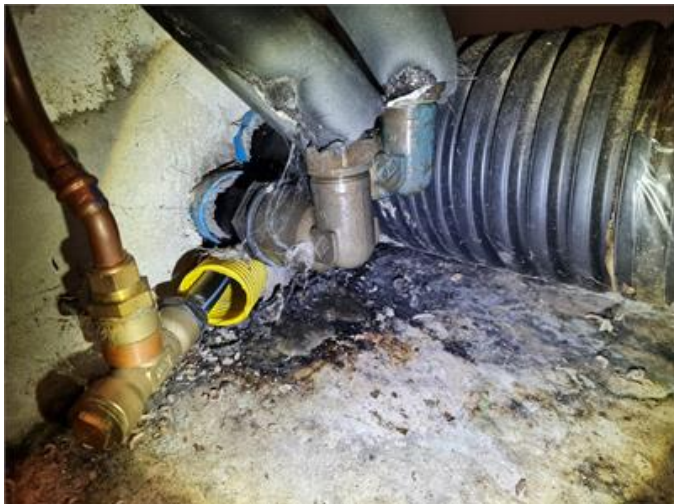
| Besiktningsresultat | | | | | |
|---|---|---|---|---|---|
| | | | X | | - Kondens noteras på kopplingar samt vatten finns på golvet under. Kontroll av bl a ventilation rekommenderas. Se även bild. |

Kondens noteras på kopplingar samt vatten finns på golvet under.

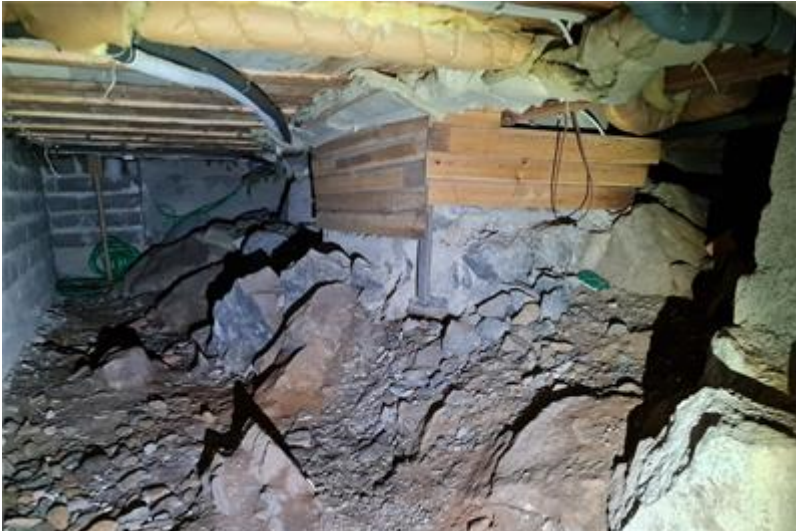
| Byggnadsdel | Krypgrund |

| Besiktningresultat | | | | | |
|---|---|---|---|---|---|
| | | | X | | - Avvikande lukt noteras i utrymmet. Vidare kontroll rekommenderas. |

Vid flertalet mätningar uppmättes värden till ca 17-18 % (FK).  
Det kritiska gränsvärdet för mikrobiell tillväxt brukar anges till ca 15-17% fuktkvot (FK).

Vidare teknisk utredning rekommenderas.
