# Besiktningsprotokoll

Anticimex Försäkringsbesiktning i samarbete med Fastighetsbyrån

| Fastighetsadress:<br>Emilie Risbergs Väg 1 | |

| Besiktningsdatum:<br>2025-07-04 | Protokollnummer:<br>69118792 |

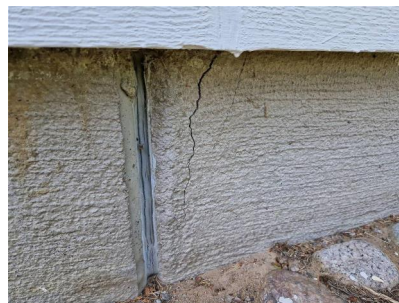
- Mindre sprickor noterades på sockel.

Dessa bedöms inte ha lett till bakomliggande skador.

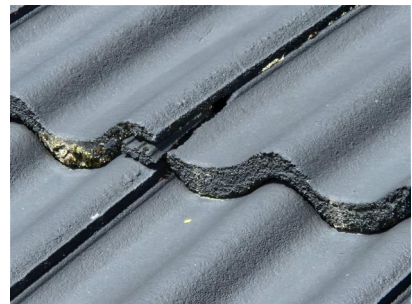
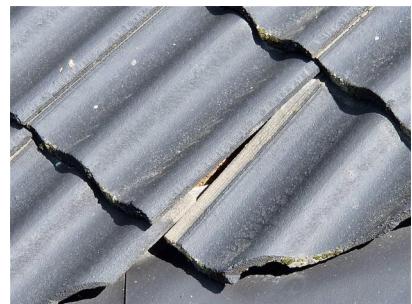
- Lokal takpanna är skadad och ligger felplacerad.

Då det förekommer skadade felliggande takpannor finns det risk för fuktskador på underliggande konstruktioner.

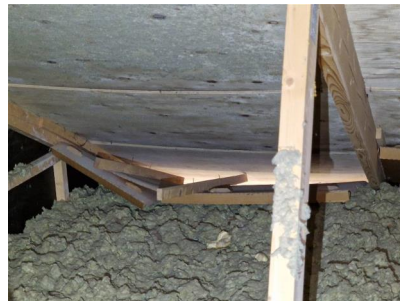
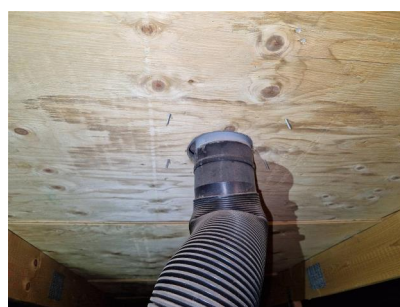
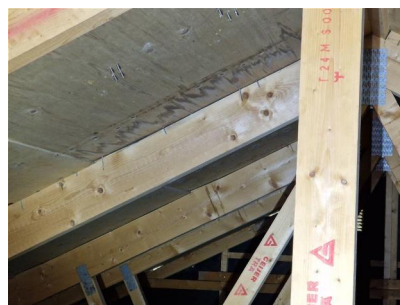
- Underlagstaket består av träfiberskivor (plywood).
- Skiva till luftspalt har lossnat lokalt (montera upp korrekt).
- Lokala missfärgningar noterades på skivorna (detta ses som normalt).

Med denna konstruktion är det extra viktigt att takpannorna är hela. Eftersom underlagstaket inte har en papp kan regn och snö som tränger in genom otätheter leda till fuktskador i underliggande konstruktion.

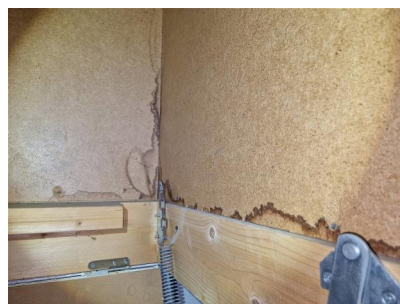
- Lokala fläckar noterades på skivor vid vindstrappa.

Det bedöms inte finnas någon bakomliggande skada.

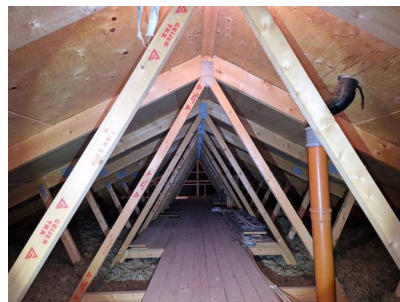
- Vid kontroll av vinden uppmättes fuktvärden under kritisk fuktnivå för mikrobiell tillväxt och en normal lukt upplevdes. Fuktkvoten i takbjälkar uppmättes vid besiktningstillfället till ca 8 %. Detta värde varierar dock under året beroende på årstid och utomhusklimat.

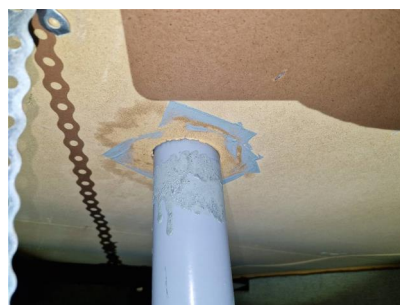
- I husets krypgrund noterades en lokal fläck i blindbotten runt rör för köksavlopp (fläcken var torr vid besiktningstillfället). Det rekommenderas att fläcken undersöks vidare för att komma fram till om någon form av åtgärd lämpar sig.

- Fuktfläck noterades i blindbotten vid rör genomföring.
- Fuktindikering utan anmärkning vid besiktningstillfället.

Fuktfläckar kan bero på olika saker, och kan vara ett tecken på en tidigare redan åtgärdat problem eller ett pågående läckage.

Vi rekommenderar en fördjupad undersökning för att bedöma orsaken till och omfattningen av detta.

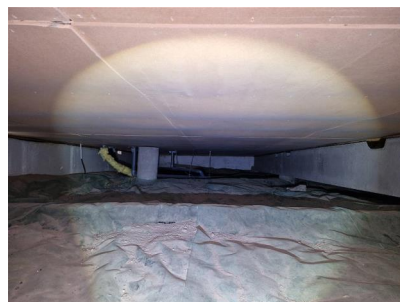
- Vid kontroll av konstruktionen i krypgrund uppmättes fuktvärden under kritisk fuktnivå för mikrobiell tillväxt och normal lukt upplevdes.

Golvbjälklaget ovan den uteluftsventilerade krypgrunden riskerar att drabbas av fuktskador på grund av naturlig fuktpåverkan. Detta kan i sin tur leda till mikrobiella skador (angrepp av mikroorganismer) som kan leda till att mikrobiell lukt sprids till boendemiljön. Fuktkvoten uppmättes till 14 %.

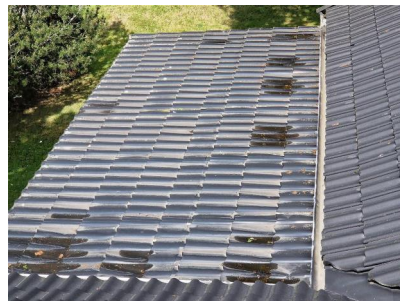
- Uterummet har ett låglutande tak.

Taktäckningen av plåt är inte anpassad till taklutningen. Risk finns för läckage med fuktskador som följd.

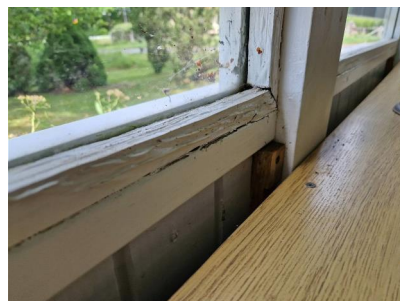
- Lokala invändiga delar av fönsterinklädnad har färgsläpp och mindre rötskador.

Detta bedöms som en mindre brist.

Byt utsatta delar.

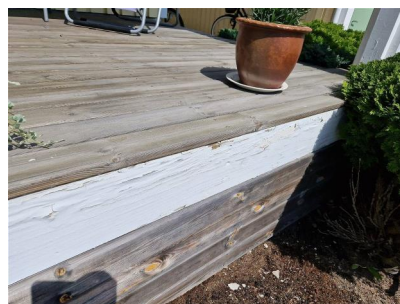
- Färgsläpp noterades på tryckimpregnerade trädetaljer.

Detta bedöms som en mindre brist.

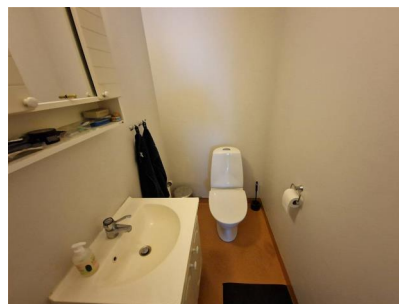
Fuktindikering i utrymmet gav inga förhöjda fuktindikationer.

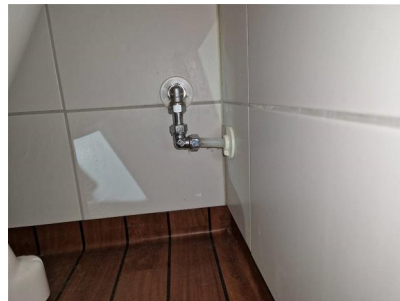
- Rör genomföring finns i vägg bakom badkar.

Rör genomföringar i väggen medför en ökad risk för att vatten tränger in i omkringliggande konstruktioner och orsakar fuktskador.

Håll under uppsikt och täta vid behov.

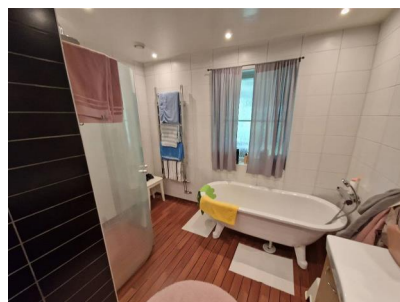
- Fönster är olämpligt placerat.

Fönstrets placering i våtutrymmet utgör en risk för fuktskador i fönster- och väggkonstruktionen.

- Fuktindikering i utrymmet gav inga förhöjda fuktindikationer.

För att minska risken för fuktskador på fönster och väggkonstruktion rekommenderas att man skyddar fönstret mot vattenbegjutning.

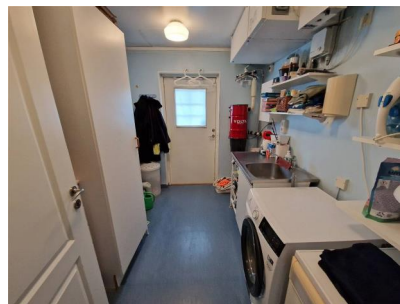
- Husets tvättstuga är äldre. Fram till nästa renoveringstillfälle rekommenderas kontinuerlig uppsikt av ytskikt, skarvar och klämring för att förebygga fuktrelaterade problem.

- Tvättstugan har äldre ytskikt.

Eftersom funktionen, som innebär att ytskiktet ska vara vattentätt, kan vara nedsatt finns en ökad risk att vatten tränger igenom ytskiktet med vattenskador i omkringliggande konstruktioner som följd.

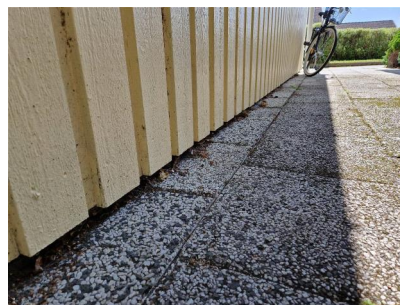
Avståndet mellan fasadbeklädnaden och marken är kort lokalt.

Eftersom fasadbeklädnaden avslutas för nära mark finns risk för att fukt från marken sugas upp i fasadpanelens nederkant. Detta kan orsaka fuktrelaterade skador i fasadbeklädnaden och bakomliggande konstruktioner.

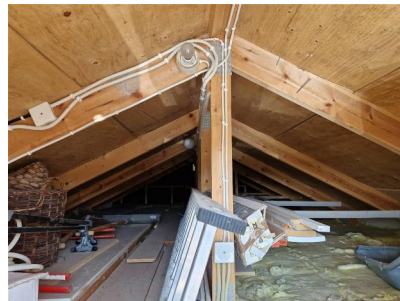
Vid kontroll av vinden uppmättes fuktvärden under kritisk fuktnivå för mikrobiell tillväxt och en normal lukt upplevdes. Fuktkvoten i takbjälkar uppmättes vid besiktningstillfället till ca 8 %. Detta värde varierar dock under året beroende på årstid och utomhusklimat.

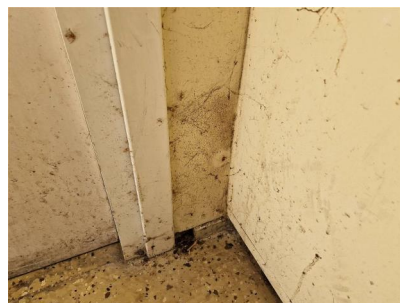
Mindre missfärgning noterades på vägg.

Det bedöms inte finnas någon bakomliggande skada.
