# Besiktningsprotokoll

Anticimex Försäkringsbesiktning i samarbete med Fastighetsbyrån

| Fastighetsadress:<br>Skillnadsgatan 41 | |

| Besiktningsdatum:<br>2025-07-02 | Protokollnummer:<br>69091445 |

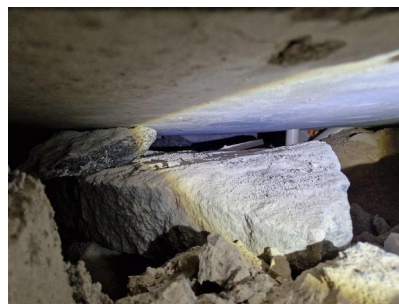
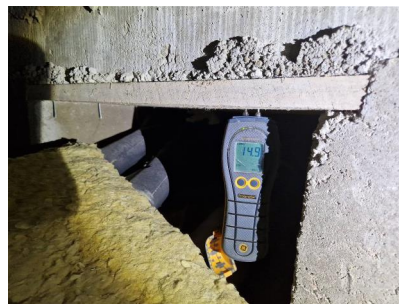
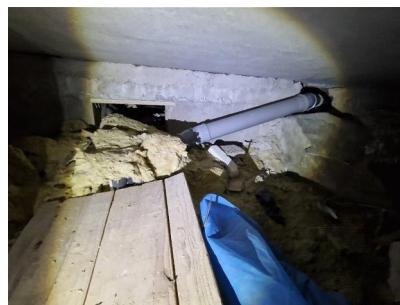
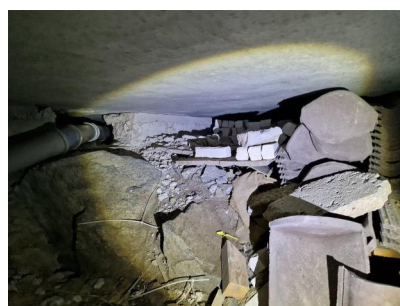
- Endast en mindre del är besiktningsbar på grund av låg höjd.
- Fuktkvoten uppmättes till 15% i en formbräda, risk för mikrobiell tillväxt föreligger om fuktkvoten överstiger 17%.
- Organiskt material finns på markytan.

Ett för fuktigt klimat kan uppkomma i en krypgrund. Orsaken är dels det fukttillskott som kommer ifrån mark samt när utifrånkommande luftmassor kyls av i utrymmet när missgynnsam temperaturskillnader råder, vilket ofta är under sommarhalvåret. Vid ett för fuktigt klimat kan fuktrelaterade brister uppkomma. I den del som var åtkomlig noterades inga fuktrelaterade brister om normal lukt upplevdes.

Det rekommenderas att allt organiskt material som finns på markytan rensas bort.

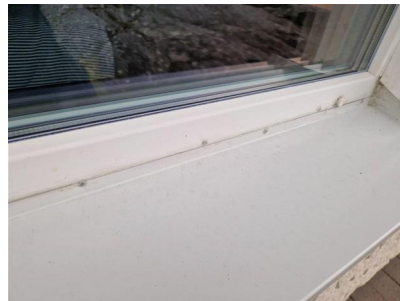
Underbleckets infästning mot fönster är fogad.

En fog kan spricka upp med tiden vilket kan medföra att vatten tränger in. Det är därav viktigt att säkerställa att fogen är tät för att undvika skador.

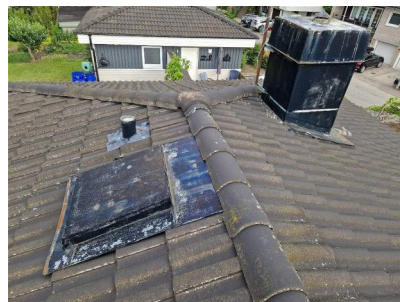
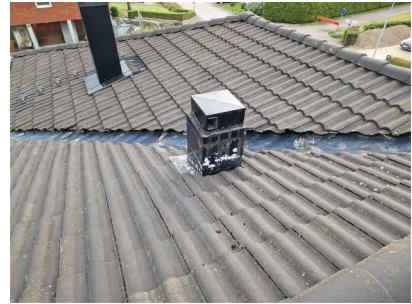
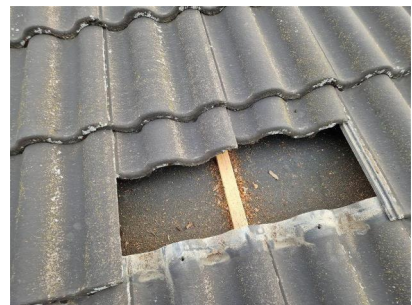
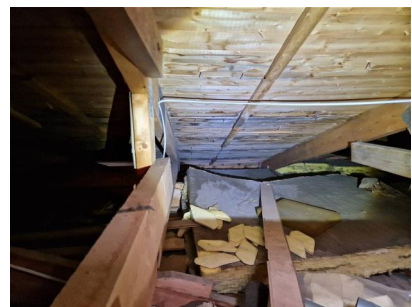
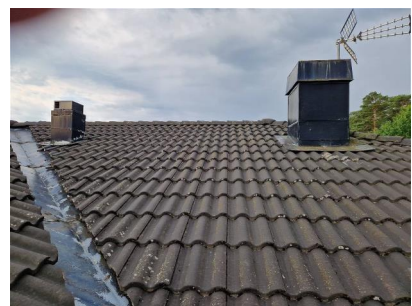
- Plåtarbeten såsom vinkelrännor, plåthugar och vindslucka är äldre och mindre rostangrepp förekommer.
- Hugar är inte anpassade för taktäckningen och otätheter förekommer mellan plåt och takpannor.
- Mindre takpannor har lossnat från sitt läge vid vinkelränna.
- Fuktfläckar finns på underlagstaket.

Ovannämnda brister medför en ökad risk att vatten tränger in med fuktrelaterade skador.

De fuktfläckar som finns enligt ovan bedöms vara äldre och uppkommit innan taket lades om.

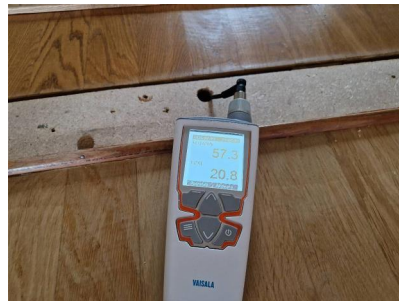
Vid kontroll av den uppreglade golvkonstruktionen ovan betongbjälklaget uppmättes den relativa fuktigheten till 57%, normal lukt upplevdes i konstruktionen. Risk för mikrobiell tillväxt föreligger om den relativa fuktigheten överstiger 75%.

Denna konstruktion kan påverkas negativt om ett för fuktigt klimat uppkommer i krypgrunden med risk för fuktrelaterade brister.

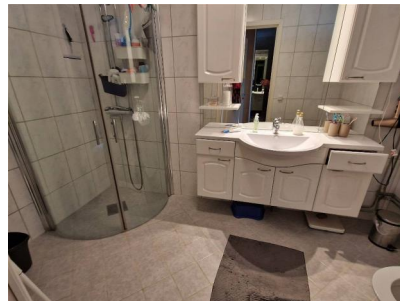
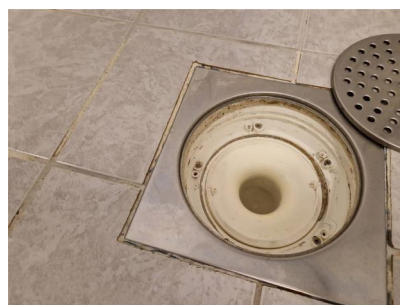
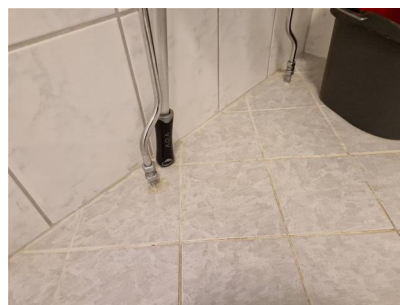
- Anslutet tätskikt och klämring saknas vid golvbrunnen.
- Rör genomföring genom golvytan i form av vattenrör.

När anslutet tätskikt saknas finns risk att läckage och fuktskador uppkommer. För åtgärd behöver utrymmet renoveras.

Enligt dagens branschregler skall inga genomföringar förekomma genom golvytan utom avlopp, de dessa ses som en risk för läckage.

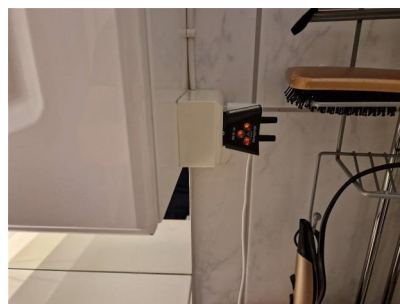
Ojordat eluttag.

Eluttaget i utrymmet skall vara jordat, kontakta en elektriker för kontroll och åtgärd.

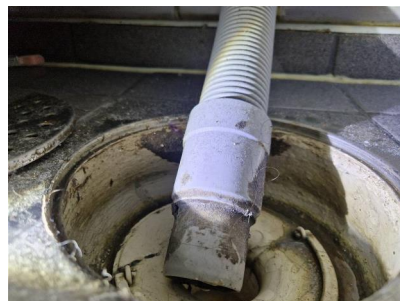
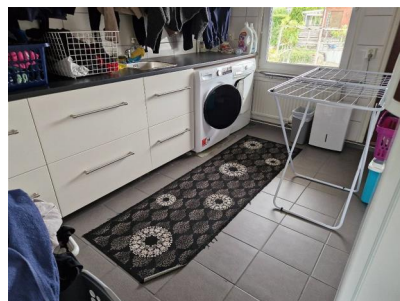
- Klämring ser ut att saknas.
- Golvbrunnen är inte placerad i rätt nivå med golvytan då förhöjningsring ser ut att saknas.
- Golvbrunnen är placerad för nära vägg.

Ovannämnda brister medför en ökad risk för läckage och fuktskador.

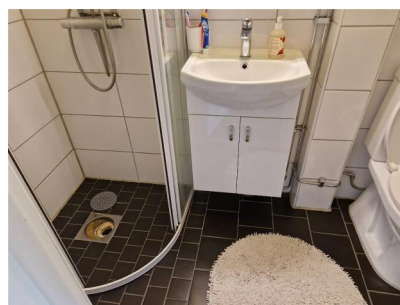
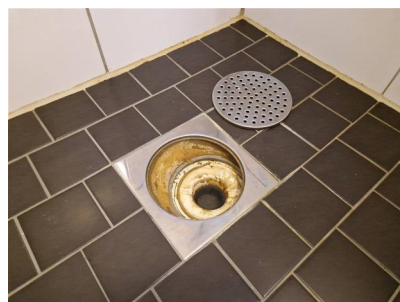
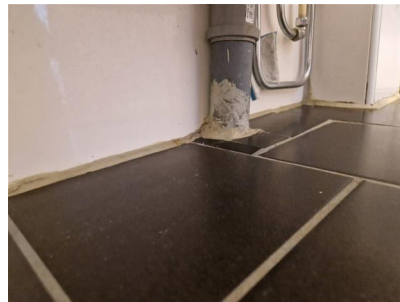
- Tätskikt har släppt från underlaget vid anslutning i golvbrunnen.
- Avloppstos under handfat är placerad för nära vägg.

Brister enligt ovan medför en ökad risk för läckage och fuktskador.

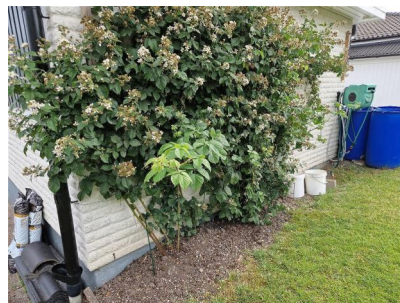
Rabatter och växter intill byggnaden.

Växter och jord intill sockel är olämpligt då fuktrelaterade brister kan uppkomma.

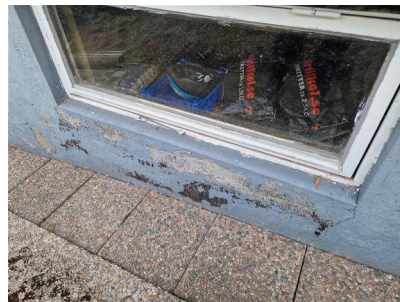
Underbleck saknas.

Avsaknad av bleck medför en risk att vatten tränger in med fuktrelaterade brister som följd.

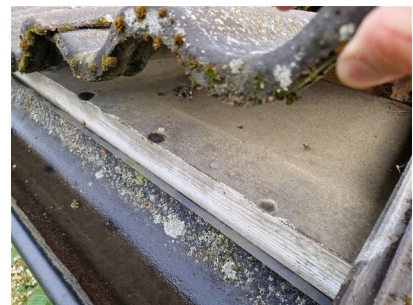
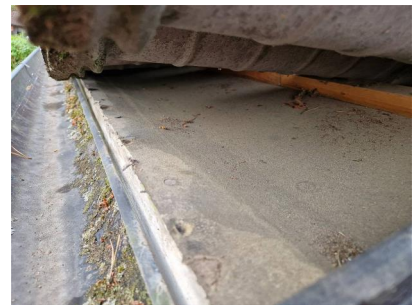
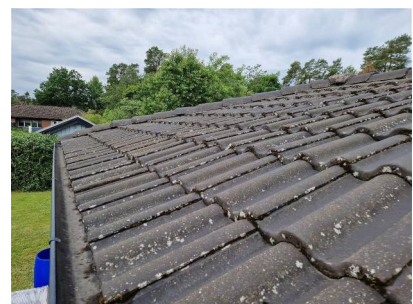
- Takfoten är kilad och läkt är lagd med risk att vatten kan bli ståendes, ströläkt ser ut att vara placerad med risk att vatten blir ståendes.
- Taket är besiktat från uppställd stege mot takfot.

Brister enligt ovan kan medföra att vatten orsakar skador.

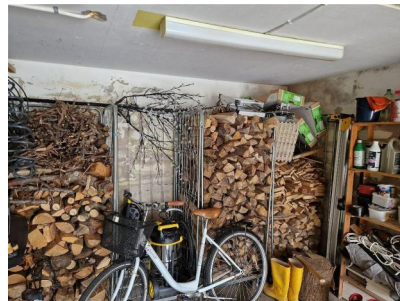
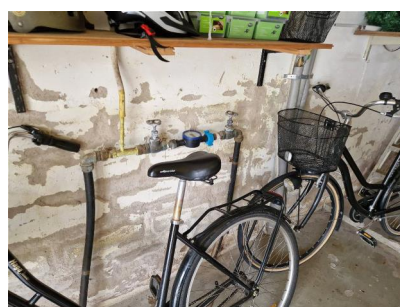
Puts och färg släpper på insidan av grundmur.

Puts och färg som släpper från underlaget indikerar att utvändigt fuktskydd och dränering inte fungerar tillfredställande. För att åtgärda denna problematik kan en omdränering vara nödvändig.
