# Besiktningsprotokoll

Anticimex Försäkringsbesiktning i samarbete med Fastighetsbyrån

| Fastighetsadress:<br>Fårbogsvägen 2 | |

| Besiktningsdatum:<br>2025-07-04 | Protokollnummer:<br>69106139 |

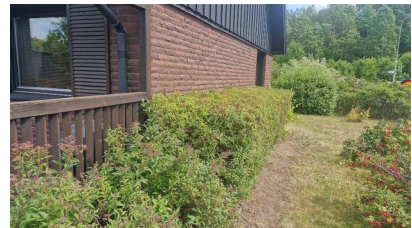
Växtlighet finns intill huset.

Området närmast sockeln rekommenderas vara fritt från växtlighet.

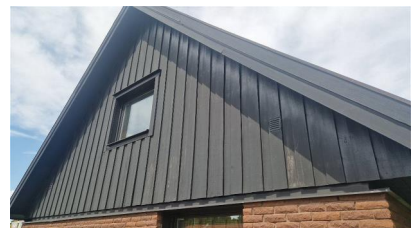
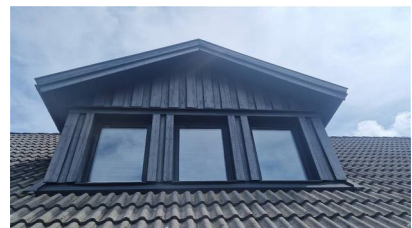
Fasadpanel och vindskivor på gavelspets mot vägen och takkupa mot framsidan är i behov av målning/underhåll.

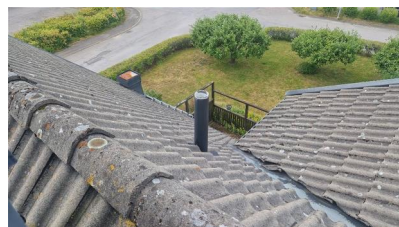
Takpannor, underlagspapp och plåtdetaljer har enligt vår bedömning en begränsad livslängd.

Eftersom husets taktäckning är äldre har det ett minskat motstånd mot vatteninträngning. Detta i sin tur kan leda till fuktskador på träläkt och vidare ner i underliggande konstruktioner.

Rostangrepp finns på plåt ovanför ventilationshuv.

Nockbandstättning finns inte.

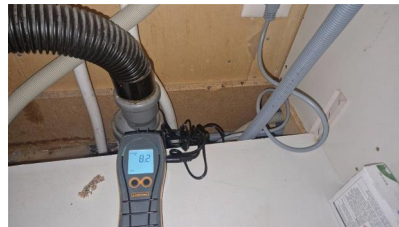
Gjutjärnsbrunnar är rostangripna i tvättstuga och badrum.

Det finns risk att golvbrunnar rostar sönder med fuktskador som följd.

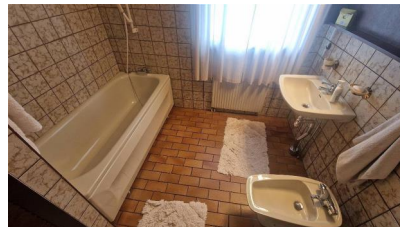
Våutrymmet har äldre yt-/tätskikt.

Eftersom funktionen, som innebär att ytskiktet/tätskiktet ska vara vattentätt, kan vara nedsatt finns en ökad risk att vatten tränger igenom ytskiktet/tätskiktet med vattenskador i omkringliggande konstruktioner som följd.

- Rör genomföringar finns i golv till element och handfat, toalett och bidé.
- Rör genomföring förekommer även i plats för bad.

Jag rekommenderar att en plan finns för när en renovering av utrymmet kan ske.

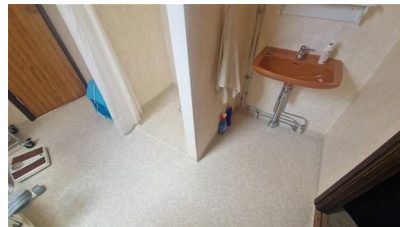
Rörgenomföringar finns i golvet vid handfat toalett och element.

Jag bedömer att tätningen runt rören ser väl utförd ut och risken för fuktskada bedöms som mycket liten då inget vatten förväntas runt dessa rör.

En mindre kant in till duschzonen gör att golvbrunnen endast betjänar duschen.

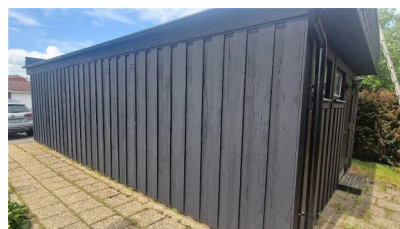
Fasadpanel är i behov av målning/underhåll. Främst väderutsatta sidor.

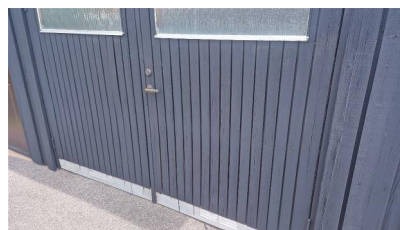
Garagedörrar är i behov av underhåll.

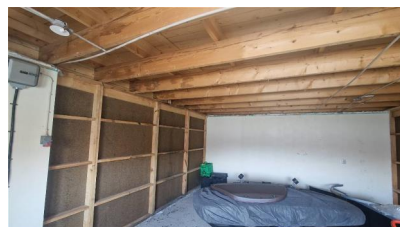
Vindsbjälklag och delar av väggar är oisolerade.

Golvbrunn finns inte.
