**Fastighetsuppgifter**

Ejdern 4

Bokliden 16

## Bilaga 1 för kontroll av valda konstruktioner

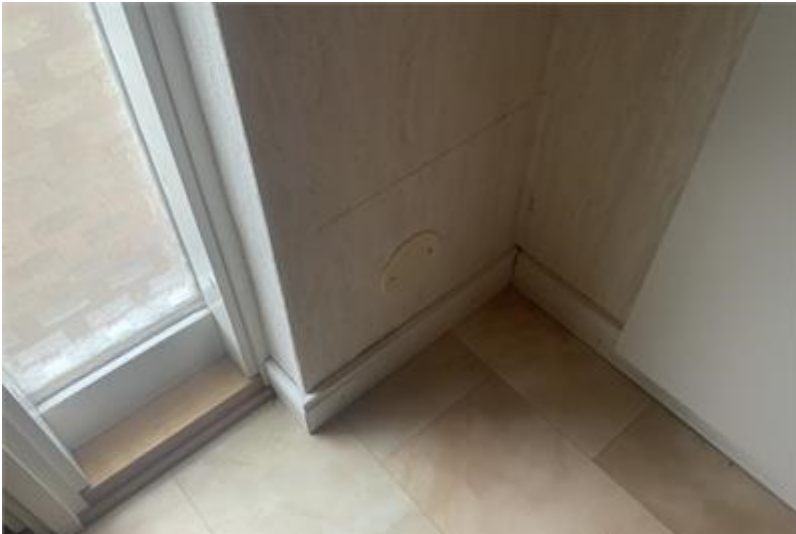
| Byggnadsdel | Ytterväggs syll i hall |

Fuktkvoten i trästol uppmättes till 16% FK. Tryckimpregnerat virke förekommer, tryckimpregnering kan i vissa fall medföra kraftiga egenemissioner och vara svårsanerat. Det kritiska gränsvärdet för mikrobiell tillväxt brukar anges till ca 17% fuktkvot (FK).

Fuktkvoten är under gränsvärdet för mikrobiell påväxt. Notera att stickprovsmässig undersökning är utförd samt att mätvärden normalt sett kan variera över årstiderna. För att säkert fastställa konstruktionens kondition och fuktstatus måste en mer omfattande undersökning utföras.
