# Besiktningsprotokoll

Anticimex Försäkringsbesiktning i samarbete med Fastighetsbyrån

| Fastighetsadress:<br>Bondorlunda 216 | |

| Besiktningsdatum:<br>2025-07-03 | Protokollnummer:<br>69101917 |

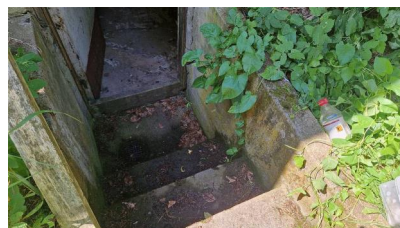
Det rekommenderas att hålla brunnen nedanför källartrappan fri från löv, eftersom igensättning kan leda till att vatten samlas och tränger in vid dörren.

För att ytterligare minska fuktbelastningen kan ett skärmtak med fördel monteras ovanför källartrappan.

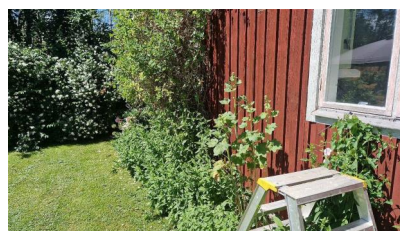
Området närmast huset rekommenderas att vara fritt från växtlighet.

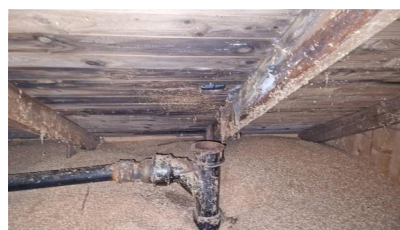
På vinden noterades att avluftningen kapats. Det är oklart om den är kopplad på avloppet eller varifrån detta rör leder. För att minska risken att varm fuktig luft kondenserar mot underlagstaket rekommenderas att utreda varifrån detta rör leder.

Det finns en risk att fuktig luft leds upp och kondenserar mot underlagstaket, vilket kan bidra till fuktskador.

Missfärgning har noterats i detta utrymme.

Den tidigare avluftningen är kapad. Jag rekommenderar att utreda vart röret leder och säkerställa att det inte är i bruk. Vid behov bör röret pluggas för att förhindra oönskad lufttransport. Kontakt med rörmokare rekommenderas för kontroll och åtgärd.

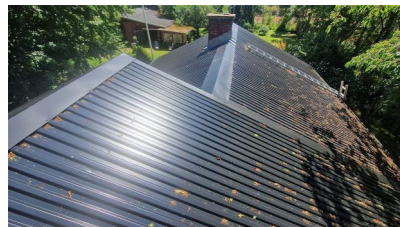
Taket är besiktat från takstegar och mark.

Därifrån noteras inga brister.

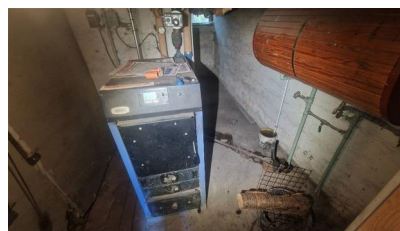
Golvbrunn finns inte i utrymmet.

I denna typ av utrymme bör en golvbrunn finnas. Avsaknaden utgör en ökad risk för fuktskador i omkringliggande konstruktioner.

Kondensvatten leds ner i hink.
