# Besiktningsprotokoll

Anticimex Försäkringsbesiktning i samarbete med Fastighetsbyrån

| Fastighetsadress:<br>Oskarströmsvägen 15 | |

| Besiktningsdatum:<br>2025-07-02 | Protokollnummer:<br>69105185 |

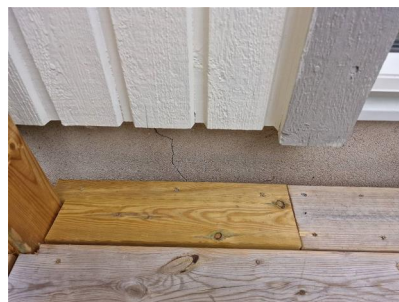
Det förekommer sprickor, mindre putssläpp samt missfärgningar från fuktuppsug på sockeln.

Sprickorna i grunden innebär en ökad risk för frostsprängning.

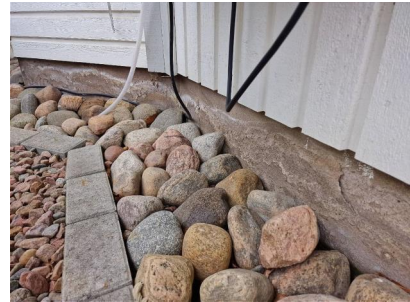
Torrspäckor finns lokalt i nederkant av fasaden.

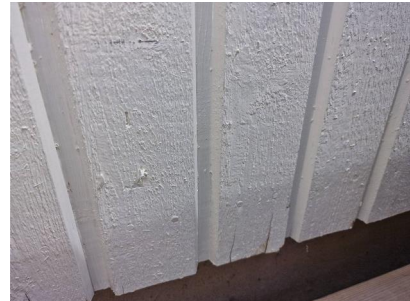
Marken ligger bitvis högt mot fasadpanelen på garaget.

När marknivån ligger högt mot träkonstruktioner finns det risk att dessa blir utsatta för en onödig fuktbelastning som kan leda till fukt- /rötskador i träet. Det försvårar även målningsbehandling av ändträ.

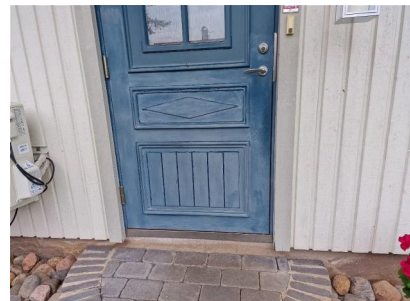
Ytterdörren behöver målas.

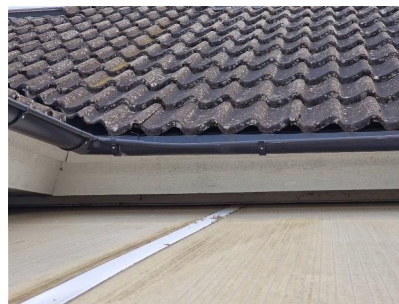
Skorstenshuven har bytts. Den gamla flög av. Man kan se att hängrännan har blivit lite böjd där huven ramlat. Rinnmärken finns på skorstenen inne i huset.

Formförändring finns i hängränna åt väster.

Se under rubrik "1. Insamling av upplysningar och handlingar."

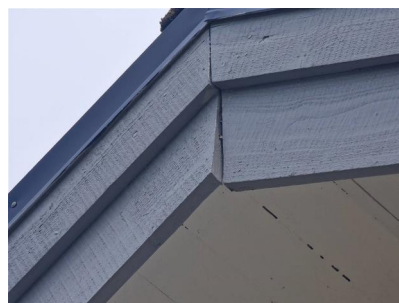
Vriden vindskiva förekommer.

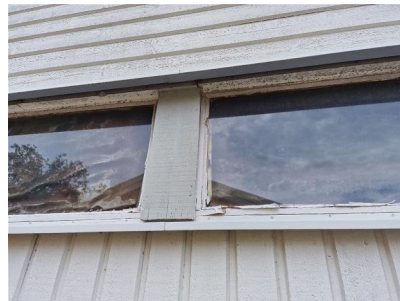
Färgsläpp finns från fönstren.

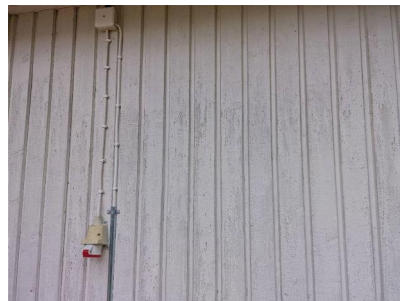
Algpåväxt finns på fasaden.

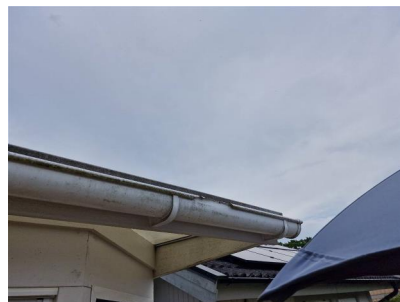
Skadad hängränna förekommer.

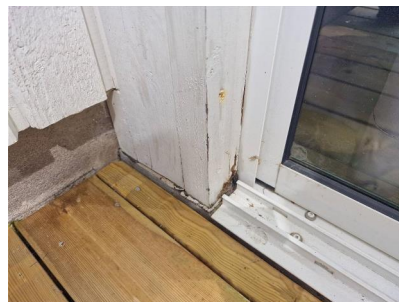
Begynnande rötskada finns nära golvet åt norr.

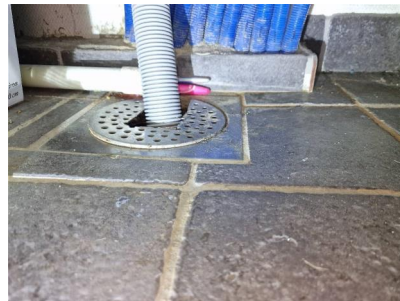
Rör genomföringar finns via en klack i golvet.

Golvbrunnen är placerad nära klacken.

Rör genomföringar i ett golv medför ökad risk för läckage med fuktskador som följd. Försäkringsbolagen ställer krav på arbetsutförande och hänvisar till fackmässigt utförande. Fackmässigt utförande innebär att arbetet ska utföras enligt gällande branschregler samt monteringsanvisningar för samtliga material. Följs inte detta riskerar man få nedsättning eller i sämsta fall helt utebliven skadeersättning, vid en skada.

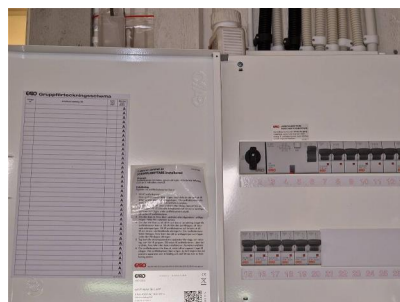
Gruppförteckning över elcentralen saknas.

"Gruppförteckning" är en lista som ska vara placerad vid elcentralen. Den visar vilka säkringar som är anslutna till vilka armaturer, vägguttag och apparater. Den är också till för att underlätta vid felsökning och elarbeten.

Kontakta en elektriker för att upprätta en gruppförteckning som placeras i närheten av elcentralen.

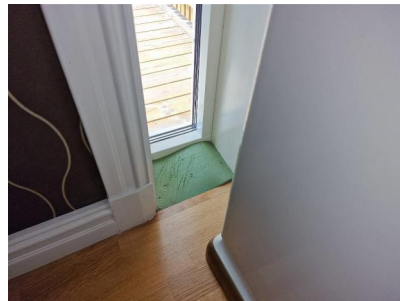
Golvets ytskikt går inte hela vägen ut mot fönstren.
