# Besiktningsprotokoll

Anticimex Försäkringsbesiktning i samarbete med Fastighetsbyrån

| Fastighetsadress:<br>Centralvägen 32 | |

| Besiktningsdatum:<br>2025-07-04 | Protokollnummer:<br>69094535 |

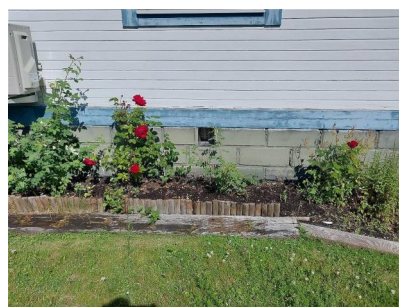
#### Utvändigt / Markförhållanden

Växter finns i anslutning till grundmur.

När det finns rabatter och växter nära grundmuren finns risk att fukt stannar kvar i väggarna. Detta kan i sin tur orsaka invändiga fuktskador. Växternas rötter kan också skada grundmuren och sätta dräneringsledningen ur funktion.

Området närmast huset rekommenderas att vara fritt från växtlighet.

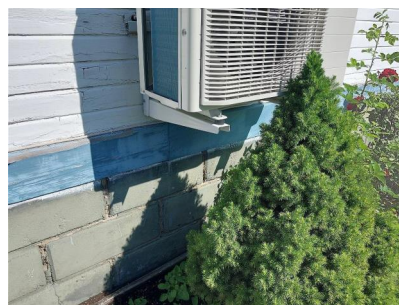
#### Utvändigt / Sockel

Kondensvatten från luftvärmepumpens utedel leds inte bort från husgrunden.

Detta medför ökad risk för att vatten tränger in i anslutande konstruktioner, vilket i sin tur kan leda till fuktnrelaterade skador. Observera att besiktning av byggnadens värmesystem eller värmepumpen inte har ingått i uppdraget.

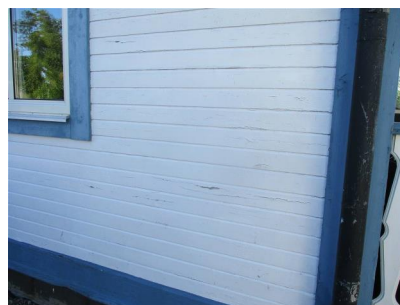
### Utvändigt / Fasad

Delar av fasadpanelen är i behov av målning/underhåll.

För att öka livslängden på fasadbeklädnaden rekommenderas målning och underhåll.

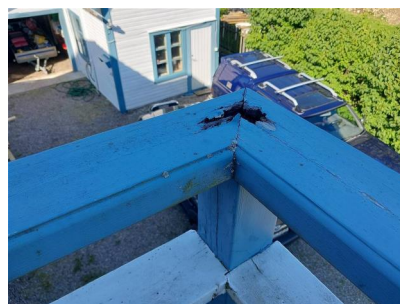
### Utvändigt / Balkong

Balkongräcke har mindre rötskador.

Mindre rötskador finns i balkongräcke.

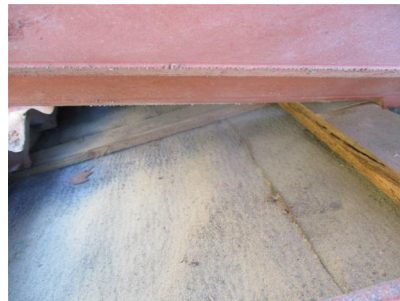
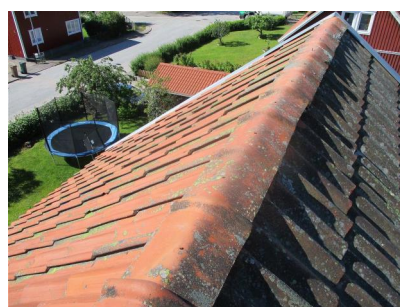
### Utvändigt / Tak

Yttertaket är äldre.

Takpannor, plåtdetaljer och underlagspapp har enligt vår bedömning en begränsad livslängd. Eftersom husets taktäckning är äldre har det ett minskat motstånd mot vatteninträngning. Detta i sin tur kan leda till fuktskador på träläkt och vidare ner i underliggande konstruktioner.

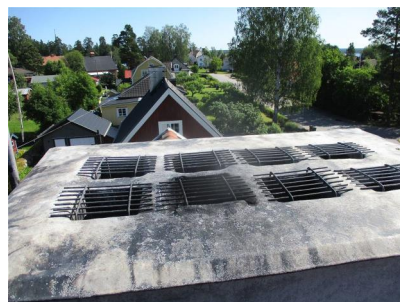
Skorstenen saknar väderskydd.

Väderskydd kan monteras för att skydda mot nederbörd som annars kan orsaka fuktskador och frostsprängning i skorstenen/ murstocken.

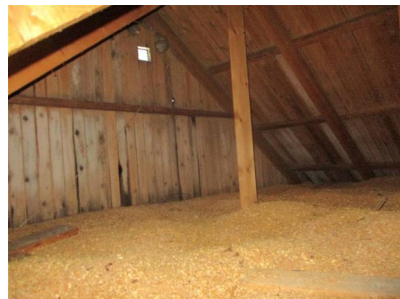
### Utvändigt / Vind

Vid kontroll av vinden uppmättes fuktvärden under kritisk fuktnivå för mikrobiell tillväxt och en normal lukt upplevdes. Fuktkvoten i underlagstak/takbjälkar uppmättes till under 8 %.

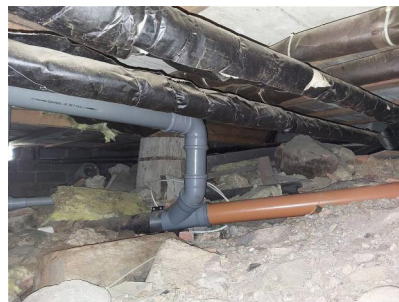
### Utvändigt / Torpargrund

Vid kontroll av konstruktionen i kryppgrund uppmättes fuktvärden under kritisk fuktnivå för mikrobiell tillväxt och normal lukt upplevdes. Dock förekommer det byggspill på markytan.

Golvbjälklaget ovan den uteluftsventilerade kryppgrunden riskerar att drabbas av fuktskador på grund av naturlig fuktpåverkan. Detta kan i sin tur leda till mikrobiella skador (angrepp av mikroorganismer) som kan leda till att mikrobiell lukt sprids till boendemiljön. Fuktkvoten uppmättes till 14 %.

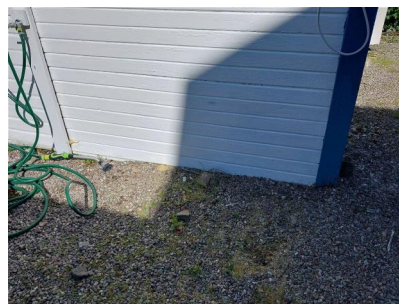
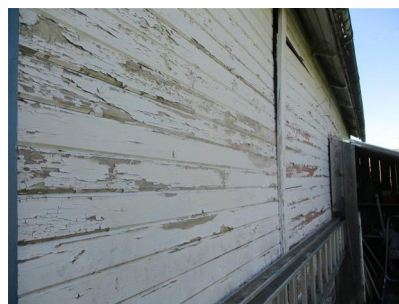
### Utvändigt / Garage utvändigt

Träpanel går delvis ner i marken. På den bakre långsidan har panelbrädor lossnat så att otätheter uppstått. Fasadpanelen är i övrigt i behov av underhåll.

För att konstatera orsaken till samt omfattningen av att panelbrädorna lossnat rekommenderar jag att en byggtreprenör kontaktas för kontroll.

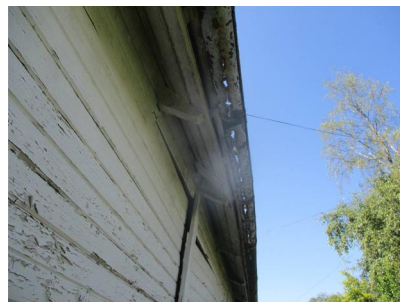
Hängrännor är rostiga och läcker.

Rostskadade hängrännor leder ofta till läckage, vilket i sin tur innebär risk för fuktskador på fasad, sockel och i bakomliggande konstruktioner.

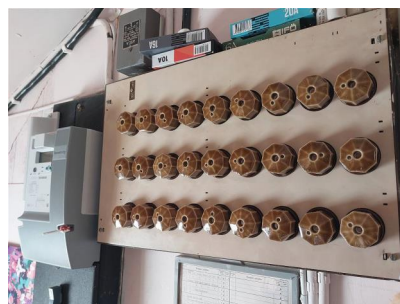
### Entréplan / Källatrapp

Jordfelsbrytare finns ej.

Det finns inget krav att hus byggda före år 2000 ska ha jordfelsbrytare. Jordfelsbrytaren minskar dock risken för personskador och brand orsakade av elanläggningen.

Kontakta en elektriker för kontroll och åtgärd.

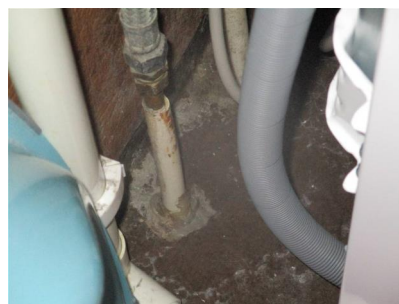
### Entréplan / Tvättstuga/Wc

Våtutrymmet har äldre yt-/tätskikt där det även finns rörgenomföringar i golvet.

Eftersom funktionen, som innebär att ytskiktet/tätskiktet ska vara vattentätt, kan vara nedsatt finns en ökad risk att vatten tränger igenom ytskiktet/tätskiktet med vattenskador i omkringliggande konstruktioner som följd.

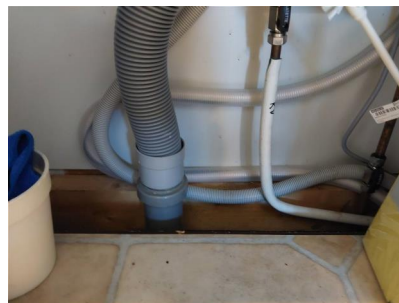
### Entréplan / Kök

Fuktskydd saknas i diskbänksskåp och under kyl/frys.

Utan fuktskydd är det svårt att upptäcka läckage från rörledningar. Vatten kan då tränga in i omkringliggande konstruktioner och orsaka fuktskador.

För att upptäcka eventuella läckage, installera ett fuktskydd.

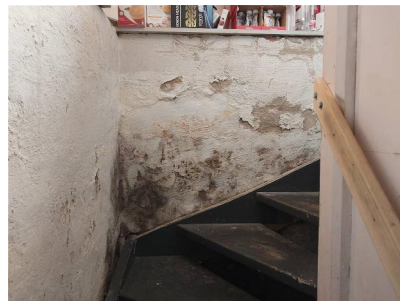
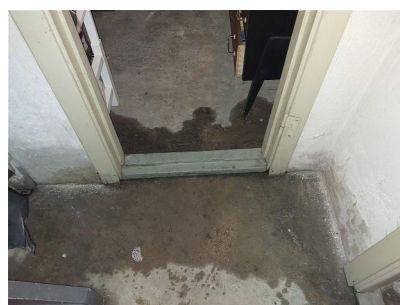
### Källarplan / Hall

Puts- och färgsläpp finns på källarväggar samt fukt på golvet. Se under upplysningar.

Puts- och färg som släppt från underlaget invändigt på källarytterväggarna är ett tecken på att källarens utvändiga fuktskydd inte längre fungerar tillfredsställande.

För att åtgärda detta måste källarens utvändiga fuktskydd förbättras. Läs Anticimex faktablad om källare för tips och råd.

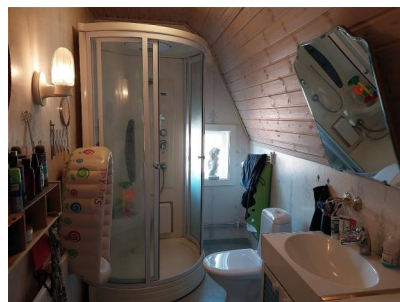
### Övre plan / Dusch/Toalett

Våtutrymmet har äldre yt-/tätskikt.

Eftersom funktionen, som innebär att ytskiktet/tätskiktet ska vara vattentätt, kan vara nedsatt finns en ökad risk att vatten tränger igenom ytskiktet/tätskiktet med vattenskador i omkringliggande konstruktioner som följd.
