# Besiktningsprotokoll

Anticimex Försäkringsbesiktning i samarbete med Fastighetsbyrån

| Fastighetsadress:<br>Kniva-Nygården 371 | |

| Besiktningsdatum:<br>2025-07-07 | Protokollnummer:<br>69087511 |

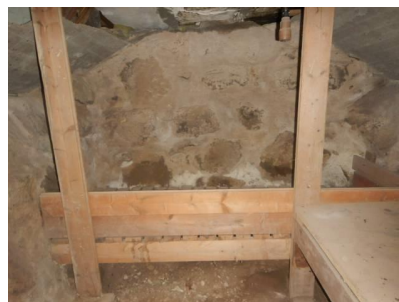
Organiskt material finns i utrymmet.

När man har organiskt material i en fuktig miljö finns en ökad risk för mikrobiell tillväxt (angrepp av mikroorganismer). Detta kan i sin tur leda till att mikrobiell lukt sprids till boendemiljön.

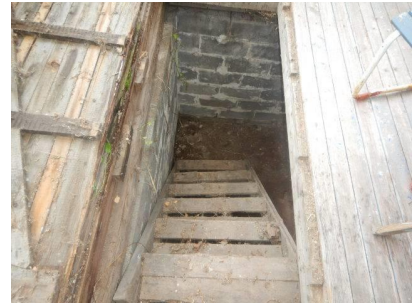
Trappa och lucka i behov av underhåll.

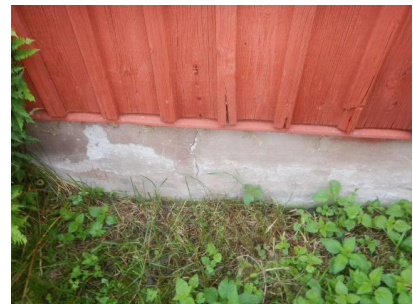
Sprickor finns i sockel.

Dessa bedöms inte ha lett till bakomliggande skador.

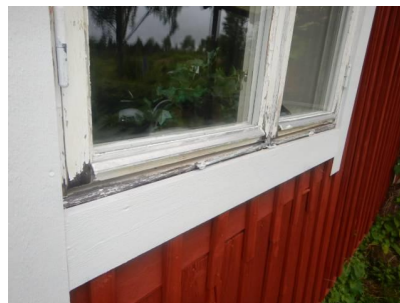
Fönsterbleck saknas på ett fönster.

Avsaknad av fönsterbleck medför en ökad risk för att vatten kan rinna in och orsaka fuktrelaterade skador i omkringliggande konstruktioner.

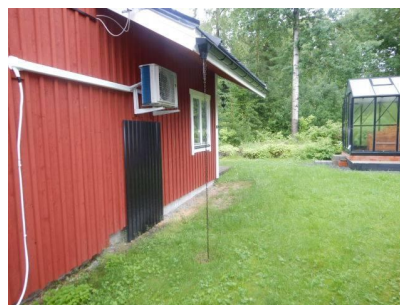
Stuprör avslutas nära husliv.

Stuprör som avslutas intill husliv (ovan mark) kan medföra en ökad fuktbelastning på grundmur/sockel/torpargrund med fuktrelaterade skador som följd.

Stuprör saknas på en hängränna, kedja är monterad.  
Rekommenderar att montera stuprör så vatten kan ledas bort.

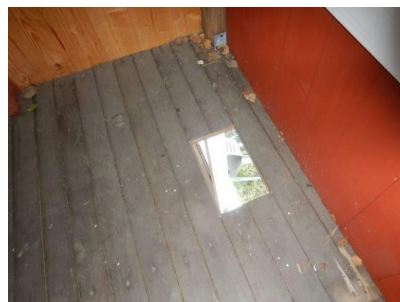
Hål finns i balkonggolvet.  
Den korta delen saknar bäring.  
Risk finns att man kan trampa igenom.

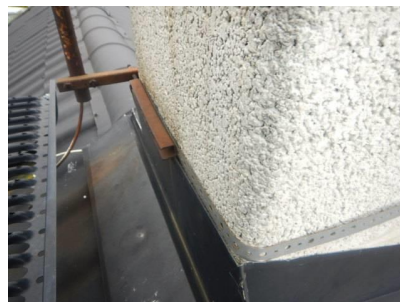
Plåt runt skorstenen är inte tät.

Detta kan leda till fuktskador i underliggande konstruktioner.

Kontakta en plåtslagare för kontroll och åtgärd.

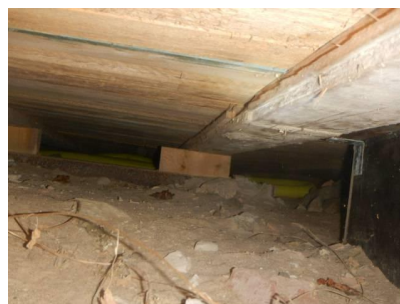
Torpargrunden är ej besiktningsbar på grund av låg höjd.

Torpargrunder med bjälklag av organiskt material har ofta fuktskador på grund av naturlig fuktpåverkan. Detta kan resultera i mikrobiella skador (angrepp av mikroorganismer) och, i värsta fall, rötskador. Mikrobiell lukt kan då spridas till boendemiljön.

Grunden har inte kunnat besiktigas helt eftersom den inte är krypbar.

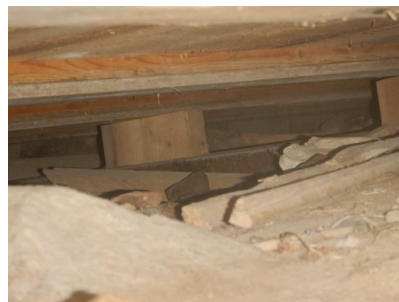
Vid kontroll av konstruktionen i kryppgrund där den är tillgänglig uppmättes fuktvärden under kritisk fuktnivå för mikrobiell tillväxt och normal lukt upplevdes.

Golvbjälklaget ovan den uteluftsventilerade kryppgrunden riskerar att drabbas av fuktskador på grund av naturlig fuktpåverkan. Detta kan i sin tur leda till mikrobiella skador (angrepp av mikroorganismer) som kan leda till att mikrobiell lukt sprids till boendemiljön. Fuktkvoten uppmättes till 16 %.

Organiskt material finns i utrymmet.

När man har organiskt material i en fuktig miljö finns en ökad risk för mikrobiell tillväxt (angrepp av mikroorganismer). Detta kan i sin tur leda till att mikrobiell lukt sprids till boendemiljön.

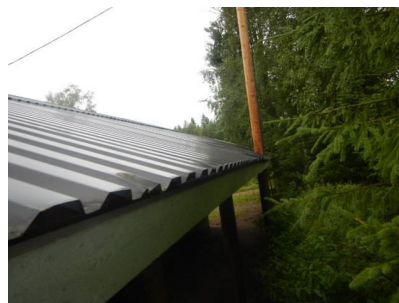
Hängränna saknas på skärmtak.

När hängrännor saknas utsätts fasad och grund för ökad fuktbelastning, vilket i sin tur kan leda till fuktskador i bakomliggande konstruktioner.

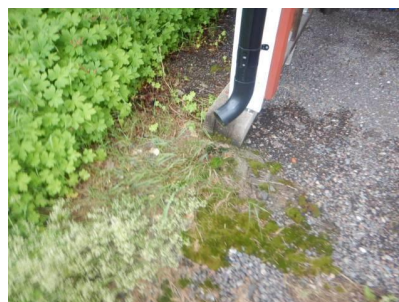
Stuprör avslutas nära plint.  
Led bort vatten från plint.

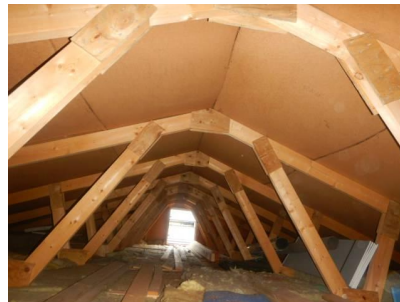
Mindre fuktfläckar noterades på underlagstak.

Detta är vanligt förekommande (normalt) med tanke på att underlagstaket består av träfiberskivor.

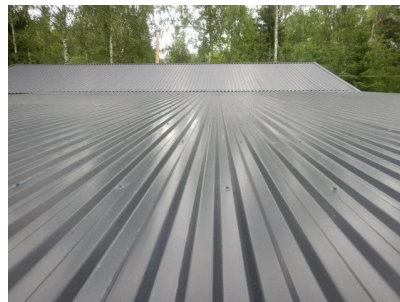
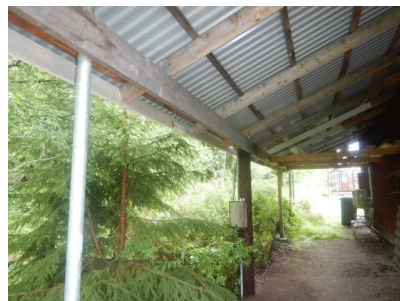
Tak över carport och skärmtak på baksida har brister i konstruktionen. Bärlina för taken har för lång räckvidd och är skarvade. Svacka noterades på carportstak. Risk för skador, främst vintertid då större tyngder förekommer. Nuvarande ägare har stöd Stolpar monterade under vintertid.

Plintar för carportstak är inte gjutna, plint har sjunkit.

Mindre skada noterades på skärmtak.

Rekommenderar att förbättra bärlinhet för taken.

Vid osäkerhet om byggnationer rekommenderas att kontakta fackman inom byggnation.

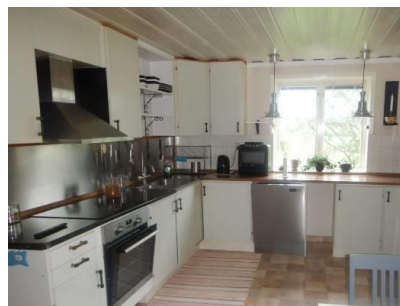
Fuktskydd saknas under kyl och frys.

Utan fuktskydd är det svårt att upptäcka läckage. Vatten kan då tränga in i omkringliggande konstruktioner och orsaka fuktskador.

Fuktindikering i utrymmet gav inga förhöjda fuktindikationer.

För att upptäcka eventuella läckage, installera ett fuktskydd.

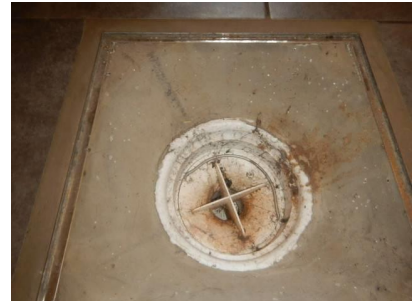
Extra evakueringsbrunn ungefär mitt på golvet.  
Ska inte användas som brunn då det saknas brunnsmanschett.  
Vatten bör fyllas på i vattenlås.

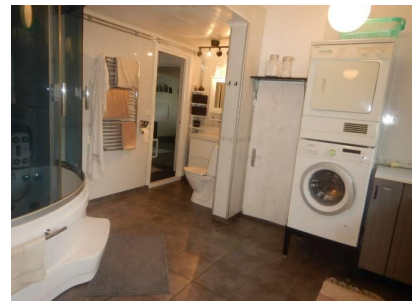
Golvlut runt brunnen under duschkabin, i övrigt plant och lite bakfall.

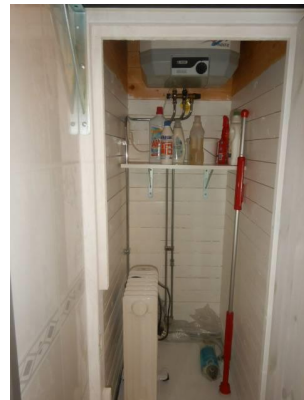
Varmvattenberedaren är olämpligt placerad.

När varmvattenberedaren finns i ett utrymme utan tätskikt och brunn ökar risken för fukterelaterade skador i omkringliggande konstruktioner vid ett läckage.
