# Besiktningsprotokoll

Anticimex Försäkringsbesiktning i samarbete med Fastighetsbyrån

| Fastighetsadress:<br>Bölarp 172 | |

| Besiktningsdatum:<br>2025-05-26 | Protokollnummer:<br>69004940 |

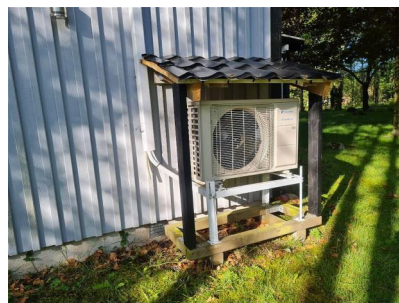
Kondensvatten från luftvärmepumpens utedel leds inte bort från grundmuren.

Detta kan medföra en ökad fuktbelastning på grundmuren samt bjälklaget innanför grundmuren med fukterelaterade skador som möjlig följd.

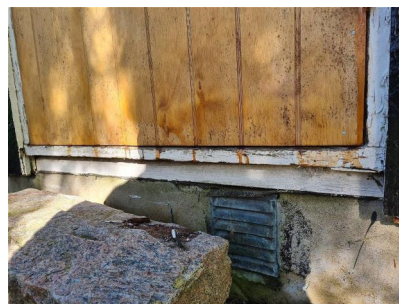
Tröskelbleck saknas under dörren till det utvändiga förrådet mot öster.

Då tröskelplåt saknas medför detta ökad risk för inträngning av vatten med fuktskador i intilliggande material som följd.

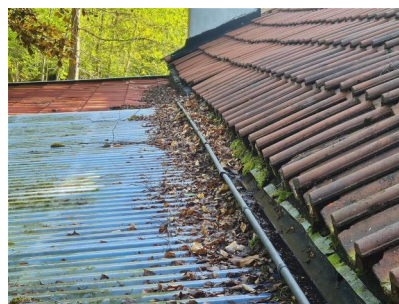
Hängrännan mot väster är skräpfyllda.

Eftersom hängrännan är full med skräp/löv finns en ökad risk för fuktskador.

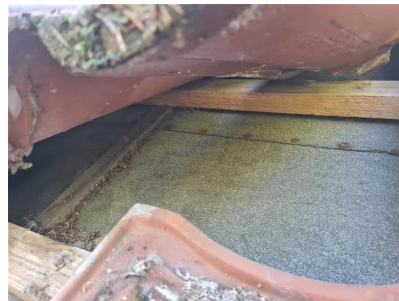
Underlagspappen bedöms vara från tiden då huset byggdes. Tegelpannornas ålder är okänd.

Takpannor, plåtdetaljer och underlagspapp har enligt vår bedömning en begränsad livslängd. Eftersom husets taktäckning är äldre har det ett minskat motstånd mot vatteninträngning. Detta i sin tur kan leda till fuktskador på träläkt och vidare ner i underliggande konstruktioner.

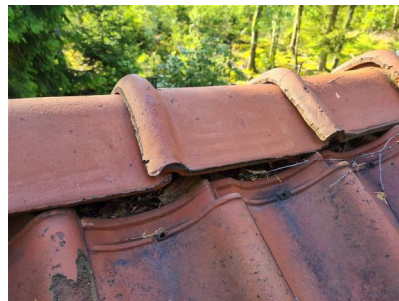
Bristfällig tätning mellan översta pannraden ochnockpannor.

Den bristfälliga tätningen medför ökad risk för inträngning av snö/vatten i underliggande takkonstruktion med fuktrelaterade skador som följd.

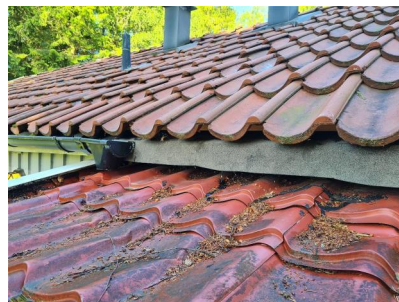
Vid takfoten mot öster är underlagspappen synlig. Takfotsplåt/hängränna saknas ovanför det utvändiga förrådet.

Bristen medför ökad risk att underlagspappen tas skada med fuktrelaterade skador som möjlig följd.

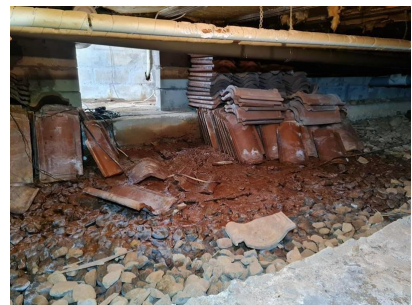
Materialet i marken består av makadam. Marken är fuktig, framför allt intill öppningen i grundmuren, och det finns ingen plastfolie överst på markytan.

Bjälklagets undersida består av brädor samt mineralullsisolering.

Undersidan av bärlinan samt brädorna på bjälklagets undersida är rötskadade.

Fuktkvoten mättes stickprovsvis i bjälklagets undersida samt i bärlinan till >28%.

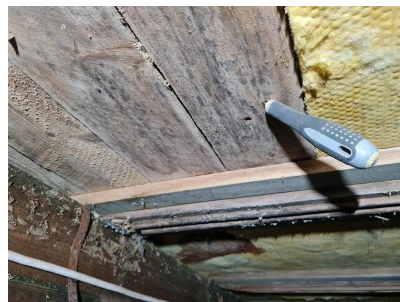
Undersidan av bärlinan samt brädorna på bjälklagets undersida är rötskadade.

Fuktkvoten mättes stickprovsvis i bjälklagets undersida samt i bärlinan till >28%.

Det finns risk för mikrobiell tillväxt om den relativa fuktigheten (RF) i luften är över 75%, vilket i gran- och furuvirke motsvarar en fuktkvot (FK) på ca 17%. Vid en långvarig fuktkvot på >28% finns risk för rötskador.

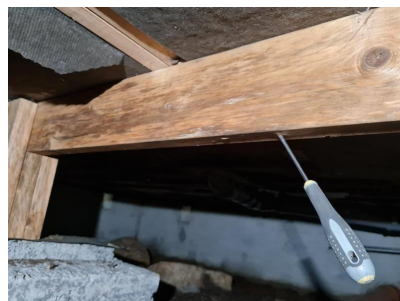
Materialet i marken består av makadam. Marken är fuktig, framför allt intill öppningen i grundmuren, och det finns ingen plastfolie överst på markytan.

Undersidan av bärlinan är rötskadad.

Fuktkvoten mättes stickprovsvis i bjälklagets undersida samt i bärlinan till >28%.

Det finns risk för mikrobiell tillväxt om den relativa fuktigheten (RF) i luften är över 75%, vilket i gran- och furuvirke motsvarar en fuktkvot (FK) på ca 17%. Vid en långvarig fuktkvot på >28% finns risk för rötskador.

För att ta reda på orsaken till och omfattningen av skadorna i hela husets krypgrundsbjälklag, rekommenderas att en fördjupad undersökning görs.

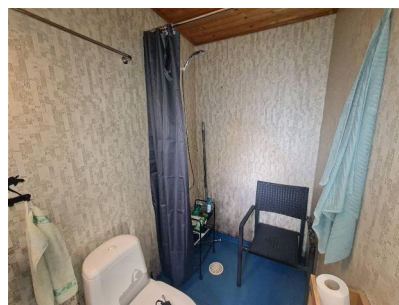
Våtutrymmet har ett äldre tätskikt av en våtrumsmatta på golvet och en våttapet på väggarna. Hål efter tidigare infästningar finns i väggen vid duschplatsen. Vid duschplatsen finns även en skarv i våttapeten som börjar glipa.

Äldre tätskikt har sämre förmåga att vara vattentäta. Därför finns en ökad risk att vatten tränger igenom tätskiktet med vattenskador i omkringliggande konstruktioner som följd.

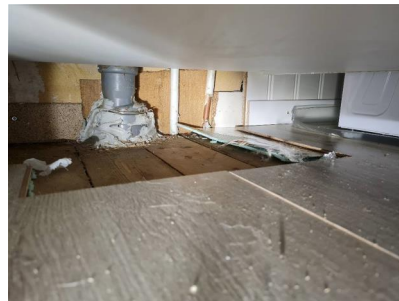
Golvet i utrymmet är inte fuksäkrat mot väggar och tröskel och utrymmet har ingen golvbrunn.

Avsaknaden tätskikt på golvet ökar risken för att vatten kan tränga in i angränsande konstruktioner och rum vilket i sin tur kan leda till fuktrelaterade skador.

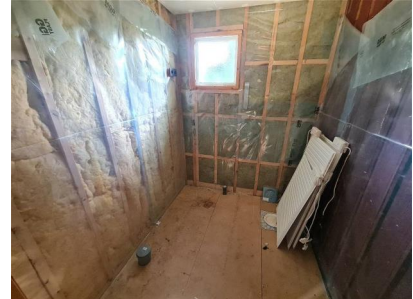
Utrymmet är inte färdigställt.
