# Besiktningsprotokoll

Anticimex Försäkringsbesiktning i samarbete med Fastighetsbyrån

| Fastighetsbeteckning:<br>Gullerstorp 1:34 | |

| Besiktningsdatum:<br>2025-07-07 | Protokollnummer:<br>69089432 |

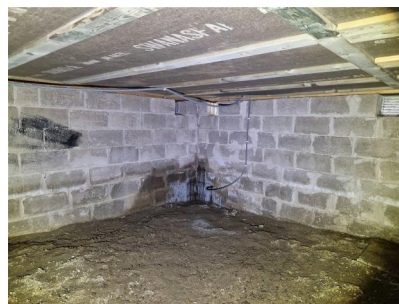
Vid kontroll av konstruktionen i krypgrund uppmättes fuktvärden under kritisk fuktnivå för mikrobiell tillväxt.

Fuktgenomslag finns på grundmur, främst i ytterhörn.  
Träskyddsbehandlat virke finns i bjälklaget.  
Plastfolie finns inte på markytan.

Golvbjälklaget ovan den uteluftsventilerade krypgrunden riskerar att drabbas av fuktskador på grund av naturlig fuktpåverkan. Detta kan i sin tur leda till mikrobiella skador (angrepp av mikroorganismer) som kan leda till att mikrobiell lukt sprids till boendemiljön.

Vissa typer av träskyddsbehandlat virke riskerar om det utsätts för fukt avge en kemisk lukt, lukten kan även spridas till boendemiljön.

Fuktkvoten i undersida bjälklag uppmättes till 17%.  
Gränsen för mikrobiell tillväxt föreligger vid 17%

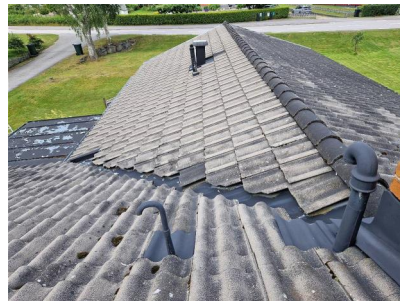
Befintligt tak är enligt uppgift från 1986. Teknisk livslängd på liknande tak är ca 40 år.

Några takpannor är lösa vid vinkelrännor på taket.  
Färgsläpp finns på plåtdetaljer samt plåttak ovan entré.

Takpannorna vid vinkelrännan är inte ordentligt fastsatta i läkten. Detta medför att takpannorna kan ändra läge, vilket i sin tur kan leda till att regnvatten kan rinna in i takkonstruktionen.

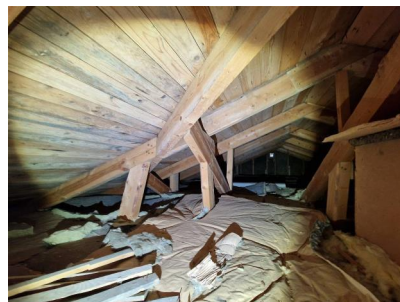
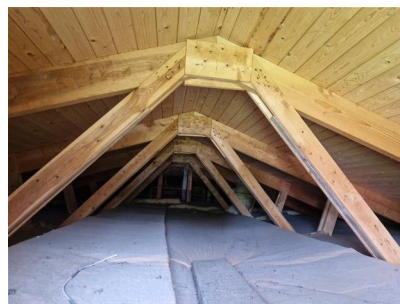
Vind har besiktigats från vindsluckor då landgångar saknas.

Mindre mängd mikrobiell påväxt finns på underlagstaket på ursprungliga huset.

Detta kan vara ett tecken på att vinden tillförs fukt inifrån bostaden.  
Observera att besiktning av bostadens ventilationssystem inte har ingått i uppdraget.

Jag rekommenderar fortsättningsvis översikt och åtgärd vid behov.  
För att komma tillrätta med detta kan fukttillförseln inifrån bostaden behöva minskas. Det kan göras genom att ventilationen i bostaden förbättras samt att eventuella otätheter i vindsbjälklaget (tak-/väggvinklar, taklucka med mera) tätas. Läs Anticimex faktablad om ouppvärmda vindsutrymmen för tips och råd.

För att kunna inspektera hela vinden krävs komplett landgång.

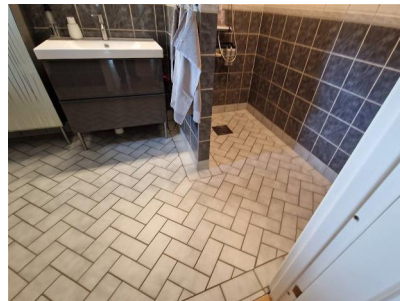
Utrymmet har delrenoverats 1996.

Våutrymmet har äldre yt-/tätskikt.  
Klinker har applicerats på tidigare golvmatta.

Eftersom funktionen, som innebär att ytskiktet/tätskiktet ska vara vattentätt, kan vara nedsatt finns en ökad risk att vatten tränger igenom ytskiktet/tätskiktet med vattenskador i omkringliggande konstruktioner som följd.

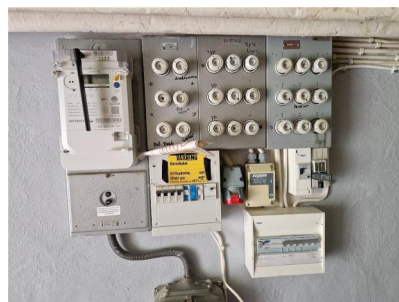
Jordfelsbrytare finns installerad vid el-centralen.
