**Fastighetsuppgifter**

Balkongen 5

Tunnbrödsvägen 42

| Uppdragsnummer | AB5495 |

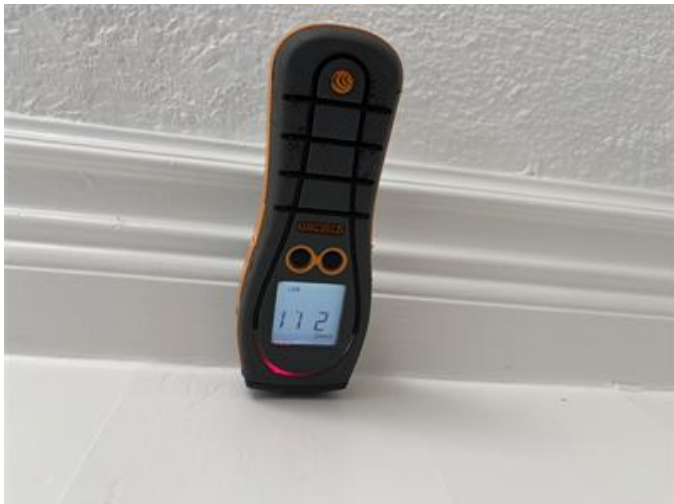
| Besiktningsresultat | | | | | |
|---|---|---|---|---|---|
| Allrum | | | X | | Trägolvet förekommer i utrymmet vilket bedöms olämpligt ur fuktsynpunkt. Fuktmätning utfördes stickprovsmässigt och förhöjd fuktkvot uppmättes lokalt långt med gavelvägg. Vidare utredning krävs för att bedöma åtgärdsbehov. |

Bilden visar förhöjd fuktkvot i trägolv i allrummet.

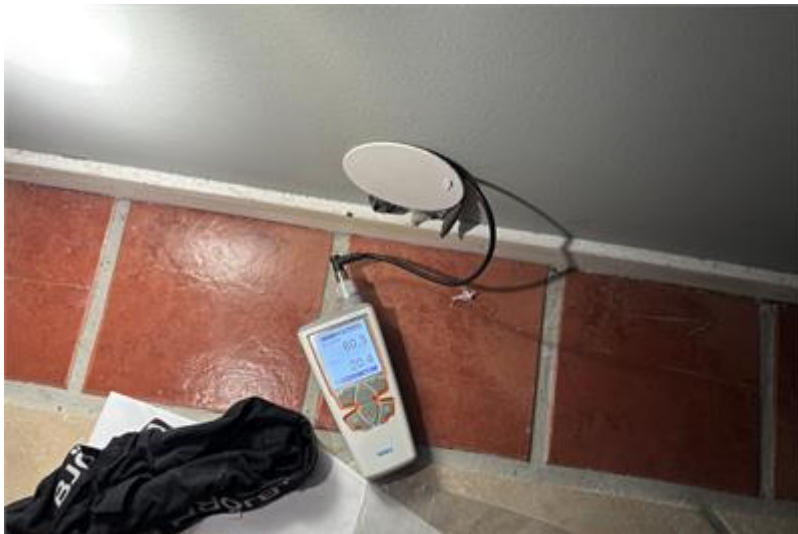
| Byggnadsdel | Källare |
| Konstruktionsdel | Utreglade väggar |
| Konstruktionsuppbyggnad | Betong, cellplast, plåtregrar, gips |

Den relativa luftfuktigheten i väggen uppmättes till ca. 60% RF vilket understiger gränsvärdet.

Det kritiska gränsvärdet för mikrobiell tillväxt brukar anges till ca 70-75% relativ fuktighet (RF).

Inga indikationer på åtgärdsbehov.
