**Fastighetsuppgifter**

Fastighetsbeteckning  
Kastellegården 1:357  
Adress  
Enekullsvägen 46  
44250 Ytterby

**Besiktningsuppgifter**

| Besiktningsdatum | 2025-07-04 |

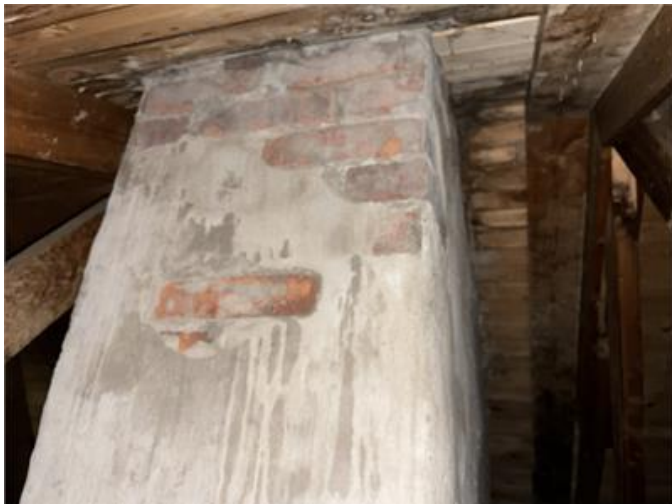
| Besiktningsresultat | | | | | |
|---|---|---|---|---|---|
| Nockvind | | X | | | Ventilationskanaler på vind är i asbest. Se kommentar/riskanalys. Mindre putssläpp finns upptill på murstock. |

Nockvind: Mindre putssläpp finns upptill på murstock.

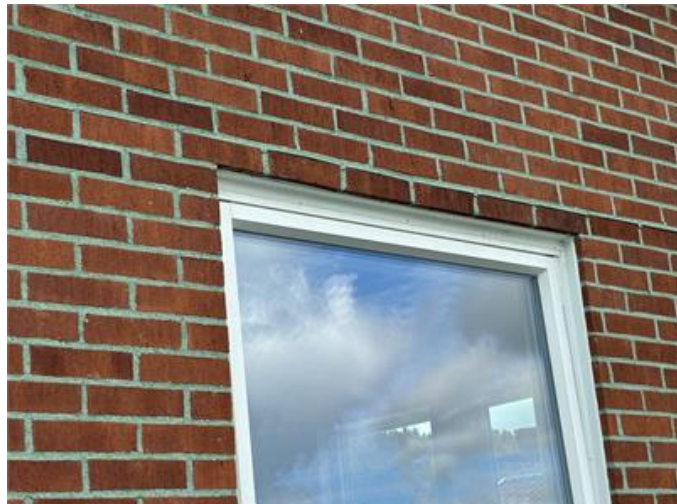
| Besiktningsresultat | | | | | |
|---|---|---|---|---|---|
| Fasad Tegel | | X | | | Sprickor i fog finns över fönster på gavel nordväst, rekommenderar att bevaka över tid och åtgärda om förändring noteras. |

Fasad tegel: Sprickor i fog finns över fönster på gavel nordväst.
