# Besiktningsprotokoll

Anticimex Försäkringsbesiktning i samarbete med Fastighetsbyrån

| Fastighetsadress:<br>Illervägen 13g | |

| Besiktningsdatum:<br>2025-07-07 | Protokollnummer:<br>69111828 |

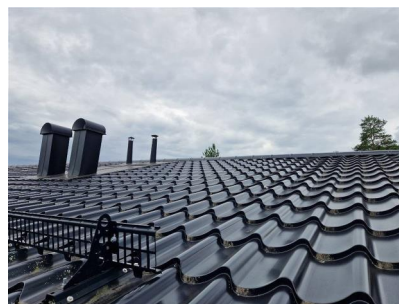
Tak besiktigat från takfot och mark, inget att notera.

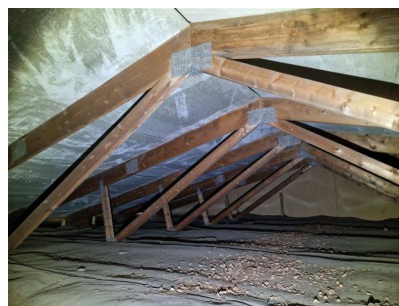
Vid kontroll av vinden uppmättes fuktvärden under kritisk fuktnivå för mikrobiell tillväxt.

Fuktkvoten i underlagstak/takbjälkar uppmättes till 8%.  
Gränsen för mikrobiell tillväxt föreligger vid 17%.

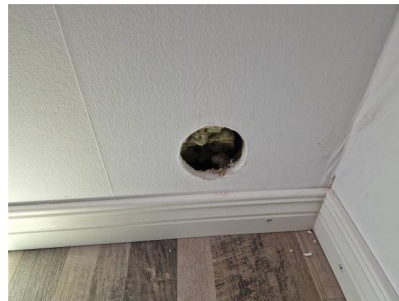
Vid kontroll av konstruktion uppmättes fuktvärden under kritisk nivå för mikrobiell tillväxt.

Grundläggningen består av en betongplatta på mark utan underliggande isolering och med flytande golv.

Fuktkvoten uppmättes till 10% via provhål i vägg i vardagsrum.

Gränsen för mikrobiell tillväxt föreligger vid 17%.

Flytande golvkonstruktion och eventuella väggsyllar riskerar att drabbas av fuktskador på grund av naturlig fuktpåverkan om fuktskyddet är bristfälligt utfört alternativt saknas. Fuktvandring kan ske från marken genom betongen till organiskt material genom så kallad kapillärsugning och diffusion, vilket kan leda till skador med lukt av mikrobiell karaktär. Om väggsyllarna är tryckimpregnerade kan även en kemisk lukt förekomma.

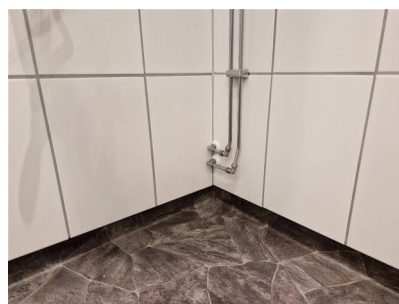
Rör genomföring finns i väggvinkel i duschzon.

Rör genomföringar i väggen medför en ökad risk för att vatten tränger in i omkringliggande konstruktioner och orsakar fuktskador.

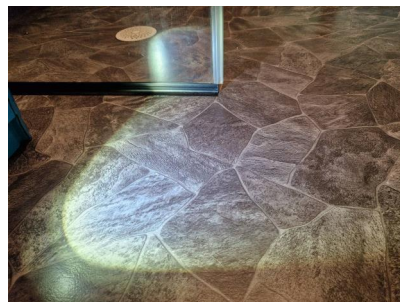
Mindre formförändring syns på golvmattan.

Jag rekommenderar fortsättningsvis översikt och åtgärd vid behov.
