**Fastighetsuppgifter**

Holen 9:4

## Bilaga 1 för kontroll av valda konstruktioner

## **Bilaga till besiktningsprotokoll med förklaringar till bedömningssätt vid överlåtelsebesiktning**

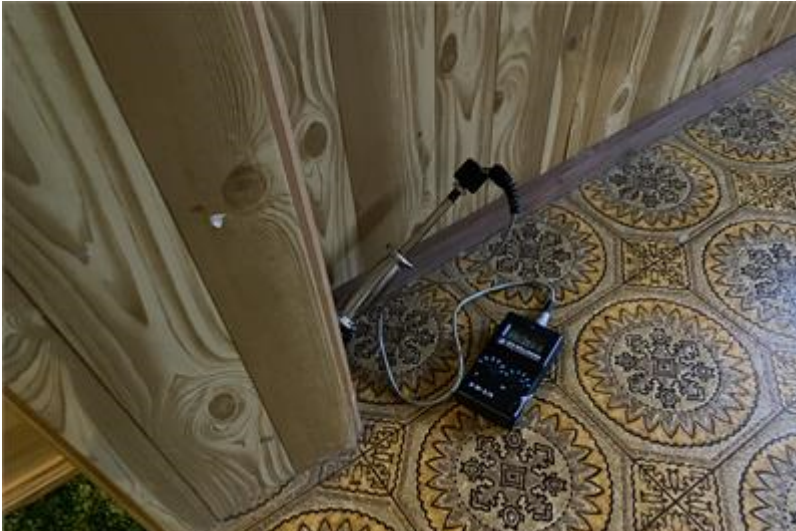
Källarens ytterväggar har fuktgenomslag i golvvinkel, vilket innebär att organiskt material eller täta ytskikt bör undvikas på golv- och ytterväggar.

Huset har både uppreglade golv och utreglade väggar, vilka båda betecknas som riskkonstruktioner med avseende på fukt- och mikrobiella skador. Se även protokollets näst sista sida. Pos. 7 och 9. och följande konstruktionskontroll.

Vid besöket noterades fuktgenomslag i golvvinkel på flera platser i källaren. Vid stickprovskontroll med fuktmätare erhöles värden strax ovan kritiskt gränsvärde på någon plats.

Med tanke på iakttagelser och erhållna fuktvärden får man utgå från att skador i det uppbyggda golvet eller utreglade väggarna kan förekomma.
