# Besiktningsprotokoll

Anticimex Försäkringsbesiktning i samarbete med Fastighetsbyrån

| Fastighetsadress:<br>Fornminnesvägen 14 | |

| Besiktningsdatum:<br>2025-07-04 | Protokollnummer:<br>69111445 |

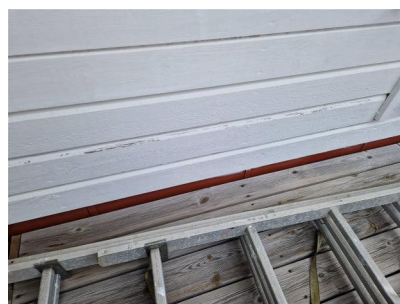
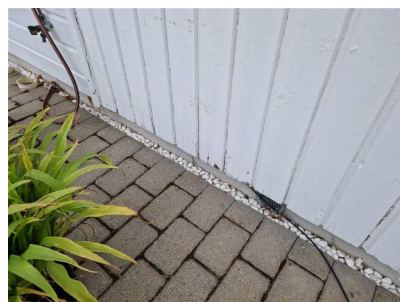
#### Utvändigt / Fasad

Fasadpanelen i behov av underhåll.

Underhåll och målning rekommenderas för att undvika skador.

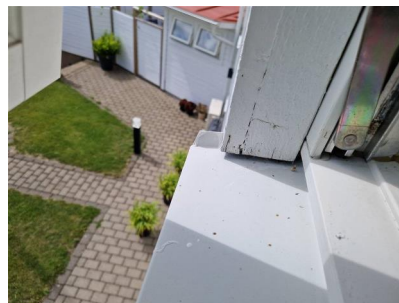
### Utvändigt / Fönster

Mindre rötskador i foder och salning.

Byte av rötskadat material rekommenderas för att undvika mer omfattande skador.

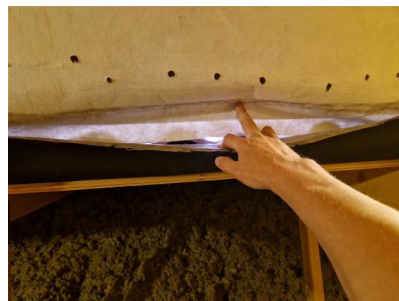
### Utvändigt / Tak

- Det är inte tätt mellan vindduk och underlagsduken vilket är synligt via vinden.
- Mindre mosspåväxt finns på takpannor.
- Vindskivor behöver tvättas och eventuellt målas.
- Vindskivor är inte avsågade, endast för upplysning.

Det rekommenderas att tätning sker mellan vindduk och underlagsduken via fackman, detta för att undvika läckage och underliggande skador.

Underhåll av vindskivor och takpannor rekommenderas för att undvika skador i takpannor och vindskivor.

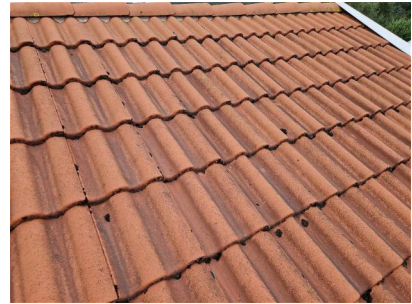
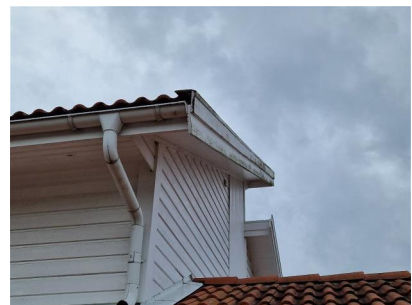
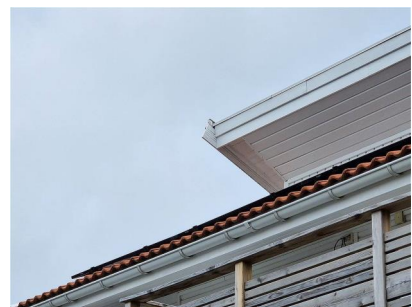
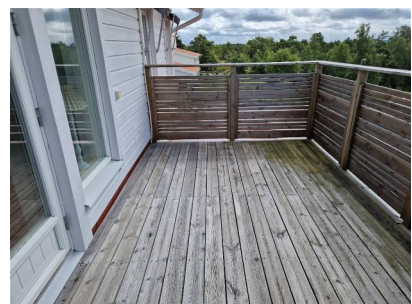
### Utvändigt / Pulpettak vid balkong

- Detta tak är inte besiktat då trädäck täcker takytan.
- Den bandade plåten är bristfälligt uppdragen bakom fasadpanelen.

I första läget rekommenderas att en plåtslagare kontaktas för att åtgärda plåttakets anslutning mot fasad, se vidare i protokollet.

Risk finns att vatten tränger in vid ogynnsam väderlek, kontakta en plåtslagare för omfattning och lämpliga åtgärder gällande anslutning mellan tak och fasad.

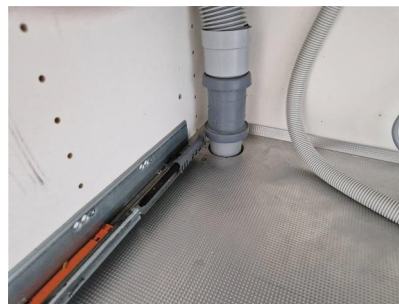
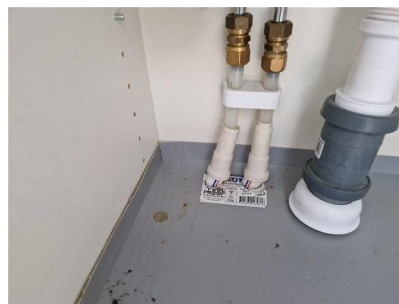
### Entréplan / Kök

- Fuktskydd finns i diskbänkskåp, dock finns otätheter runt rör.
- Golvet är något ojämnt, endast för upplysning.

Det rekommenderas att de otätheter som finns runt rören tätas för att lättare kunna upptäcka ett läckage och undvika skador.

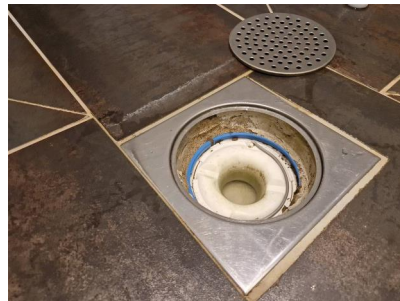
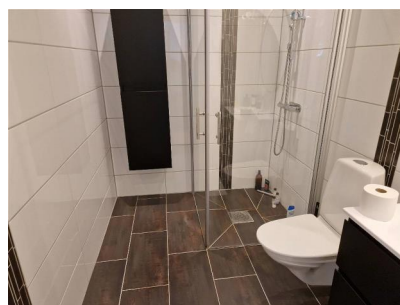
### Entréplan / Dusch/Toalett

- Klämringen är inte placerad hela vägen ner i brunnen.
- Stort avstånd mellan golvbrunn och golvytan då förhöjningsring saknas.

Brister enligt ovan medför en ökad risk för läckage och fuktrelaterade skador.

Lokalt hålrums ljud på klinker.

Då inga trasiga fogar förekommer bedöms detta som en mindre brist.

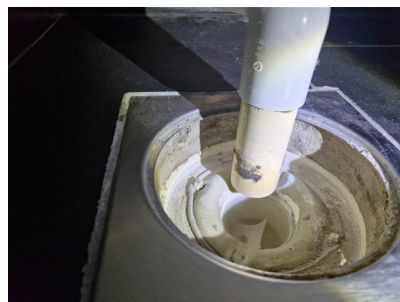
### Entréplan / Tvättstuga

Ej anslutet tätskikt i golvbrunnen.

Avsaknad av tätskikt medför en ökad risk att vatten orsakar läckage och skador. Det är därav extra viktigt att rengöra brunnen kontinuerligt så att vattennivån inte stiger.

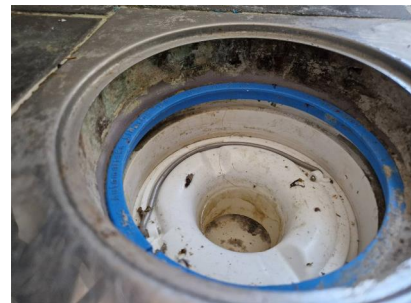
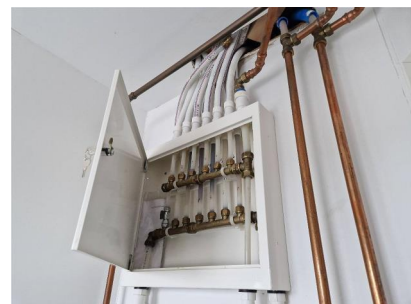
### Entréplan / Teknikrum

- Fördelningscentral för tappvatten saknar skvallerrör.
- Klämringen är inte placerad hela vägen ner i brunnen.

En fördelningscentral skall vara försedd med ett skvallerrör, detta för att undvika omkringliggande skador vid ett eventuellt läckage.

Då denna brunn endast är en evakueringsbrunn bedöms sannolikheten att läckage uppkommer vara låg.

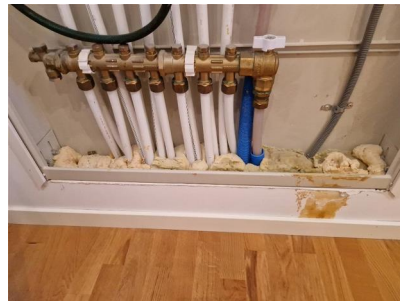
### Övre plan / Klädkammare

Fördelningscentral för golvvärme är tätad med fogskum.

Vid ett eventuellt läckage finns risk att vatten orsakar fuktskador.  
En fördelningscentral skall vara tät med ett svallerrör.
