**Fastighetsuppgifter**

Dalby 2:67

Branders väg 69

| Uppdragsnummer | A33546 |

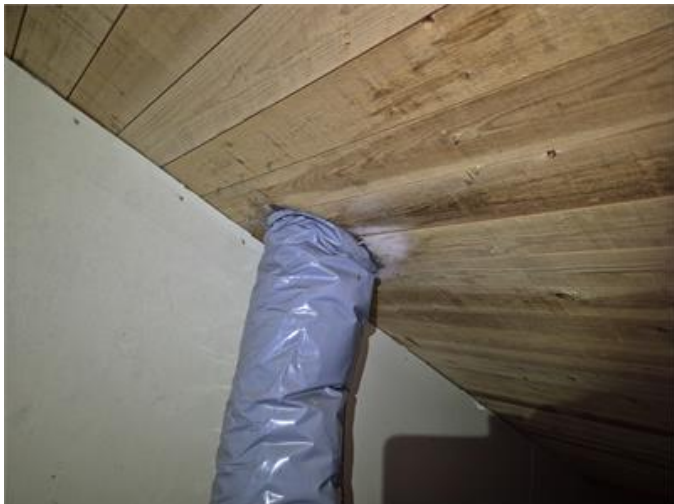
| Besiktningsresultat | | | | | |
|---|---|---|---|---|---|
| Vind | | X | | | Missfärgning noterades runt takgenomföring, se bild.<br>Vinden besiktades från landgång. |

Bild från vinden.
