**Fastighetsuppgifter**

Järpen 7

Kyrkogatan 27

**Besiktningsuppgifter**

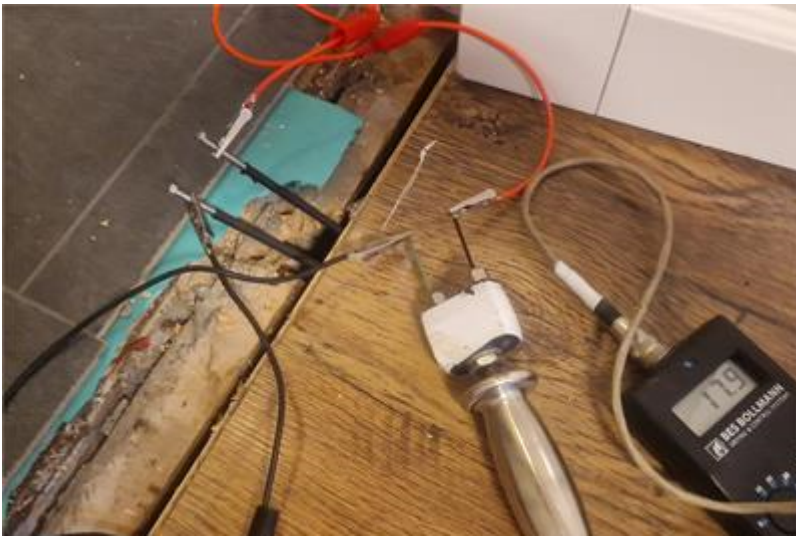
Stickprovsmässiga fuktmätningar är utförda. Under tröskel till sovrum (golv) samt i bastupanelens bakomliggande spikläkt (vägg). Fuktkvoten uppmättes till ca 18% i golvregel och 17% i spikläkt. Risk för mikrobiell tillväxt föreligger vid en fuktkvot på 17%

Notera att stickprovsmässig undersökning är utförd. Det rekommenderas att denna besiktning kompletteras med en fördjupad undersökning för att utreda orsaken till samt omfattningen av uppmätt fuktkvot. Gäller hela källarplan
