# Besiktningsprotokoll

Anticimex Försäkringsbesiktning i samarbete med Fastighetsbyrån

| Fastighetsadress:<br>Lextorpsvägen 369 | |

| Besiktningsdatum:<br>2025-07-07 | Protokollnummer:<br>69094418 |

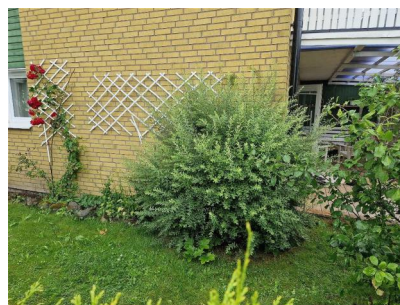
Växter intill huset.

Växter nära huset är olämpligt då man kan förvänta sig en ökad fuktbelastning med risk för fuktrelaterade skador.

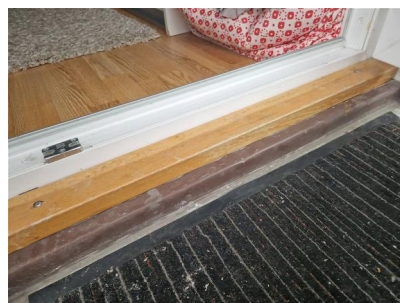
Bristfälligt tröskelbleck vid balkongdörr.

Denna dörr är skyddad med ett skärmtak och bedöms inte vara väderutsatt.

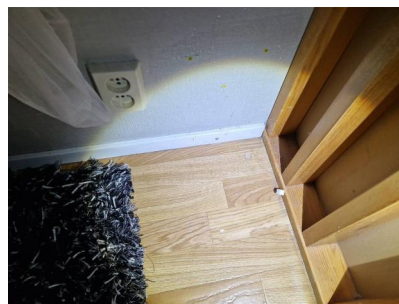
Ovan betongplattan ligger en flytande golvkonstruktion, via provhål upplevdes normal lukt. Ingen fuktmätning är utförd då väggar är av betong.

En flytande golvkonstruktion kan drabbas av fuktrelaterade brister på grund av markfukt i ångform. Om byggspill ligger på plattan kan en mikrobiell lukt uppkomma, även golvspånskivan kan ta skada om täta ytskikt används.

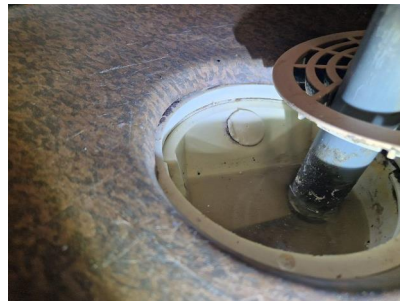
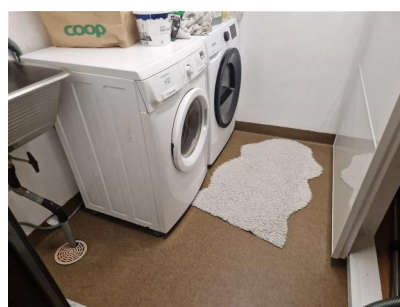
- Utrymmet är till åren med äldre tätskikt.
- Golvbrunnen är av äldre standard och är placerad för nära vägg.
- Klämringen är lös och golvmattan är för kort vid anslutning i brunnen.

Ovannämnda brister medför en risk för läckage och fuktskador. En renovering av utrymmet rekommenderas.

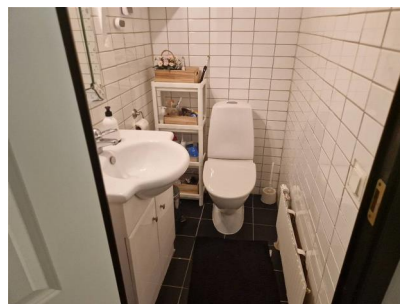
Inget att notera.

Fuktindikering utfördes i utrymmet utan anmärkning.

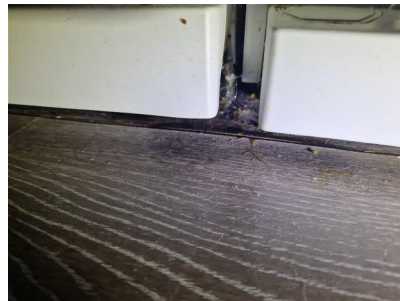
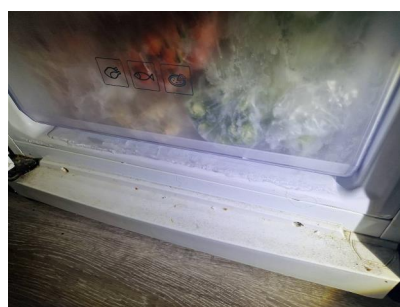
- Läckage vid kyl/frys, golvytan har svällt. Förhöjd fuktindikation på golvytan intill kyl/frys.
- Fuktskydd saknas i diskbänkskåp.

Det rekommenderas att golvet under kyl och frys kontrolleras. Det är även viktigt att kontinuerligt avfrosta frysen samt säkerställa att dräneringshål inte är täta.

Fuktskydd rekommenderas enligt ovan för att lättare kunna upptäcka ett läckage och undvika skador.

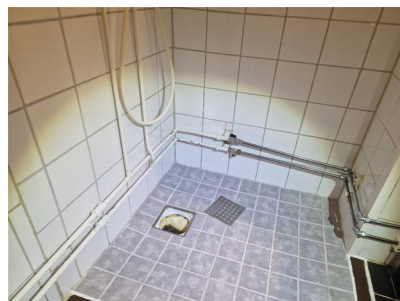
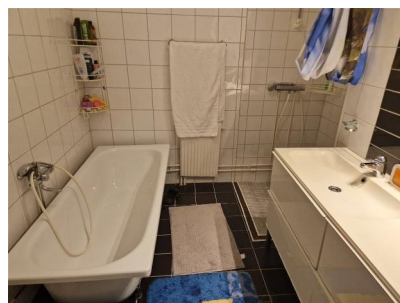
- Äldre golvbrunnar, brunnen vid duschzon är placerad för nära vägg.
- Rör genomföring mot vägg i duschzon.
- Rör genomföring genom golvytan i form av radiatorrör.

Ovannämnda brister medför en ökad risk för läckage och fuktskador. Dessa brister åtgärdas vid en renovering av utrymmet.
