# Besiktningsprotokoll

Anticimex Försäkringsbesiktning i samarbete med Fastighetsbyrån

| Fastighetsadress:<br>Tennvägen 33 | |

| Besiktningsdatum:<br>2025-07-08 | Protokollnummer:<br>69088119 |

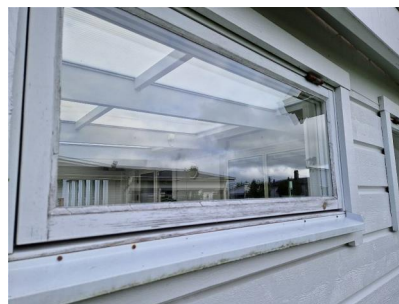
Fönster är i behov av målning/underhåll.

För att öka livslängden på fönster rekommenderas målning och underhåll.

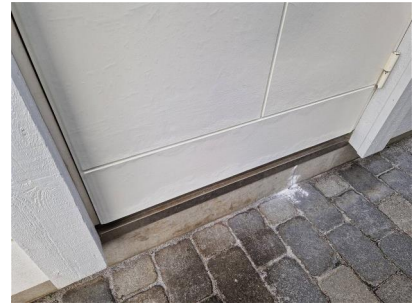
Mindre fuktskador finns i groventré dörrens ytskikt .

Dessa bedöms inte ha lett till bakomliggande skador.

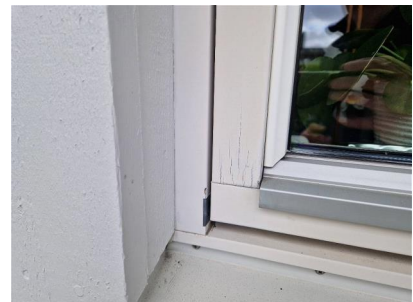
Torrspäckor finns på enstaka fönster.

För att förlänga livslängden rekommenderas målning/underhåll.

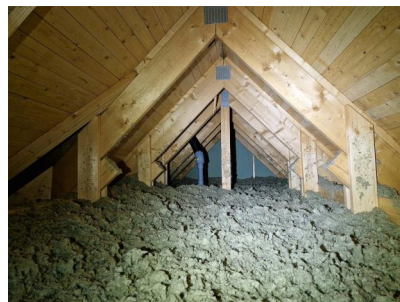
Vindsutrymme är enbart kontrollerat ifrån lucka då landgångar saknas.

Vi rekommenderar att vind kompletteras med landgångar för att underlätta framtida inspektioner.

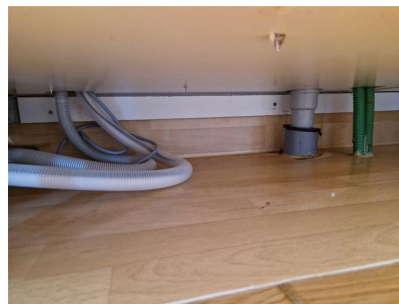
Heltäckande fuktskydd saknas i diskbänksskåp, dock finns en plastmatta med uppvik mot väggar placerad under köksstommar, varpå risk för följdskada bedöms vara avsevärt mindre.

Vidare noteras att anslutning till diskmaskin ej är fast förankrad. Det rekommenderas att förankra anslutning på lämpligt vis.

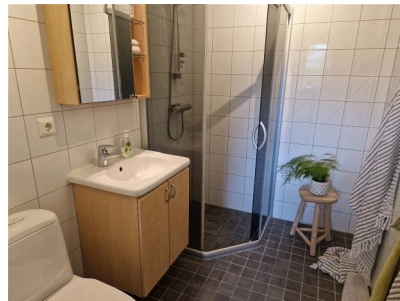
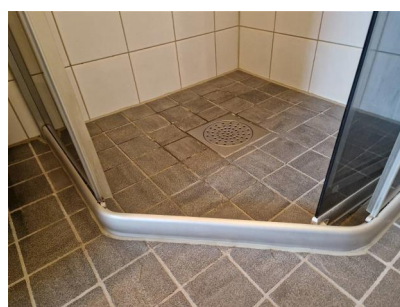
Våutrymmet har äldre yt-/tätskikt där tät sarg finns mellan golvbrunn och övriga utrymmet.

Eftersom funktionen, som innebär att ytskiktet/tätskiktet ska vara vattentätt, kan vara nedsatt finns en ökad risk att vatten tränger igenom ytskiktet/tätskiktet med vattenskador i omkringliggande konstruktioner som följd.

Att en förhöjd klack/sarg finns mellan golvbrunn och övriga utrymmet medför vid ett eventuellt läckage från WC-stol eller tvättställ att vatten kan tränga in i omkringliggande konstruktioner eller utrymmen innan det når golvbrunnen.

Normala fuktvärden indikerades mot klinker/kakel.

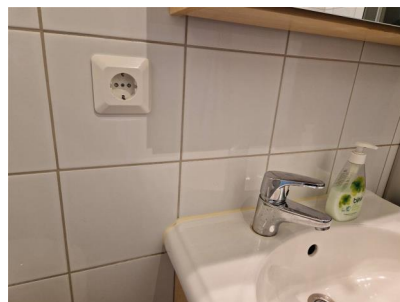
Dock noteras att eluttag är placerat nära tvättställ, det rekommenderas att uttag skyddas från vattenstänk.

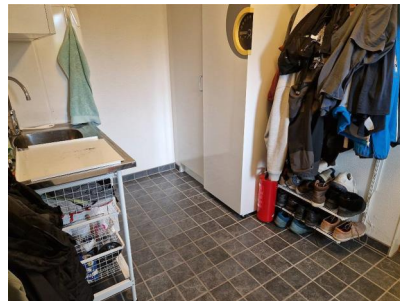
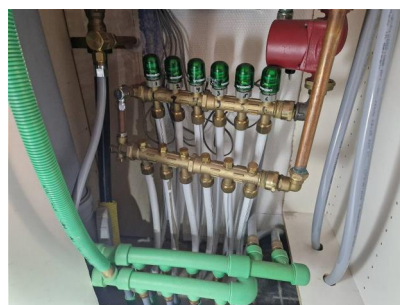
Utrymmet har äldre yt-/tätskikt. Vidare noteras att golvvärmefördelare saknar vattentät botten där otätheter noteras i golv/väggvinkel.

Eftersom funktionen, som innebär att ytskiktet/tätskiktet ska vara vattentätt, kan vara nedsatt finns en ökad risk att vatten tränger igenom ytskiktet/tätskiktet med vattenskador i omkringliggande konstruktioner som följd.

En fördelare bör ha en vattentät botten och vara försedd med skvallerrör. När det saknas ökar risken för att ett läckage inte upptäcks i tid. Det kan leda till fuktskador i omkringliggande konstruktioner.

Förslagsvis kan ett vattenlarm installeras för att underlätta upptäckten av eventuella läckage.

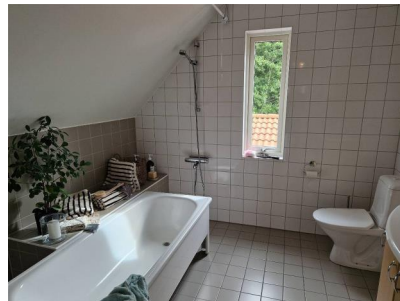
Våtutrymmet har äldre yt-/tätskikt där brister noteras gällande att fönster är placerat nära plats för bad/dusch samt att badkarsblandare är något lös.

Eftersom funktionen, som innebär att ytskiktet/tätskiktet ska vara vattentätt, kan vara nedsatt med noterade brister finns en ökad risk att vatten tränger igenom ytskiktet/tätskiktet med vattenskador i omkringliggande konstruktioner som följd.

Fönstrets placering i våtutrymmet utgör en risk för fuktskador i fönster- och väggkonstruktionen. För att minska risken för fuktskador på fönster och väggkonstruktion rekommenderas att man skyddar fönstret mot vattenbegjutning.

Normala fuktvärden indikerades mot klinker/kakel.

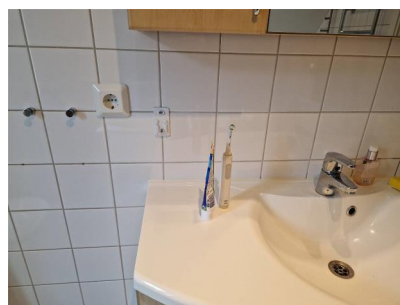
Dock noteras att eluttag är placerat nära tvättställ, det rekommenderas att uttag skyddas från vattenstänk.

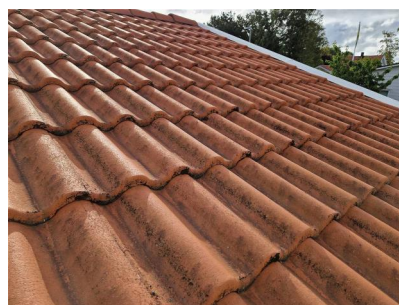
En begynnande mosspåväxt finns på takpannor.

För att öka livslängden på taket rekommenderas att mossan tas bort från takpannorna.
