**Fastighetsuppgifter**

Rörsås 2:27

Rörsås Sörgården 7

| Uppdragsnummer | R8521 |

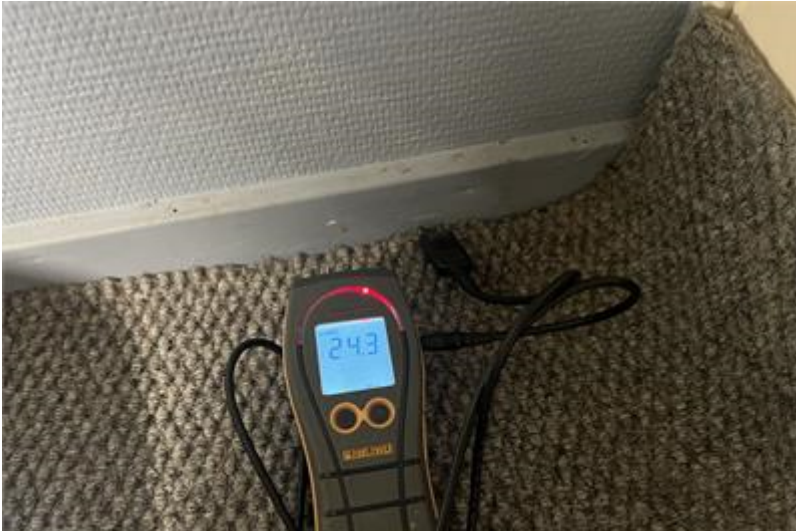
| Byggnadsdel | Källarytterväggar i hobbyrum. |
| Konstruktionsdel | Utreglade väggar |
| Konstruktionsuppbyggnad | Utreglad träkonstruktion |

Fuktkvoten i väggkonstruktionen uppmättes till över 20 %. Det kritiska gränsvärdet för mikrobiell tillväxt brukar anges till ca 15-17% fuktkvot (FK).

Resultatet av mätningen visar att åtgärdsbehov föreligger. För att exakt fastställa vilka åtgärder som bör vidtagas krävs en mer omfattande undersökning. Notera att stickprovsmässig undersökning är utförd samt att mätvärden normalt sett kan variera över årstiderna. För att säkert fastställa konstruktionens kondition och fuktstatus måste en mer omfattande undersökning utföras.
