# Besiktningsprotokoll

Anticimex Försäkringsbesiktning i samarbete med Fastighetsbyrån

| Fastighetsadress:<br>Oleby 460 | |

| Besiktningsdatum:<br>2025-07-08 | Protokollnummer:<br>69071398 |

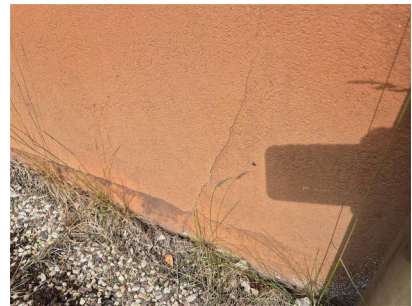
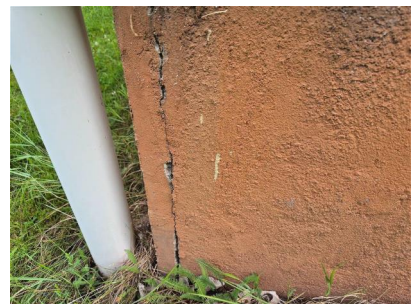
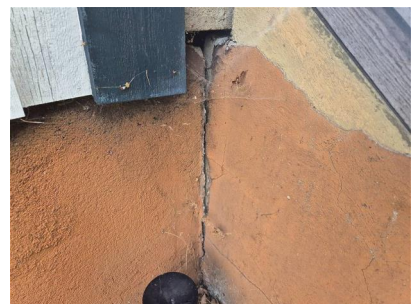
Sprickor finns i sockel.

Detta kan leda till fukt- och frysskador i konstruktionen.

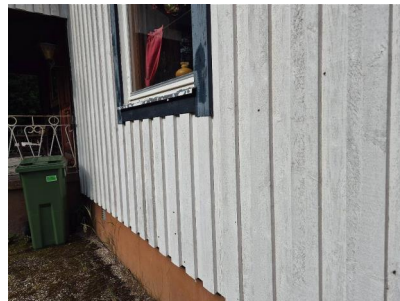
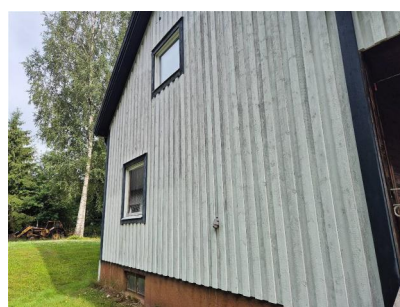
Fasadpanelen är i behov av målning/underhåll.

Fasadbeklädnad och träkonstruktioner där målningsbehov finns riskerar att få fukt- och rötskador på grund av sämre vattenavvisande förmåga. För att öka livslängden på fasadbeklädnaden rekommenderas målning och underhåll.

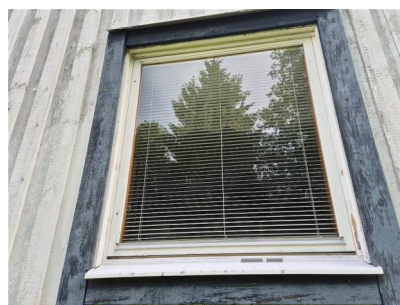
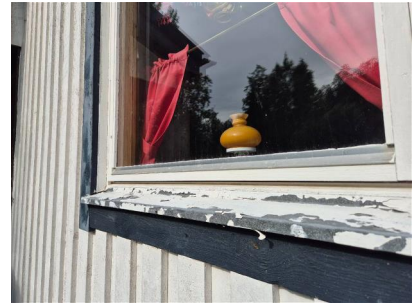
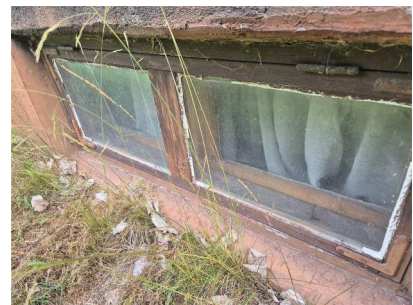
Kitt/-färgsläpp finns från äldre fönster.

Detta medför ökad risk för fuktskador.

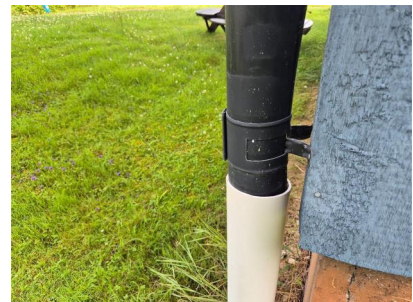
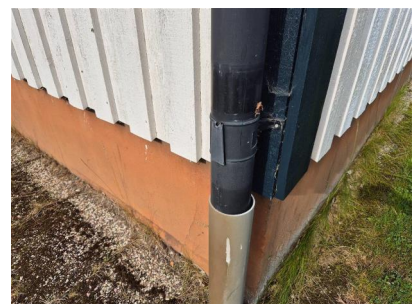
Lövsilar finns inte.

När det saknas lövsilar så finns det risk att det blir stopp i dagvattenledningen.

För att hindra stopp i dagvattenledningar rekommenderas komplettering av lövsilar.

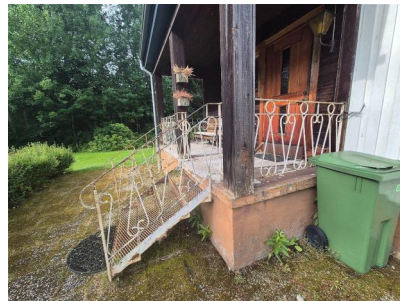
Frostsprängningsskador förekommer i trappa/betongkonstruktionen och ståltrappans infästning är lös.

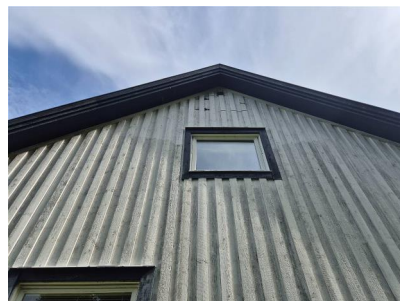
Vindsutrymmet kunde inte besiktas då säker transportväg till luckan saknas.

Max höjd för en ej väggfast stege är 4 meter.

Vi rekommenderar en kompletterande besiktning när säker transportväg installerats.

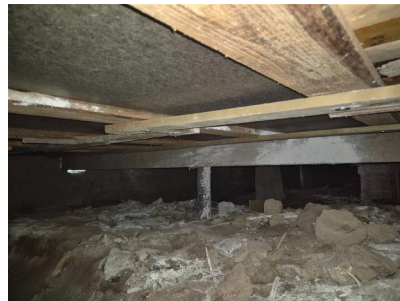
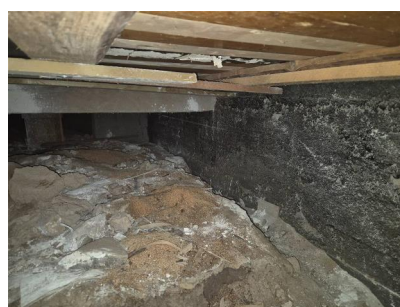
Krypgrunden har ej besiktigats då lucka till utrymmet saknas.

Uteluftsventilerade krypgrunder med bjälklag av organiskt material har ofta fuktskador, som kan resultera i mikrobiella skador (angrepp av mikroorganismer) och i värsta fall rötskador. Krypgrunden har inte kunnat besiktigas eftersom det inte finns någon inspektionslucka in till krypgrunden.

Obs! Via ventiler kan man se att delar av bjälklaget är utbytt, ångspärr finns ej mot marken och viss mängd organiskt material finns mot marken.

Vi rekommenderar en kompletterande besiktning när en inspektionslucka installeras.

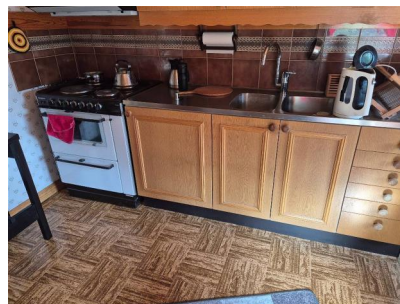
Äldre kök som saknar moderna droppskydd under vitvaror samt i diskbänksskåp.

I samband med renovering bör man fuktsäkra för att undvika fuktrelaterade skador.

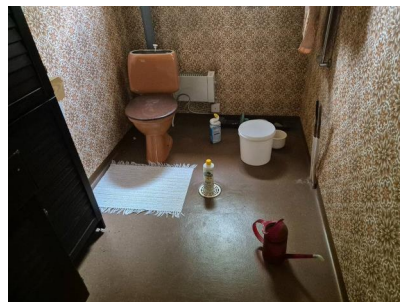
Renovering är påbörjad.

Utrymmet är äldre och har passerat tiden för sin tekniska livslängd.

Renovering av utrymmet rekommenderas. Kontakta en behörig våtrumsentreprenör för en renovering. I samband med renoveringen bör omkringliggande konstruktioner kontrolleras för att upptäcka eventuella följdskador.

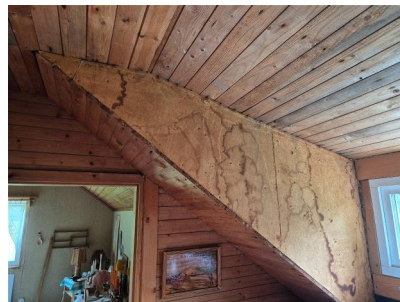
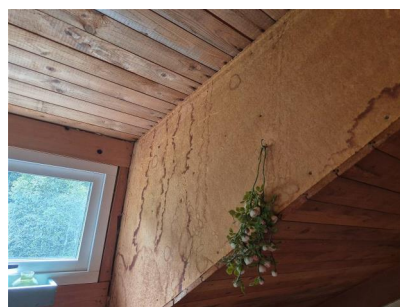
Rinnmärken finns på insida takkupa.

Detta bedöms vara från innan takomläggning/fönsterbyte.

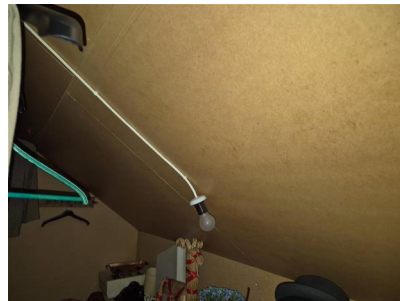
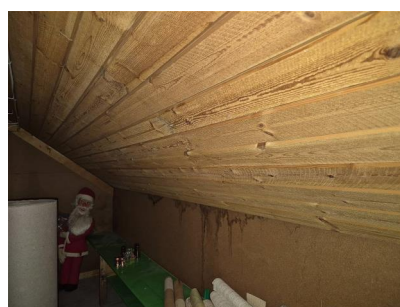
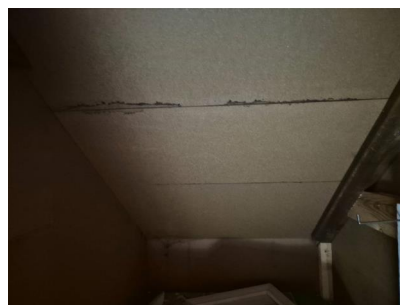
Rinnmärken finns i tak-/väggvinkel och bedöms vara från tiden innan takomläggning/fönsterbyte.

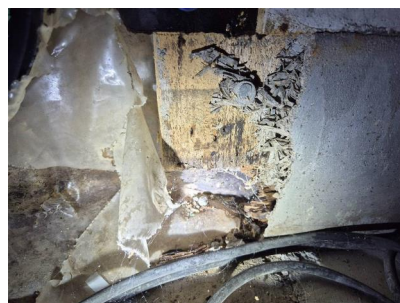
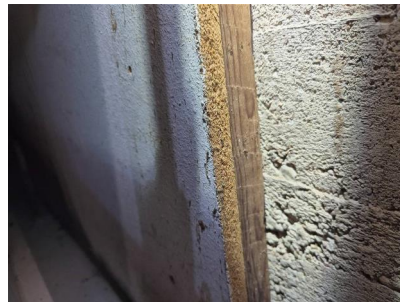
Vid kontroll av påreglad källarväggskonstruktion uppmättes fuktvärden under kritisk nivå för mikrobiell tillväxt dock kunde mikrobiell lukt kännas.

Källargrundmurar med påreglade isolerade ytterväggar. Denna konstruktion får ofta skador på grund av naturlig fuktvandring. Fuktkvoten uppmättes till 15%. Risk för mikrobiell tillväxt sker vid en relativ fuktighet vid 75% vilket motsvarar 17% fuktkvot i furuvirke.

Vi rekommenderar en fördjupad undersökning för att bedöma orsak och omfattning. Det är viktigt att tänka på att denna rekommendation om fördjupad undersökning gäller hela källarens påreglade väggar.

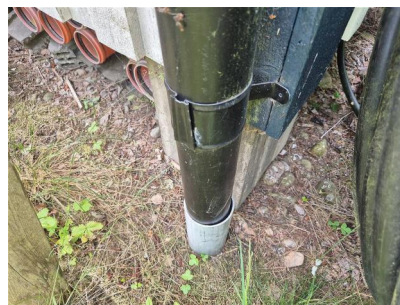
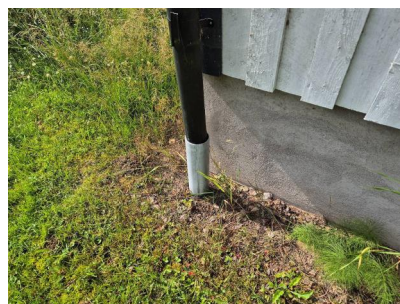
Lövsilar finns inte.

När det saknas lövsilar så finns det risk att det blir stopp i dagvattenledningen.

För att hindra stopp i dagvattenledningar rekommenderas komplettering av lövsilar.

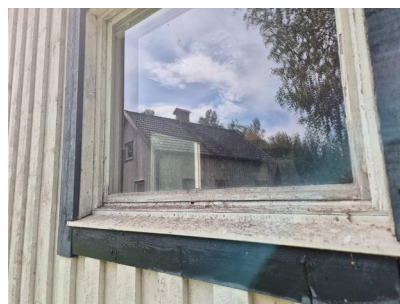
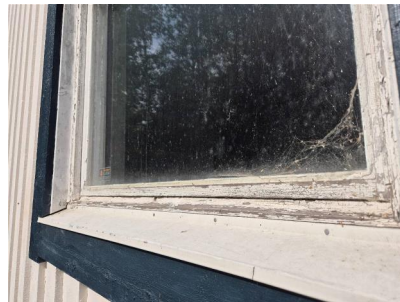
Kitt/-färgsläpp finns från fönster.

Detta medför ökad risk för fuktskador.

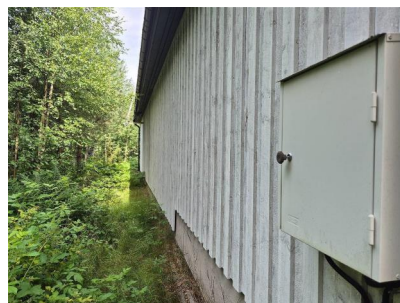
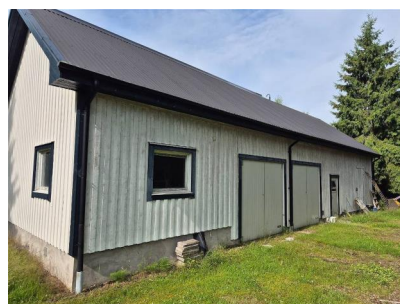
Fasadpanelen är i behov av målning/underhåll.

Fasadbeklädnad och träkonstruktioner där målningsbehov finns riskerar att få fukt- och rötskador på grund av sämre vattenavvisande förmåga. För att öka livslängden på fasadbeklädnaden rekommenderas målning och underhåll.

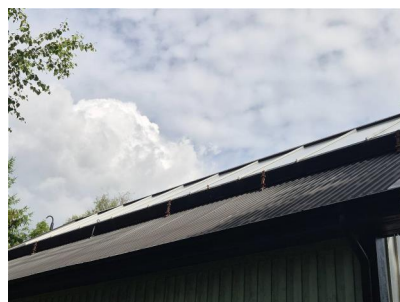
Solfångare är monterade på baksida, funktion ej känd.

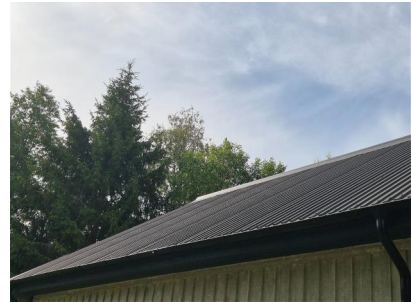
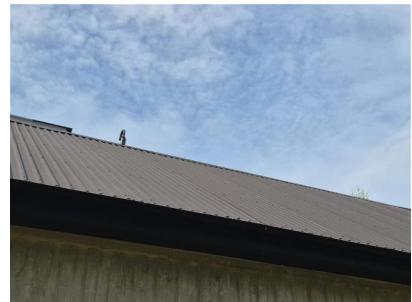
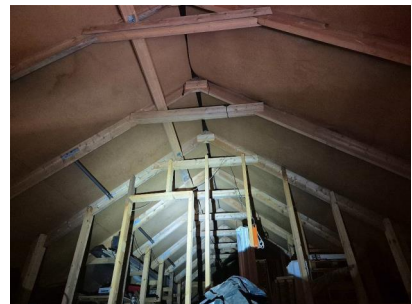
Korrugerat plåttak som är infäst i "toppar" och ej i "dalar".  
Plåten är monterad på oljehärdad masonit utan yttre täckning av papp.

Denna takkonstruktion ställer höga krav på taktäckningens täthet då otätheter kan leda till att regn/smältvatten tränger in och orsakar fuktskador.

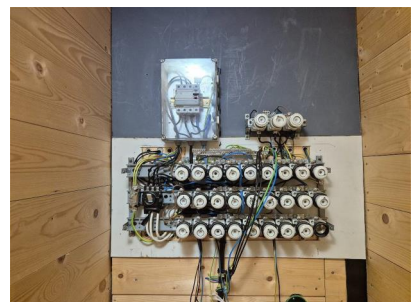
Elcentralen saknar skyddshölje, stor risk för personskada.

Kontakta behörig elektriker för kontroll och åtgärd.
