**Fastighetsuppgifter**

Skulderbladet 20

Plommonvägen 11

## Bilaga 1 för kontroll av valda konstruktioner

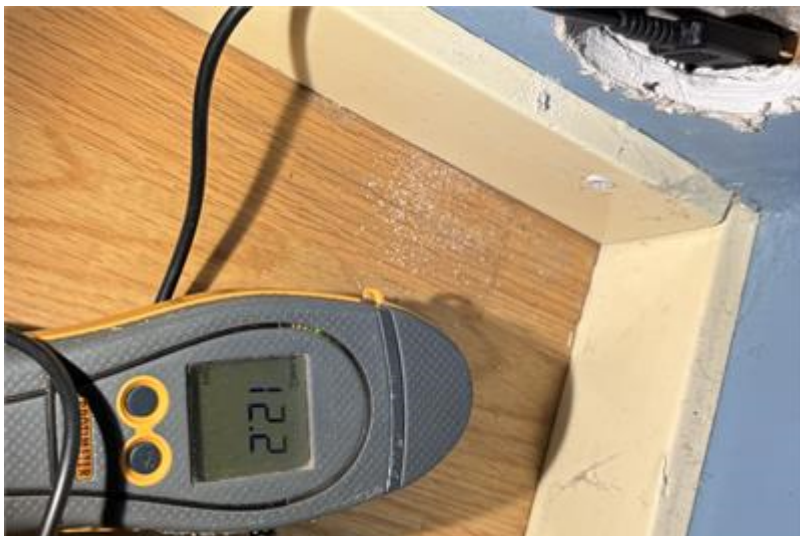
| Byggnadsdel | Källare |
| Konstruktionsdel | Utreglad vägg |
| Konstruktionsuppbyggnad | Betong, träreglar, gips |

Fuktmätning utfördes från provhål i vardera sovrum i källaren.

Fuktkvoten uppmättes till ca. 10-12 % FK i trä-regel vid vardera mätplats.

Det kritiska gränsvärdet för mikrobiell tillväxt brukar anges till ca 15-17% fuktkvot (FK).

Fuktvärden under gränsvärdet uppmättes.

Notera att stickprovsmässig undersökning är utförd samt att mätvärden normalt sett kan variera över årstiderna. För att säkert fastställa konstruktionens kondition och fuktstatus måste en mer omfattande undersökning utföras.
