# Besiktningsprotokoll

Anticimex Försäkringsbesiktning i samarbete med Fastighetsbyrån

| Fastighetsadress:<br>Yxtaholm Ulvsundavägen 16 | |

| Besiktningsdatum:<br>2025-07-07 | Protokollnummer:<br>69097561 |

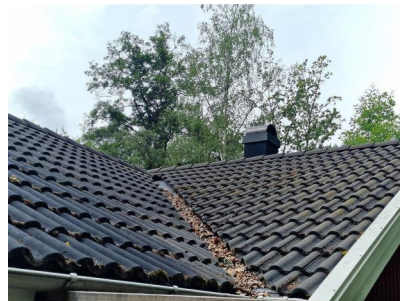
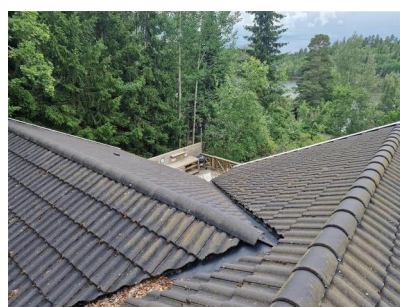
### Utvändigt / Tak

Mosspåväxt och skäp finns på takpannor och i rännalar.

Mossa som växer på taket kan leda till att taktäckningen har ett minskat motstånd mot vatteninträngning. Detta i sin tur kan leda till fuktskador på träläkt och takkonstruktionen vilket kan resultera i mikrobiella skador (angrepp av mikroorganismer).

Besiktning av yttertaket har genomförts från mark, anliggande steg samt taksteg.

För att öka livslängden på taket rekommenderas att mossan tas bort från takpannorna.

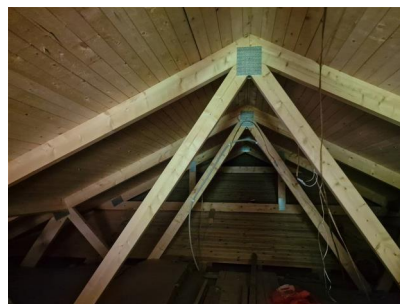
### Utvändigt / Vind

Vid kontroll av vinden uppmättes fuktvärden under kritisk fuktnivå för mikrobiell tillväxt och en normal lukt upplevdes.

Fuktkvoten i underlagstak/takbjälkar uppmättes till 8 %.

Risk för mikrobiell tillväxt föreligger om den relativa fuktigheten (RF) i den omgivande luften är över 75 % vilket i furuvirke motsvarar en fuktkvot (FK) på 17 %.

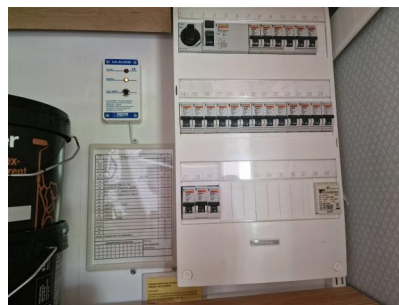
### Entréplan / Entréhall/Tvättstuga

Fördelningscentralen för golvvärmen saknar vattentät inklädnad samt att rörgenomföring finns i golvet.

När det saknas en vattentät inklädnad så ökar risken för att ett läckage inte upptäcks i tid. Det kan leda till fuktskador i omkringliggande konstruktioner.

Rörgenomföringar i golvet medför en ökad risk för att vatten tränger ner i omkringliggande konstruktioner och orsakar fuktskador.

El-centralen har jordfelsbrytare samt gruppförteckning.

Jordfelsbrytare finns installerad vid elcentralen.
