Besiktningssprotokoll

Kompletterande besiktning
Anticimex Försäkringsbesiktning i samarbete med Fastighetsbyrån

Fastighetsbeteckning: Tegelslagaren 25	
Fastighetsadress: Flintgodsstigen 6	
Postnummer: 151 55	Ort: Södertälje

Besiktningdatum: 2025-07-03	Protokollnummer: 69115743
Temperatur: 20°C	Väderlek: Halvklart
Tekniker: Ulf Blomqvist	
E-post: Ulf.Blomqvist@anticimex.se	
Kontor: Stockholm Syd	
Närvarande: Ingen säljare kunde närvara vid besiktningstillfället.

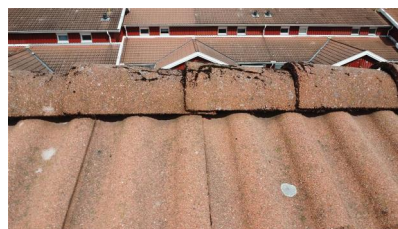
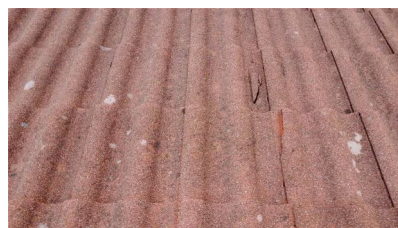
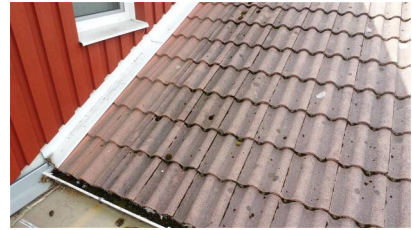
Takpannor, plåtdetaljer och träläkt är äldre (från bygg år. Noterar en takpanna som spruckit och mindre mosspåväxt finns lokalt. Nocktätning saknas.

Brister i taktäckningen kan leda till att regn- eller smältvatten tränger ner i underliggande takkonstruktion och orsakar fuktskador.
