# Besiktningsprotokoll

Anticimex Försäkringsbesiktning i samarbete med Fastighetsbyrån

| Fastighetsadress:<br>Bondgårdsgatan 5b | |

| Besiktningsdatum:<br>2025-07-08 | Protokollnummer:<br>69075118 |

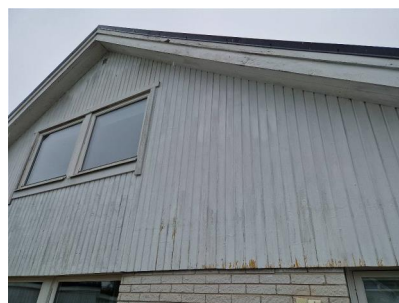
Enstaka panelbrädor har mindre rötskador.  
Fasadpanelen är i behov av målning/underhåll.  
Gäller även vindskivor och garage.

Fasadbeklädnad och träkonstruktioner där målningsbehov finns riskerar att få fukt- och rötskador på grund av sämre vattenavvisande förmåga. För att öka livslängden på fasadbeklädnaden rekommenderas målning och underhåll. I samband med ommålning rekommenderas att de rötskadade panelbrädorna byts ut.

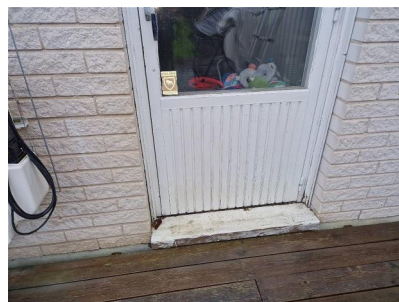
Dörr är i behov av målning/underhåll.

Dörrar där målningsbehov finns riskerar att få fukt- och rötskador på grund av sämre vattenavvisande förmåga.

För att öka livslängden på dörr rekommenderas målning och underhåll.

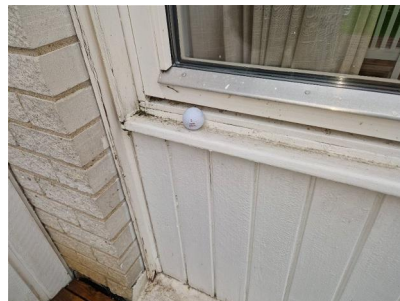
Fönsterbleck lutar fel.

Eftersom fönsterblecken lutar åt fel håll finns risk att vatten rinner in i väggen vilket i sin tur kan leda till fuktskador i väggkonstruktionen.
