# Besiktningsprotokoll

Anticimex Försäkringsbesiktning i samarbete med Fastighetsbyrån

| Fastighetsadress:<br>Källåsavägen 1 | |

| Besiktningsdatum:<br>2025-07-08 | Protokollnummer:<br>69086314 |

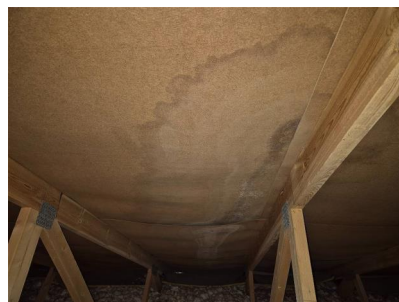
Vid kontroll av vinden noterades det missfärgningar med fuktvärden över kritisk fuktnivå för mikrobiell tillväxt.

Fuktkvoten i underlagstak uppmättes till 24%. Riskgränsen är över 17%. Vi rekommenderar en fördjupad undersökning av alla missfärgningar på underlagstaket för att bedöma orsak och omfattning. Finns fler missfärgningar än på fotot.
