**Fastighetsuppgifter**

Tyfter 1:28

Hemvägen 35

| Uppdragsnummer | O28538 |

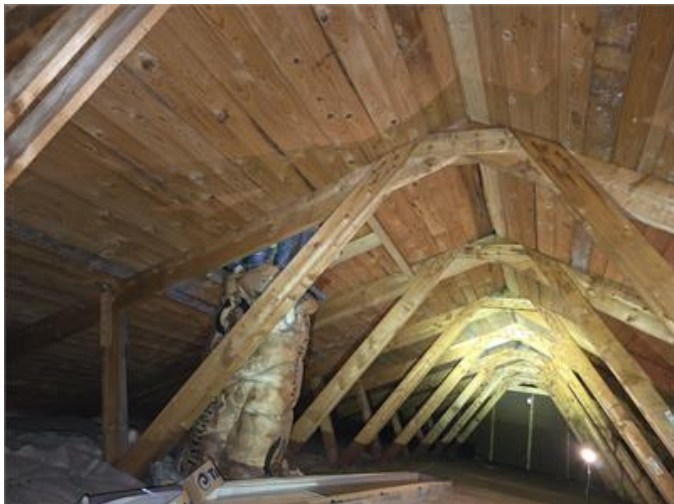
| Besiktningsresultat | | | | | |
|---|---|---|---|---|---|
| Vind | | X | | | Det noteras fuktfläckar/missfärgningar i utrymmet, dessa var torra vid besöket. Oisolerade ventilationskanaler noteras. Se kommentar/riskanalys. |

**Vind:** Fuktfläckar förekommer i underlagstaket, dessa fuktfläckar var vid besiktningsstillfället torra och bedöms vara från tiden innan takomläggningen. Det rekommenderas att dessa hålls under uppsikt och ökar fuktfläckarna i storlek eller annan förändring sker bör kontakt tas med en fackman för erforderliga åtgärder.

Överblick vindsutrymme.

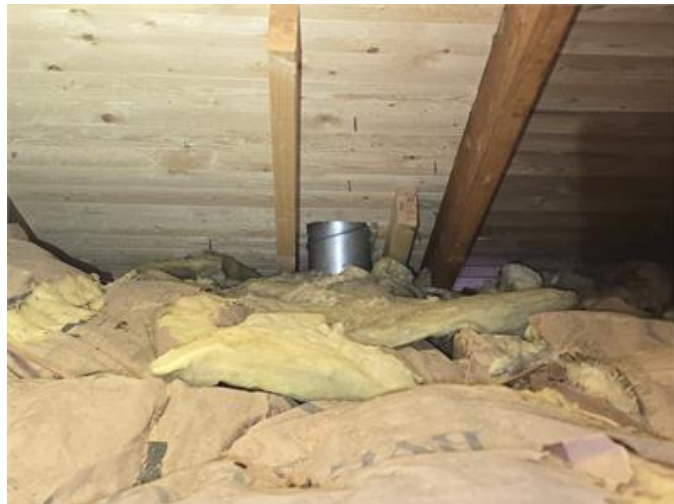
| Besiktningsresultat | | | | | |
|---|---|---|---|---|---|
| | | | X | | Im-kanal (köksfläkt) är oisolerad. Enligt gällande anvisningar skall im-kanaler vara isolerade med godkänd/brandklassad isolering. |

Oisolerad im-kanal.

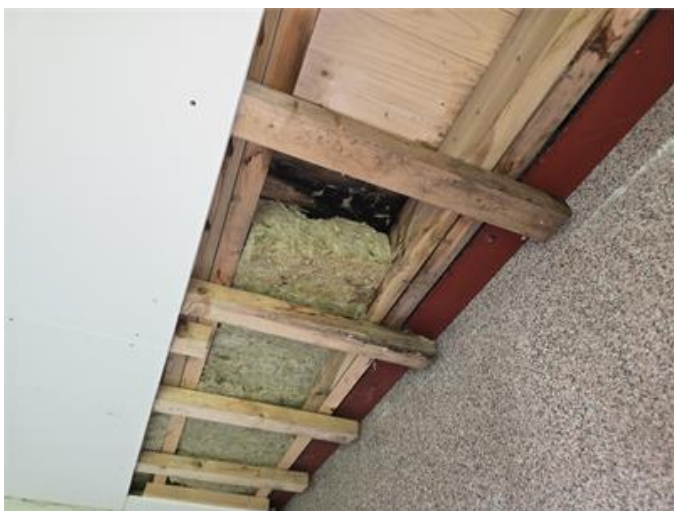
| Besiktningsresultat | | | | | |
|---|---|---|---|---|---|
| <b>Uterum/förråd</b> | | | X | | I innertaket på förrådet noteras det fukt i råspont och isolering. Det går inte att härleda exakt vart läckaget kommer från och vi rekommenderar att kontakta en fackman för friläggning samt kontroll/åtgärd. |

Exempel från förrådets innertak.

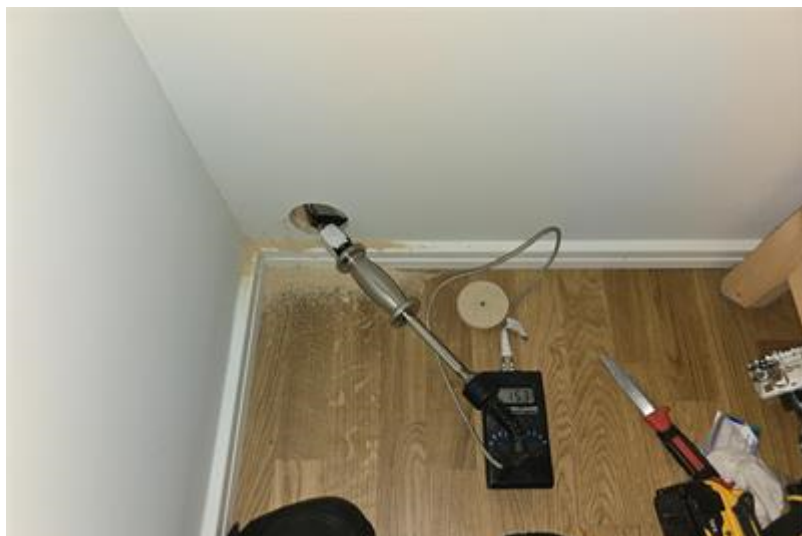
Samtliga mätningar är stickprovskontroller. Gränsen för mikrobiell tillväxt i trä går vid ca 17% fuktkvot och rötskador över ca 28%. Kontroll av konstruktion utfördes via provhål som togs upp i innervägg mellan förråd/hall. Mätning utfördes även i underkant tröskel mellan hall/sovrums 3 och i fotlist mot yttervägg i sovrums 1.

Fuktkvoten uppmättes till ca 14–15% i konstruktionerna i källaren. Någon avvikande lukt upplevs inte vid besöket.
