# Besiktningsprotokoll

Anticimex Försäkringsbesiktning i samarbete med Fastighetsbyrån

| Fastighetsadress:<br>Horneyvägen 41 | |

| Besiktningsdatum:<br>2025-07-07 | Protokollnummer:<br>69087866 |

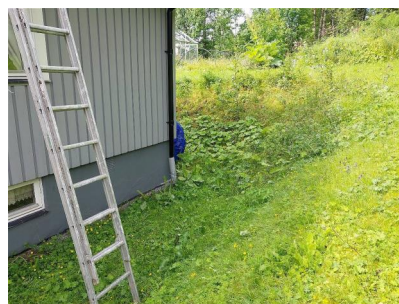
Marken lutar mot huset.

Detta innebär en ökad fuktbelastning mot grunden vilket i sin tur kan orsaka fuktskador i huset.

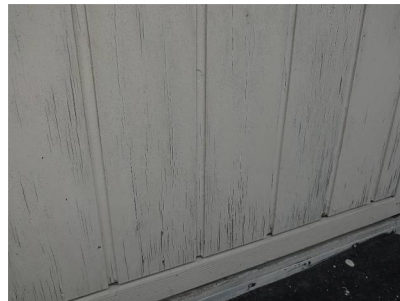
Balkongdörr har torrsprickor.

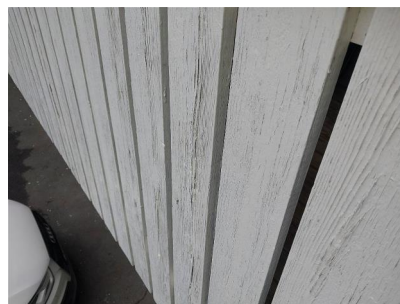
Balkongräcke och träkonstruktioner är i behov av målning/underhåll.

För att öka livslängden på balkongen rekommenderas målning och underhåll.

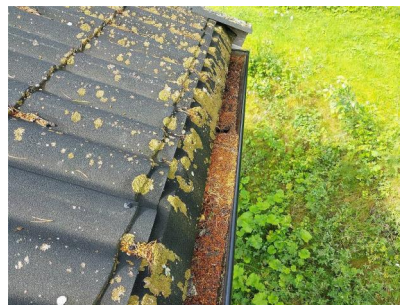
Hängrännor är skräpfyllda.

För att förhindra översvämning rekommenderas rensning av hängrännor.

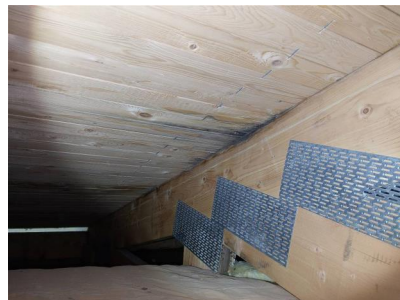
Underlagstaket har äldre fuktfläckar.

Noterade fuktfläckar uppstod sannolikt innan takomläggningen.

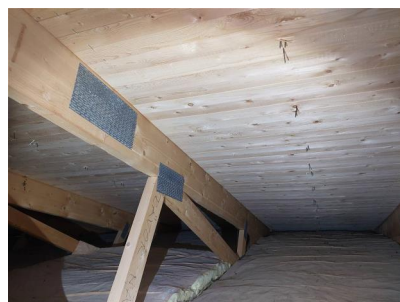
Vid kontroll av vinden uppmättes fuktvärden under kritisk fuktnivå för mikrobiell tillväxt och en normal lukt upplevdes.

Fuktkvoten i underlagstak/takbjälkar uppmättes till 8 %.

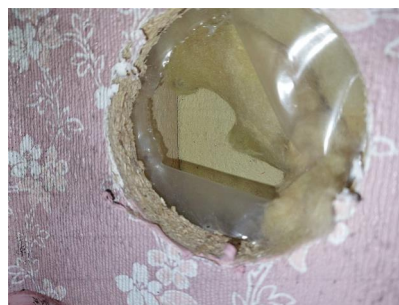
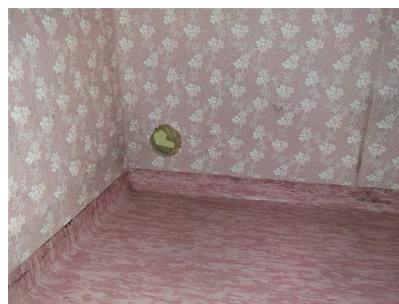
Vid kontroll av väggkonstruktion uppmättes fuktvärden under kritisk nivå för mikrobiell tillväxt och normal lukt upplevdes.

Källargrundmurar med påreglade isolerade ytterväggar. Fuktkvoten uppmättes till 15 %, den relativa fuktigheten uppmättes till 71 % och en normal lukt kunde kännas i golv/vägg vinkel.

Befintlig påreglad vägg och eventuella väggsyllar riskerar att drabbas av fuktskador på grund av naturlig fuktpåverkan. Detta i sin tur kan leda till mikrobiella skador (angrepp av mikroorganismer) som kan resultera i att mikrobiell lukt sprids till boendemiljön. Om reglar/syllar är tryckimpregnerade kan även en kemisk lukt förekomma.

Påreglade källarytterväggar finns i sovrum 1 och tvättstuga.

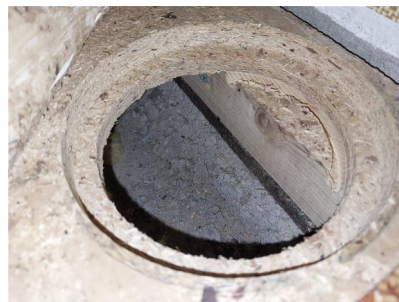
Vid kontroll av golvkonstruktion uppmättes fuktvärden under kritisk nivå för mikrobiell tillväxt och normal lukt upplevdes.

Grundläggningen består av en betongplatta på mark utan underliggande isolering och med ett uppreglat isolerat golv dikt an betongen. Fuktkvoten uppmättes till 11 % och den relativa fuktigheten till 49 %.

Befintlig golvkonstruktion och eventuella väggsyllar riskerar att drabbas av fuktskador på grund av naturlig fuktpåverkan. Detta i sin tur kan leda till mikrobiella skador (angrepp av mikroorganismer) som kan resultera i att mikrobiell lukt sprids till boendemiljön.

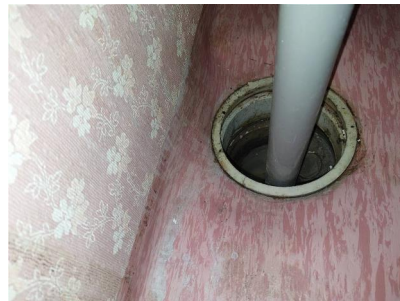
Våtrummet har äldre yt-/tätskikt.

- Klämringen sitter löst i de äldre golvbrunnarna.
- Golvbrunnarna är placerade för nära vägg.
- Mattsläpp finns kring golvbrunnar.

Eftersom funktionen, som innebär att ytskiktet/tätskiktet ska vara vattentätt, kan vara nedsatt finns en ökad risk att vatten tränger igenom ytskiktet/tätskiktet med vattenskador i omkringliggande konstruktioner som följd.

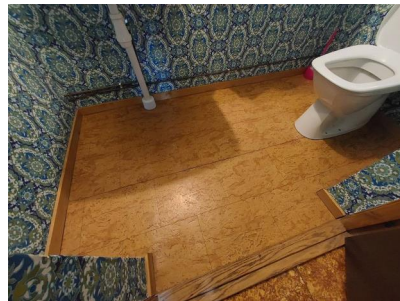
Golvet har äldre yt/tätskikt.

Eftersom funktionen, som innebär att ytskiktet/tätskiktet ska vara vattentätt, kan vara nedsatt finns en ökad risk att vatten tränger igenom ytskiktet/tätskiktet med vattenskador i omkringliggande konstruktioner och rum som följd.

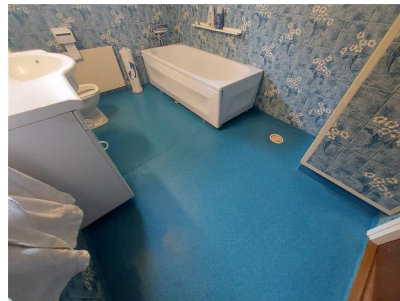
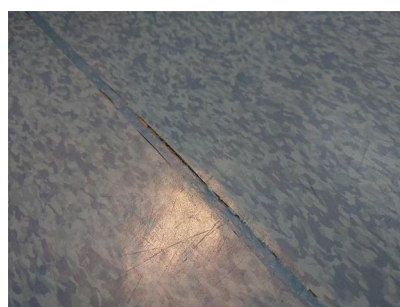
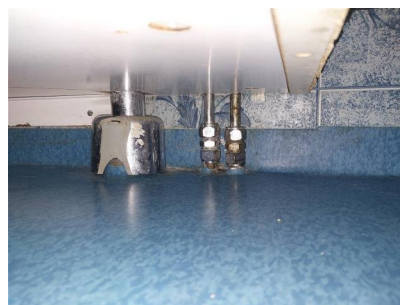
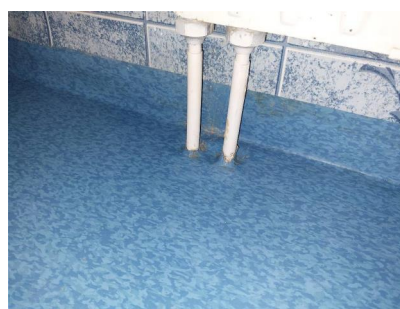
Våtutrymmet har äldre yt-/tätskikt.

-Svetsar/skarvar har otätheter.

-Rör genomföringar finns i golv.

Eftersom funktionen, som innebär att ytskiktet/tätskiktet ska vara vattentätt, kan vara nedsatt finns en ökad risk att vatten tränger igenom ytskiktet/tätskiktet med vattenskador i omkringliggande konstruktioner som följd.

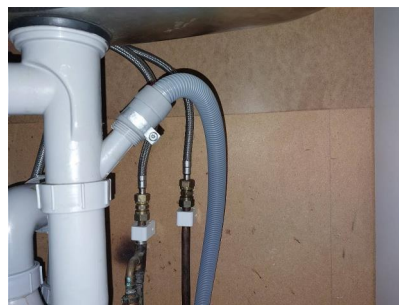
Fuktskydd saknas i diskbänksskåp.

Upphängningsbygel saknas på avloppslang från diskmaskinen.

För att lättare upptäcka eventuella läckage, installera ett fuktskydd.

För att hindra brott på avloppsslang rekommenderas komplettering av upphängningsbygel.
