# Besiktningsprotokoll

Anticimex Försäkringsbesiktning i samarbete med Fastighetsbyrån

| Fastighetsadress:<br>Jasminvägen 5 | |

| Besiktningsdatum:<br>2025-07-07 | Protokollnummer:<br>69103095 |

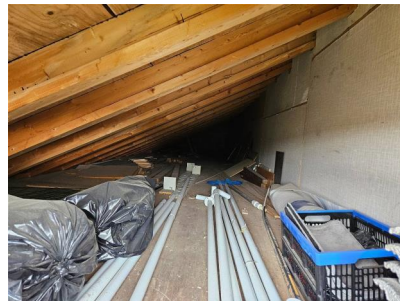
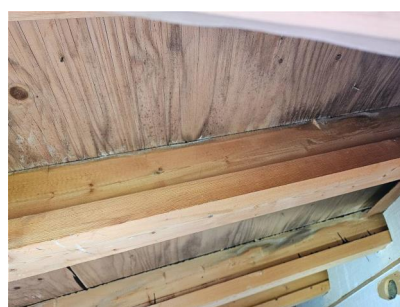
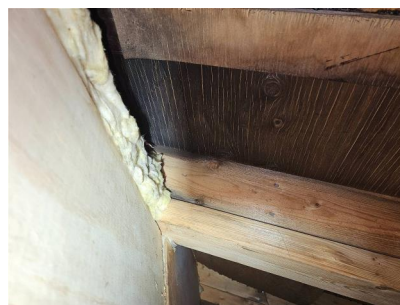
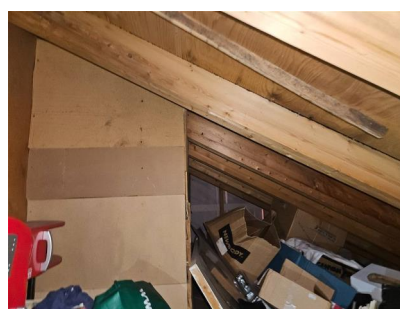
På vinden noterades det att mikrobiell påväxt finns trots låga fuktnivåer, vilket tyder på fuktvandring från bostaden. Enigt uppgifter av nuvarande ägare fanns detta redan när dem köpte huset och har inte förändrats något sedan dem bytt takpannorna. Rekommenderar att ha koll på detta om det är aktivt eller om det är äldre.

Vid kontroll av vinden har fuktvärden under kritisk fuktnivå för mikrobiell tillväxt uppmätts, dock finns mikrobiell påväxt på underlagstak.

Fuktkvoten i underlagstak/takbjälkar uppmättes till 10%.

Den upptäckta mikrobiella påväxten på underlagstaket är ett tecken på att vinden har tillförts eller tillförs fukt inifrån bostaden. Observera att besiktning av bostadens ventilationssystem inte har ingått i uppdraget.

För att komma tillrätta med detta kan fukttillförseln inifrån bostaden behöva minskas. Det kan göras genom att ventilationen i bostaden förbättras samt att eventuella otätheter i vindsbjälklaget (tak-/väggvinklar, taklucka med mera) tätas. Läs Anticimex faktablad om ouppvärmda vindsutrymmen för tips och råd.

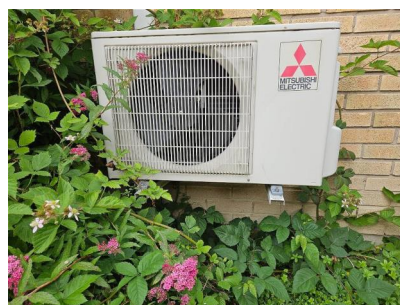
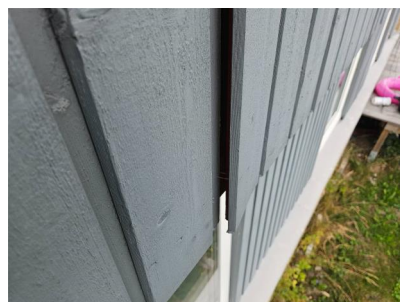
- Kondensvatten från luftvärmepumpens utedel leds inte bort från husgrunden.
- Vissa panelbrädor på kortsidorna har släppt.

Detta medför ökad risk för att vatten tränger in i anslutande konstruktioner, vilket i sin tur kan leda till fuktrelaterade skador. Observera att besiktning av byggnadens värmesystem eller värmepumpen inte har ingått i uppdraget.

Spika fast panelen för att minska risken för att vatten kommer in bakom panelen.

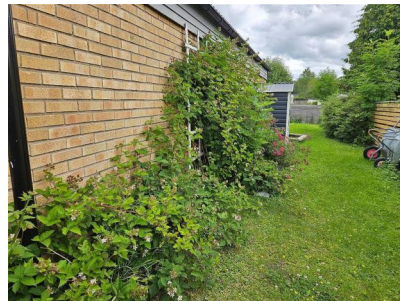
Växter finns i anslutning till byggnaden.

När det finns rabatter och växter nära byggnaden finns risk att fukt stannar kvar i väggarna. Detta kan i sin tur orsaka invändiga fuktskador. Växternas rötter kan också skada grundmuren och sätta dräneringsledningen ur funktion.

Området närmast huset rekommenderas att vara fritt från växtlighet.

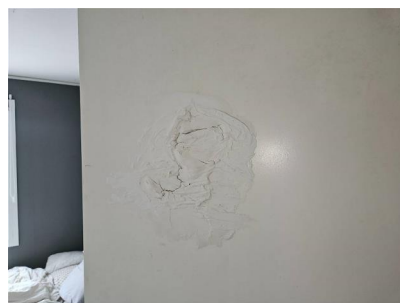
Hål i dörren.

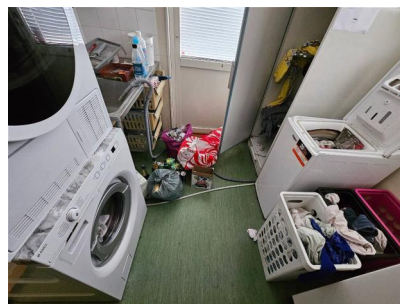
Invändigt noterades det att tvättstugan har äldre tätskikt och golvbrunn är i behov av modernisering, när det är äldre så ökar risken för fuktskador. Vid planerad renovering bör brunnen bytas ut så den följer dagens byggnormer.

-Våutrymmet har äldre yt-/tätskikt.

-Golvbrunn är i äldre skick

Eftersom funktionen, som innebär att ytskiktet/tätskiktet ska vara vattentätt, kan vara nedsatt finns en ökad risk att vatten tränger igenom ytskiktet/tätskiktet med vattenskador i omkringliggande konstruktioner som följd.

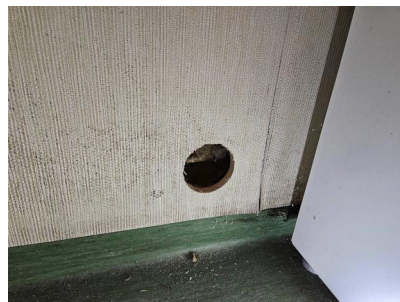
Vid kontroll av väggssyllar uppmättes fuktvärden under kritisk nivå för mikrobiell tillväxt och normal lukt upplevdes.

Fuktkvoten uppmättes till 12% i väggssyllen samt 8% i väggregeln.

Väggens konstruktion är uppbyggd enligt följande, utifrån och in:  
Tegelvägg, isolering träreglar, fuktspärr, OSB skiva samt våtrumstapet.

Provhålet har tagits bredvid varmvattenberedaren.

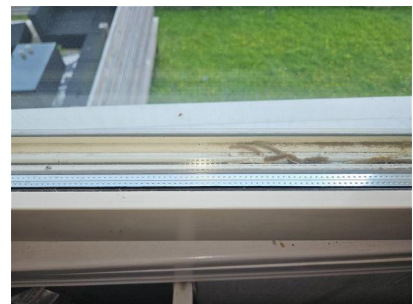
Byte av damm lister i fönster rekommenderas.
