**Fastighetsuppgifter**

Hällby 3:21

Kyrkbacken 6

| Uppdragsnummer | A33556 |

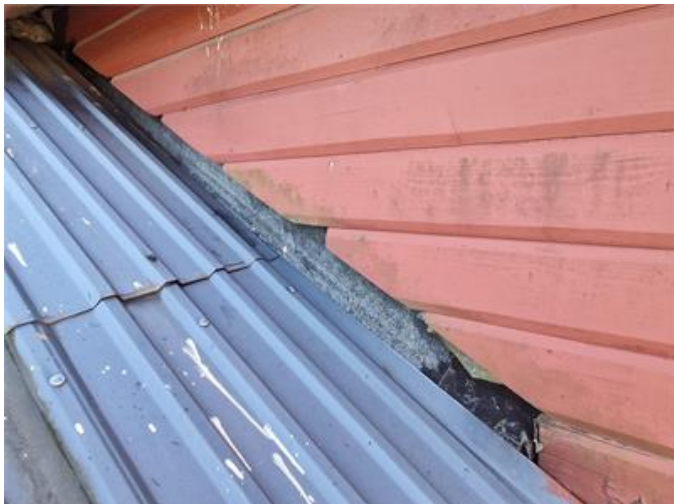
Tak:  
Bristfällig anslutning mellan tak och fasad.

| Besiktningsresultat | | | | | |
|---|---|---|---|---|---|
| Tak | | | X | | - Ytteratket är delvis av äldre standard.<br>- Rostangrepp förekommer på plåtdetaljer.<br>- Spikar har delvis rest sig.<br>- Bristfällig anslutning mellan tak och fasad.<br>Kontakt med fackman rekommenderas för ytterligare kontroll samt avgörande om åtgärdsbehov. Se även bilder sid 5. |

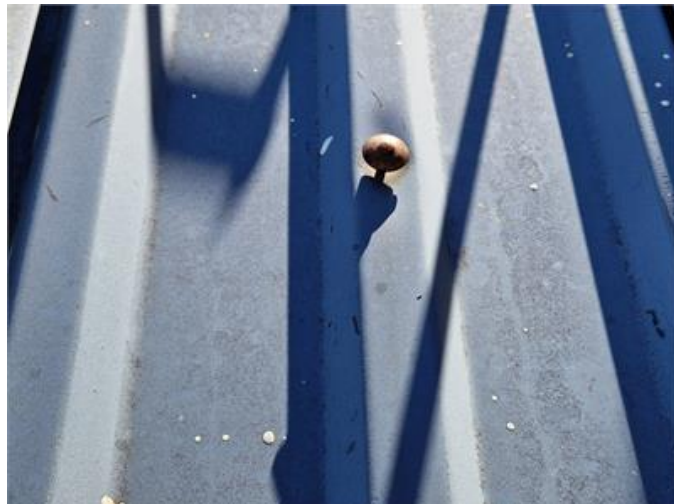
Tak:  
Spikar har delvis rest sig.

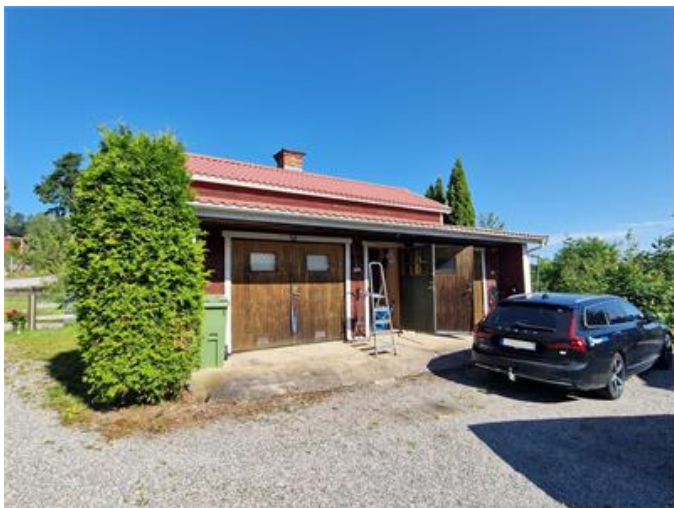
Garage:

| Besiktningsresultat | | | | | |
|---|---|---|---|---|---|
| Garage | | | X | | Byggnad av enklare teknisk byggstandard med allmänt behov av underhåll/åtgärder.<br>Se även bild sid 5. |
